C.E. de I.T. N° 241 /14

PROYECTO DE INFORME FINAL

INCIDENTE OCURRIDO EN: Zona Rural Coronel Olmedo - Pcia. Córdoba

MODELO: 152

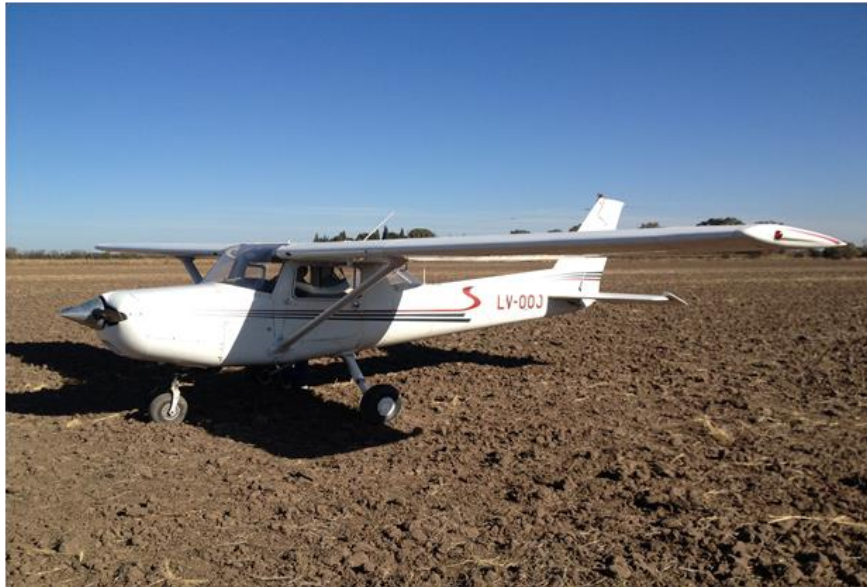
1.1.4 Ante esta situación el instructor tomo los mandos y realizó un aterrizaje de emergencia en un campo seleccionado en la zona como el más apto, enfrentando el

viento. Posterior al toque rodó 120 m para detenerse sin daños materiales.

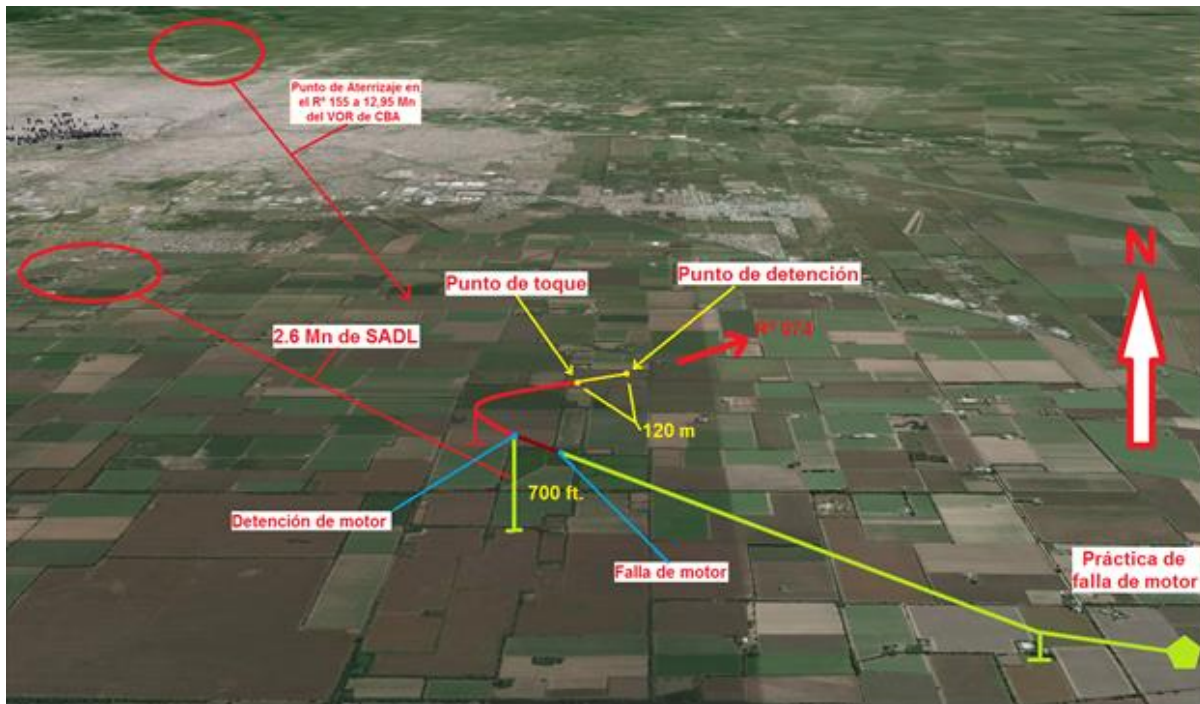
1.10.1 El procedimiento fue realizado en un campo de consistencia dura que se encontraba arado y con leves ondulaciones, ubicado 2,5 NM al SE del AD, dentro del ATZ, las Coordenadas Geográficas del lugar del suceso son 31°30'33" S 064°05'51" W, con una Elevación de 405 m.

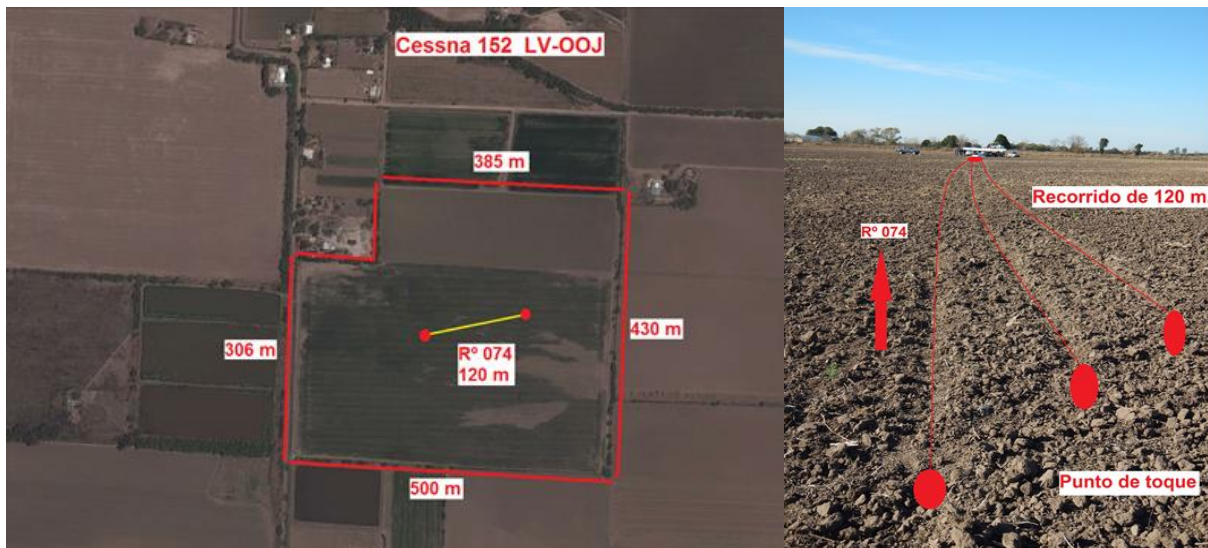
El lugar elegido como el más apto por el piloto para el aterrizaje fue en un lote de 500 m de largo por 330 m de ancho y fue realizado con rumbo aproximado de 074° siendo adecuado para la componente de viento reinante en el lugar. Posterior al toque rodó aproximadamente 120 m antes de detenerse.

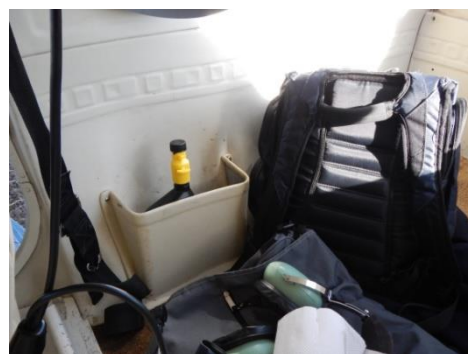
Para el caso del FAR 23, el punto específico es el 23.561 (b) (3), este requiere que durante el diseño se consideren los siguientes factores de carga últimos para los elementos dentro de la cabina que pudiesen dañar algún ocupante durante una condición de aterrizaje de emergencia:

- Hacia adelante: 18 g
- Hacia los laterales: 4,5 g
- Hacia arriba: 3 g

Por lo tanto, para un objeto que pese 1 kg el soporte debería ser diseñado para soportar 18 kg hacia adelante.

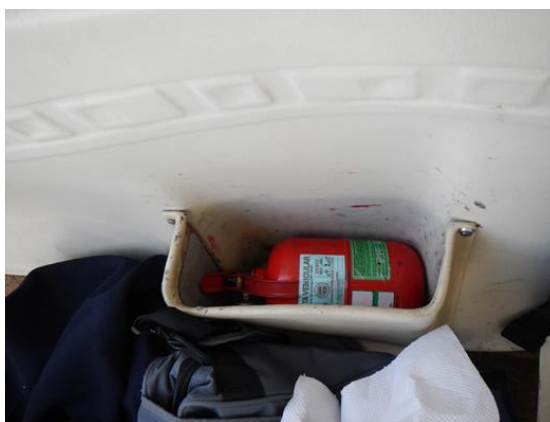
Si bien cumplía con esta exigencia y su fecha de vencimiento era 04-2015, el mismo era de uso VEHICULAR según su etiqueta de control. Este fue encontrado dentro del porta objetos de fibra de vidrio, ubicado detrás del puesto piloto, sin ningún tipo de sujeción y de difícil acceso para su utilización.
