INFORME PROVISIONAL

ACCIDENTE OCURRIDO EN: Barrio Privado La Isla, Nordelta, Tigre, Provincia de Buenos Aires.

MARCA: BEECH

MATRICULA: LV-WLT

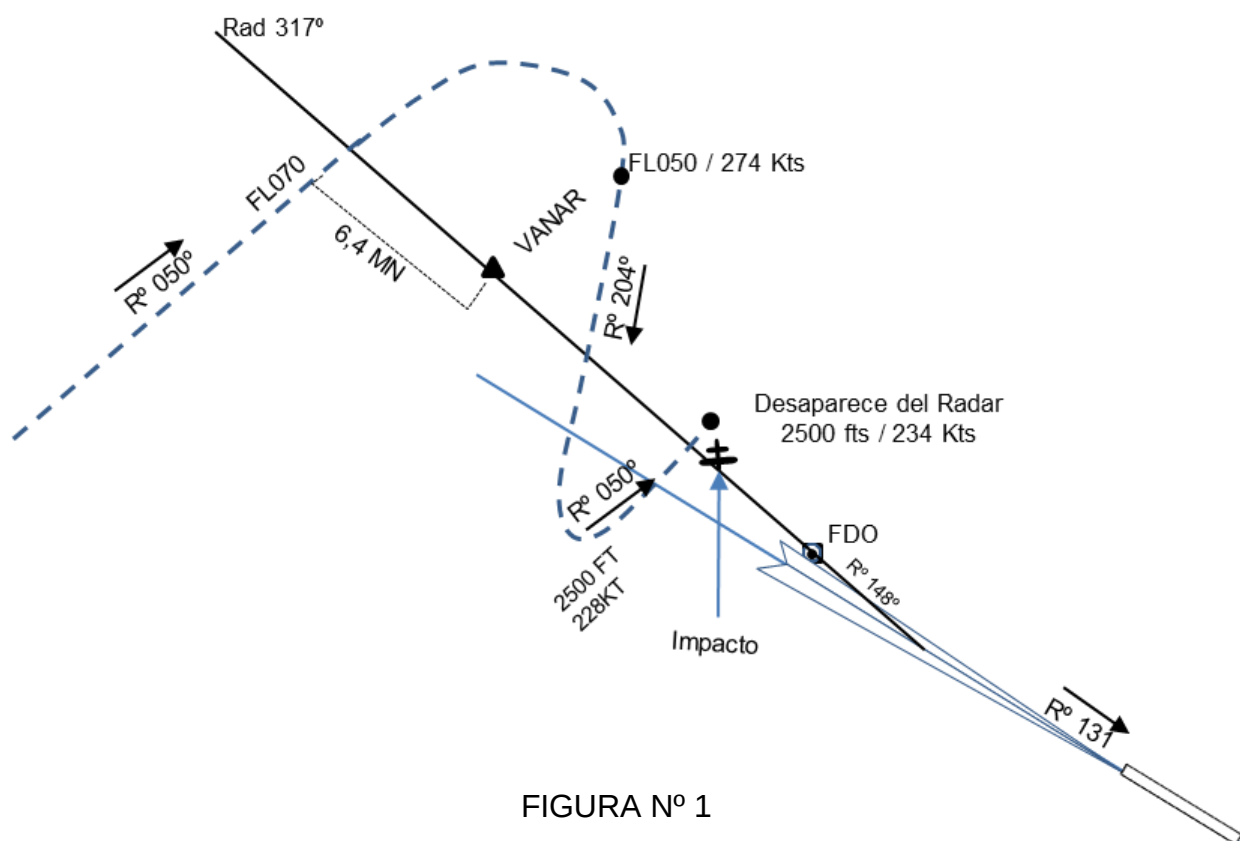
FIGURA Nº 1

1.1.14 En la Figura N° 1 se puede ver el diagrama de la senda aérea recorrida por la aeronave. En el cuadro N°1 se destacan tiempo, altitud de vuelo y velocidad. En las figuras 2 y 3 los diagramas de altitud y velocidad de la aeronave.
