PROYECTO DE INFORME FINAL

ACCIDENTE OCURRIDO EN: BARRIO PRIVADO LA ISLA- NORDELTA- TIGRE-  
PROVINCIA DE BUENOS AIRES

MARCA: BEECH

MATRICULA: LV-WLT

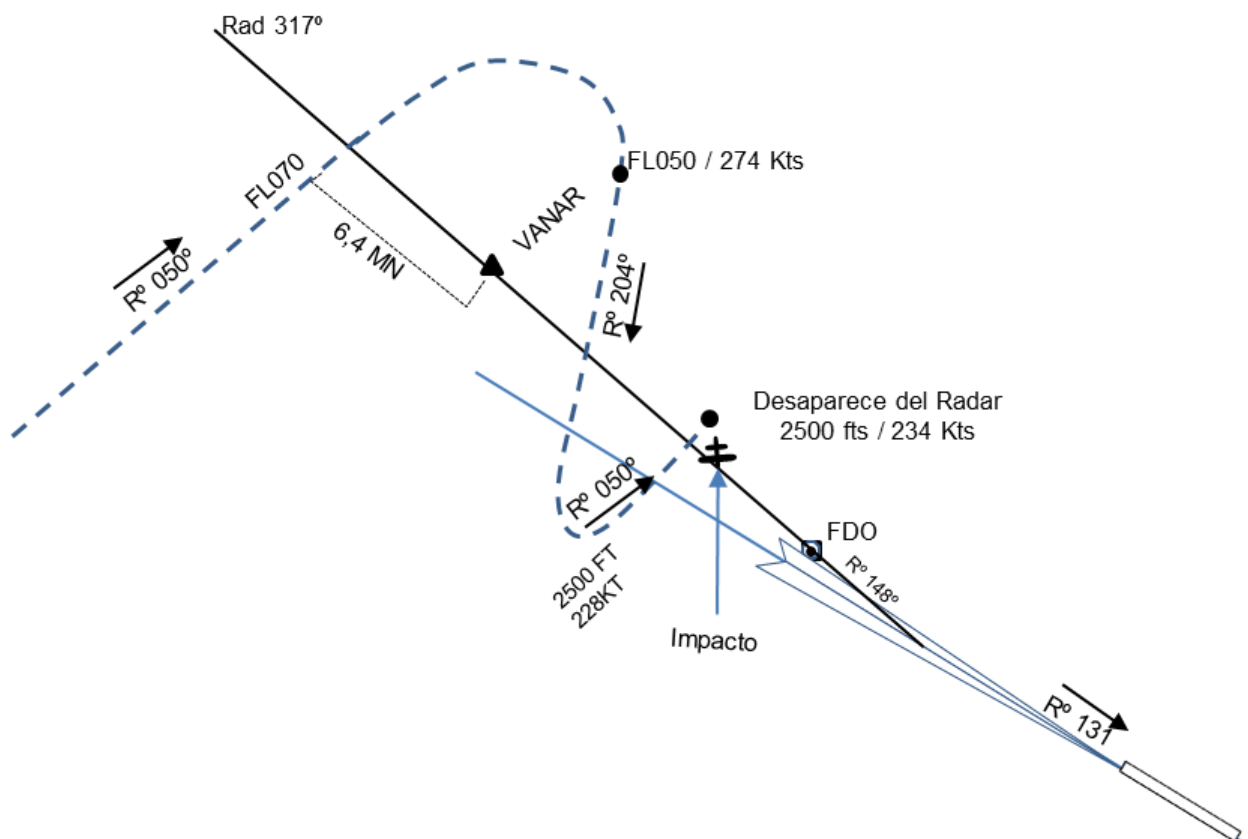
FIGURA Nº 1

1.1.8 De acuerdo a lo observado en la pantalla del radar del Área de Control Terminal (ACC) BAIREs, la aeronave, una vez sobrepasado el radial 311° del localizador, comenzó un viraje hacia la izquierda para volver nuevamente al localizador con un ángulo de interceptación de 090°.

1.1.11 Seguido a ello, el LV-WLT volvió a sobrepasar el localizador y 15 segundos después de finalizada la comunicación del AU 2285, desapareció definitivamente de la pantalla del radar.

1.1.14 En el gráfico siguiente se puede ver el diagrama de la senda aérea recorrida por la aeronave.

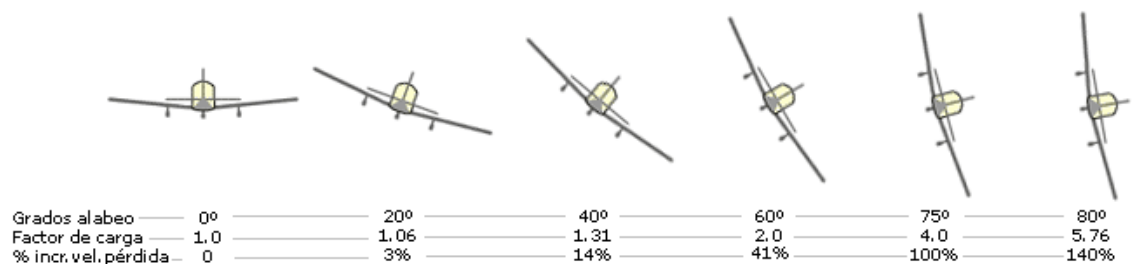
Fig.5.7.5 - Relación entre ángulo de alabeo, factor de carga y velocidad de pérdida.

Cuando una aeronave es sometida a un viraje, la fuerza de sustentación puede ser descompuesta en dos vectores, la componente vertical de la sustentación y la componente horizontal. Si la aeronave mantiene altitud en el viraje, la componente vertical debe ser igual a la componente horizontal. Esto significa que la sustentación total debe ser incrementada. De esta forma la sustentación puede ser incrementada, aumentando la velocidad o aumentando el ángulo de ataque.

Es decir que con una velocidad constante, el incremento del ángulo de inclinación del avión, sin el aumento de la fuerza de empuje para lograr que el avión se mantenga en la línea de vuelo, la aeronave ingresará en una actitud de nariz abajo, solo corregible con el nivelado de los planos.

En otras palabras, para corregir la tendencia de nariz abajo se deberá mantener nivelado el avión aumentando el factor de carga ("g") progresivamente y aumentar en empuje para mantener altura y velocidad.
