INFORME FINAL

Ladera oeste del Cerro Fitz Roy, cerca de El Chalten – Provincia de Santa Cruz

Helicóptero, Robinson R-44

LV-ZHW

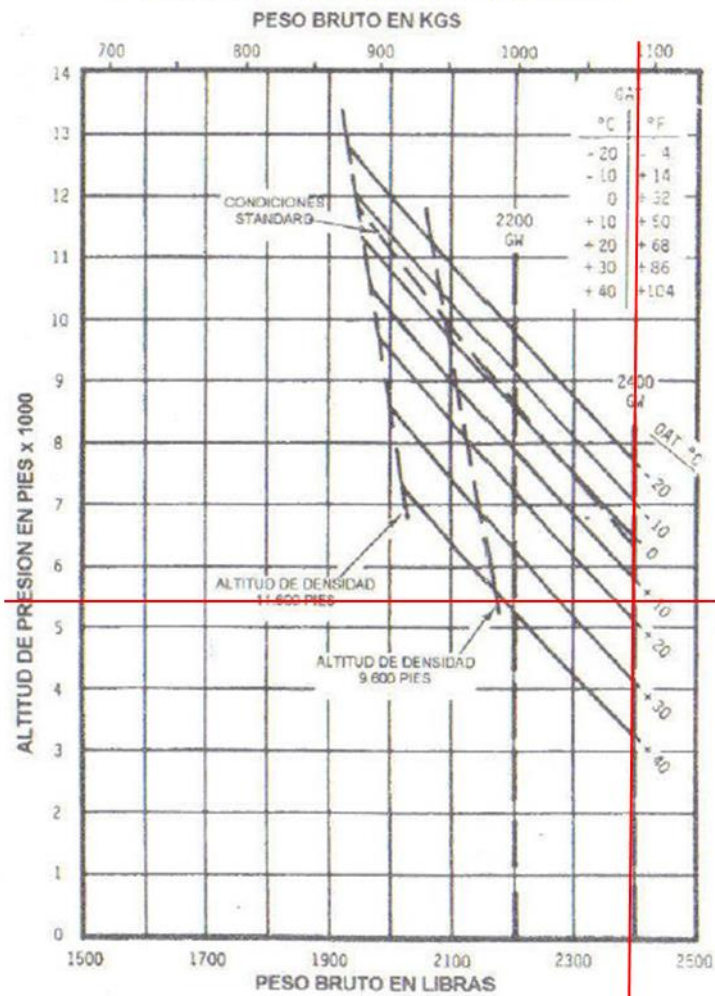
Figura 2 . Tabla de techo estacionario con efecto suelo vs peso bruto

Para el cálculo del peso máximo para el techo de estacionario con efecto suelo se consideró que el vuelo se realizaba a una altitud de presión de 5.500 pies y una temperatura de aire exterior de 10°C. La potencia de despegue o todo acelerador abierto (101 a 102% RPM) disponible para estas condiciones era de 2.400 libras.

SE OBSERVA CONTROL DE LA AERONAVE HASTA CON 17  
NUDOS DE VIENTO A 9600 PIES

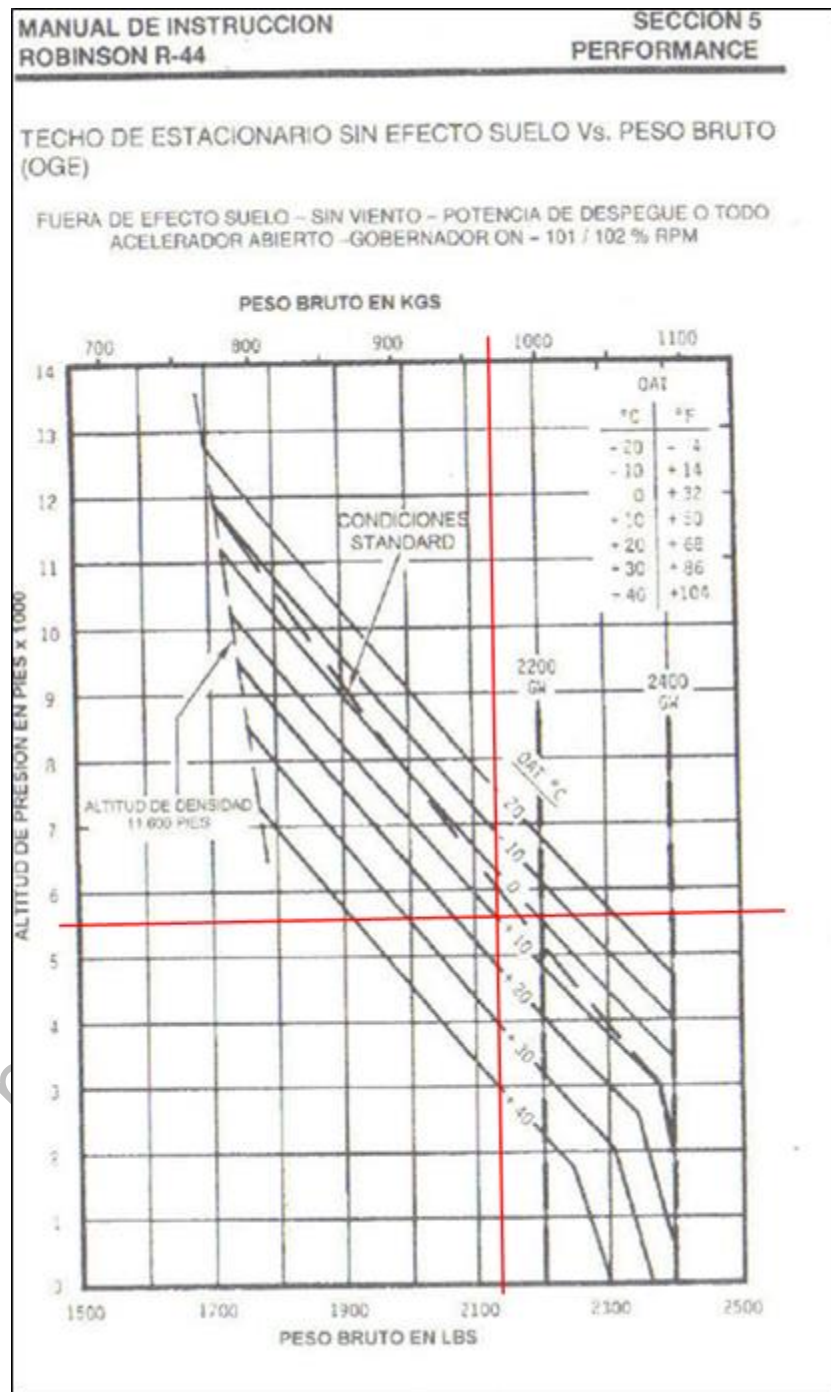
Figura 3. Tabla de techo estacionario sin efecto suelo vs peso bruto

En el cálculo del peso máximo para el techo de estacionario sin efecto suelo se consideró que el vuelo se realizaba a una altitud de presión de 5.500 pies y una temperatura de aire exterior de 10°C. La potencia de despegue o todo acelerador abierto (101 a 102% RPM) disponible para estas condiciones era de 2.150 libras.

Las tablas referidas a vuelo estacionario con y sin efecto suelo permiten determinar que, en función de la altitud de presión y consecuentemente de la baja densidad, el helicóptero disponía de capacidad de mantener el vuelo con efecto suelo, pero no sin éste. El helicóptero, en un primer momento, disponía de Potencia Disponible para superar la Potencia Necesaria (Figura 9), por lo que se elevó hasta una altura en la que salió del efecto suelo.

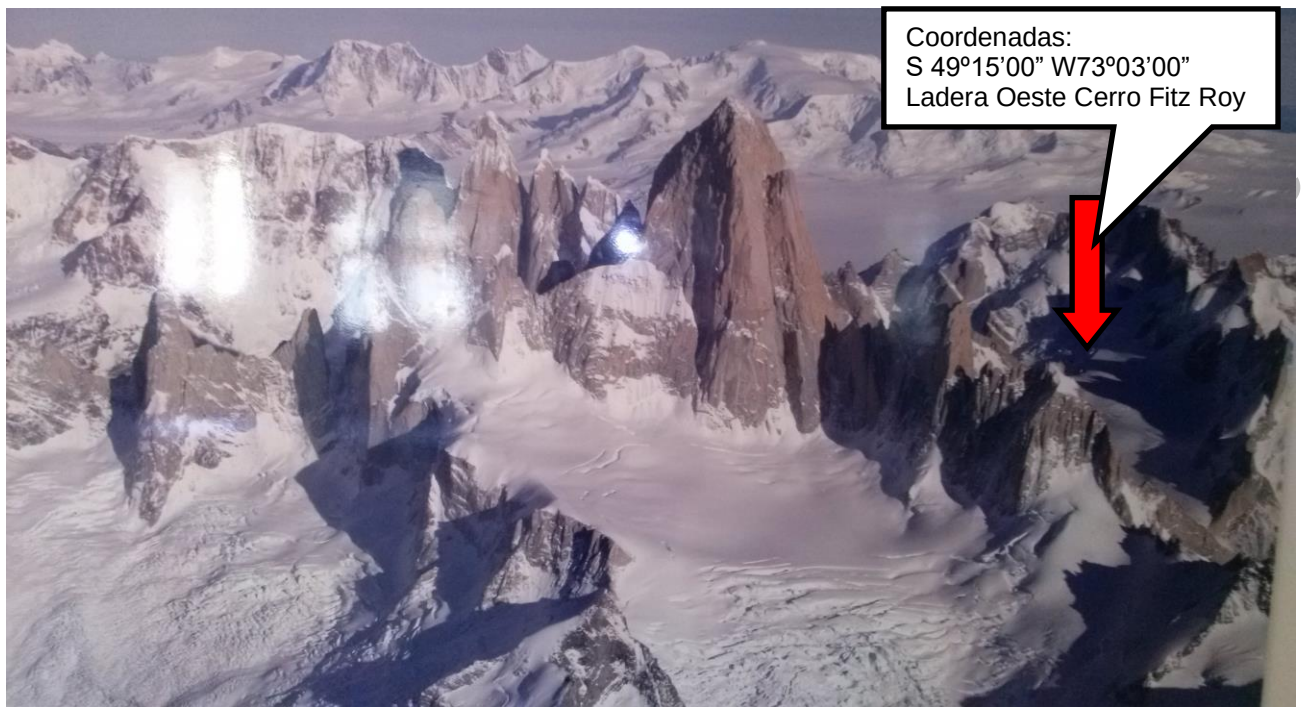
Figura 4. Lugar del accidente

El accidente se produjo en la ladera oeste del Cerro Fitz Roy, lugar conocido como “Filo del Hombre Sentado”.

El lugar es de difícil acceso por vía aérea. El acceso por tierra debe ser realizado por andinistas experimentados. El acceso al lugar del accidente demanda aproximadamente 8 horas de caminata desde el punto al que llegan los vehículos. Las coordenadas geográficas del lugar del accidente son: S 49°15'47" y W 073°04'47", con una elevación del terreno de 1.700 metros sobre el nivel medio del mar.

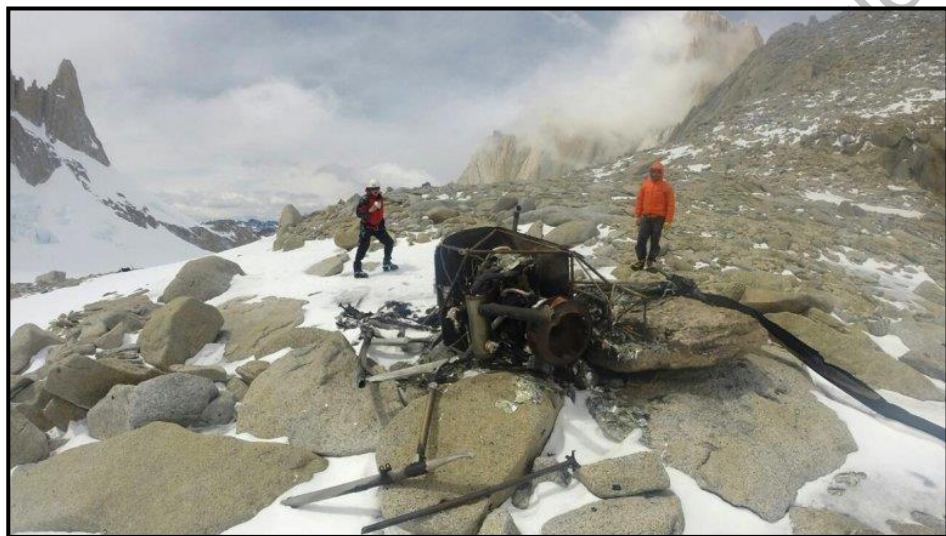
Figura 6. Res-

Según observaciones del pasajero rescatista, la aeronave impactó contra el terreno, cayendo desde aproximadamente 6 a 10 metros de altura e incendiándose posteriormente. Los restos del helicóptero fueron hallados con una inclinación lateral de 90° hacia la derecha y con la proa hacia el noreste (rumbo aproximado 010°).

El cono de cola fue hallado aproximadamente a 50 metros del fuselaje. Las palas de rotor resultaron destruidas, y el motor, cabina y fuselaje resultaron destruidos por el impacto y posterior incendio.

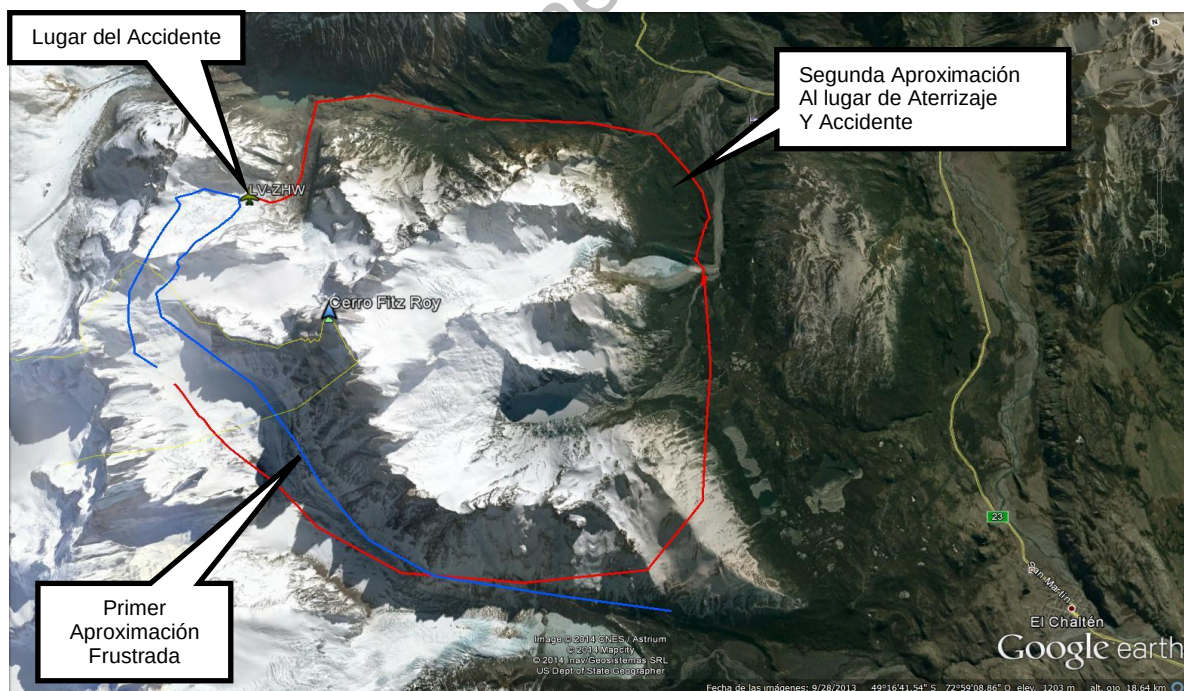
Figura 8. Trayectorias de las dos aproximaciones

La persona que cumplía funciones de rescatista de montaña en la a sección norte El Chaltén del Parque Nacional los Glaciares expresó que el helicóptero realizó una primera aproximación al lugar donde se intentaría aterrizar, desde el valle del Cerro Torre. Dado que el viento predominante quedaba de cola a la aeronave, el helicóptero realizó un rodeo para ingresar desde el norte por el Valle del Eléctrico.

Según el testimonio del pasajero rescatista, al intentar posar el helicóptero tocó inicialmente con el patín izquierdo, lo que hizo que por el desnivel del terreno se inclinara hacia la derecha. El piloto intentó elevar la aeronave para reacomodarla. Nuevamente según testimonio del pasajero rescatista, en ese momento se encendió una luz en el tablero de instrumentos y sonó una señal sonora. La luz era probablemente la luz de “Low Rotor RPM” (bajas RPM del rotor) junto con la señal audible asociada. La aeronave se elevó hasta una altura estimada de 6 a 10 metros y se inclinó hacia el lado derecho, girando la nariz hacia el norte e impactando fuertemente contra el terreno.

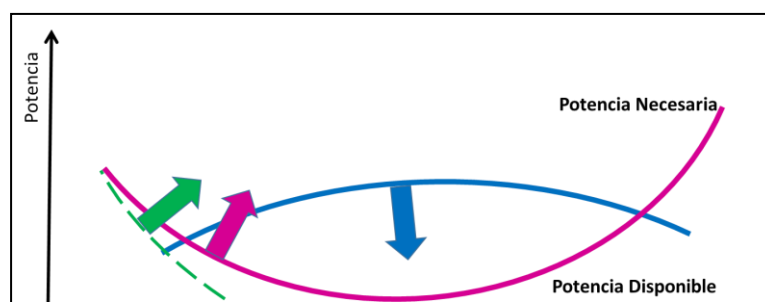
Figura 10. Incremento de Potencia Necesaria y Reducción de Potencia Disponible

En estas circunstancias, es probable que el piloto haya maniobrado los comandos de manera tal que resultó en un aumento del ángulo de ataque de las palas del rotor principal, lo que a su vez probablemente resultó en un aumento la Resistencia/Potencia Inducida, por ende produciendo un incremento de la Potencia Necesaria (Figura 10). Este incremento de ángulo de ataque aumentó la resistencia inducida, produciendo una reducción de potencia entregada por el motor que se manifestó con la reducción de RPM.

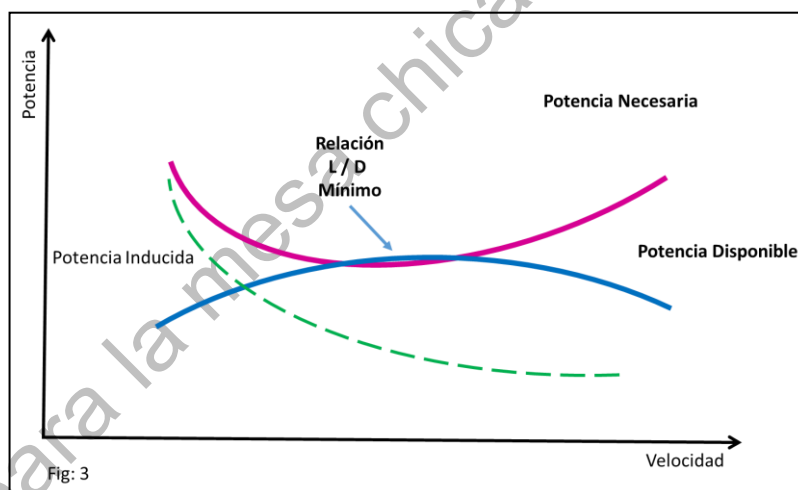
Figura 11. Potencia Disponible/Potencia Necesaria

En este momento se encendió la luz de alarma *Low Rotor RPM* acompañada por la señal sonora. El probable accionamiento de los comandos para evitar efectos de guiñada (rotor de cola) le impuso un mayor esfuerzo al motor, con la consecuente reducción de RPM. Esta reducción de Potencia Disponible y aumento de Potencia Necesaria llevó probablemente al helicóptero a la mínima relación de sustentación/resistencia ( $L/D$ ), y a la subsiguiente pérdida de sustentación (Figura 11).

El encendido de la luz de alarma *Low Rotor RPM* y accionamiento de la alarma sonora indican que las RPM se encontraban por debajo de la limitación mínima del Rotor (99% o 392 RPM), cuando para cubrir los requisitos de sustentación necesaria para el peso de la aeronave era necesaria una potencia disponible equivalente a 102% o de 404 RPM.
