Junta de Investigación de  
Accidentes de Aviación Civil

## Proyecto de Informe Final

**MATRÍCULA: LV-IER**

**MODELO:** PA 25 – 150.

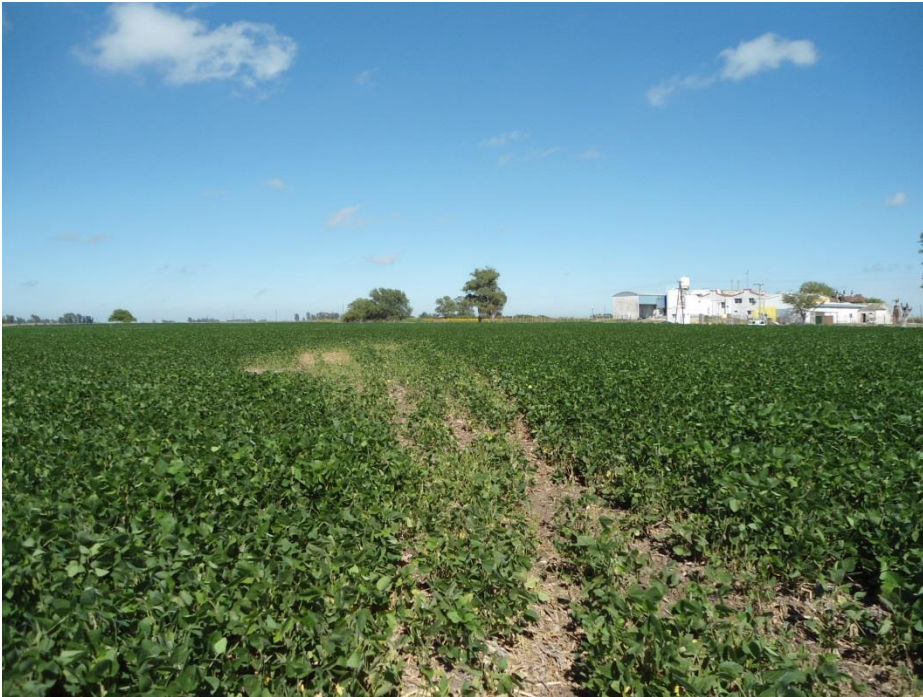
Posterior al impacto contra el terreno, los pocos restos dispersos quedaron en un radio de no más de 5 m.

El impacto se produjo sobre un campo sembrado de soja.

Figura 2- Zona de impacto de la aeronave en la plantación de soja.

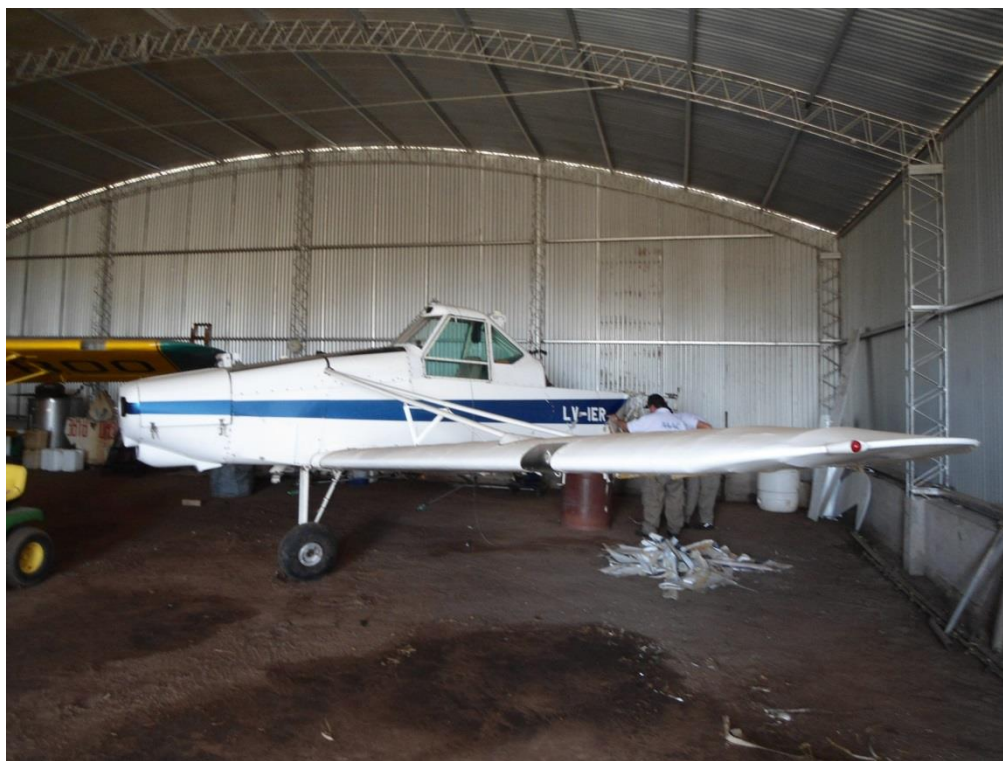
En el hangar del propietario donde estaba hangarada la aeronave, se observó que parte

del ala izquierda había sido desentelada conjuntamente con la parte trasera del fuselaje, se había retirado el tren principal derecho, el empenaje, el patín de cola y el alerón izquierdo.

Fig. 3 Vista del hangar del propietario.

Se observó un sobrecalentamiento en los caños del reticulado estructural cercano al empenaje. Según lo manifestado por el piloto, los calentaron para intentar enderezar los caños del reticulado.

En el ala izquierda se produjo un pandeo sobre 4 costillas cercanas a la puntera sobre el extradós. Se observaron daños leves sobre el alerón, y sobre el ala derecha había daños sobre la puntera y en el borde de ataque.

El equipo de rociado había sido removido de la aeronave y se encontraba en el lugar donde se estaban efectuando las reparaciones. Presentó deformaciones en sus componentes.
