Junta de Investigación de  
Accidentes de Aviación Civil

# Informe Final

## PU-CPK

# INFORME FINAL EXPEDIENTE N°062/2015

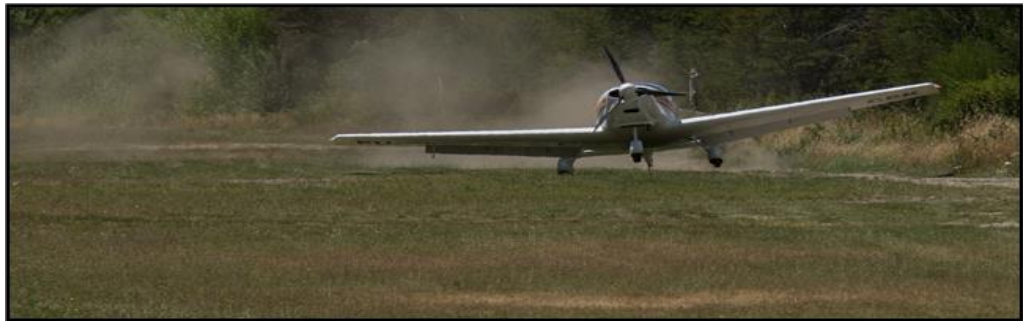
Según una fotografía tomada por un testigo al momento del aterrizaje, se observó que el contacto con el terreno (toque) recayó principalmente sobre el tren principal derecho.

Dado que la carrera de aterrizaje fue sobre el lateral izquierdo de la pista, la aeronave rozó una mata de arbustos con la puntera del plano izquierdo que ocasionó un giro a la izquierda y llevo a la aeronave a derrapar hacia el lado derecho, lo que debe haber ocasionado la rotura tanto del tren principal derecho como del de nariz, y un toque de la hélice con el terreno.
