## INFORME DE SEGURIDAD OPERACIONAL

**Matrícula: LV-JGH**

**CAT.: SCF-NP – Retracción del tren de aterrizaje en carrera de aterrizaje**

**AERONAVE:** Beechcraft BE-55

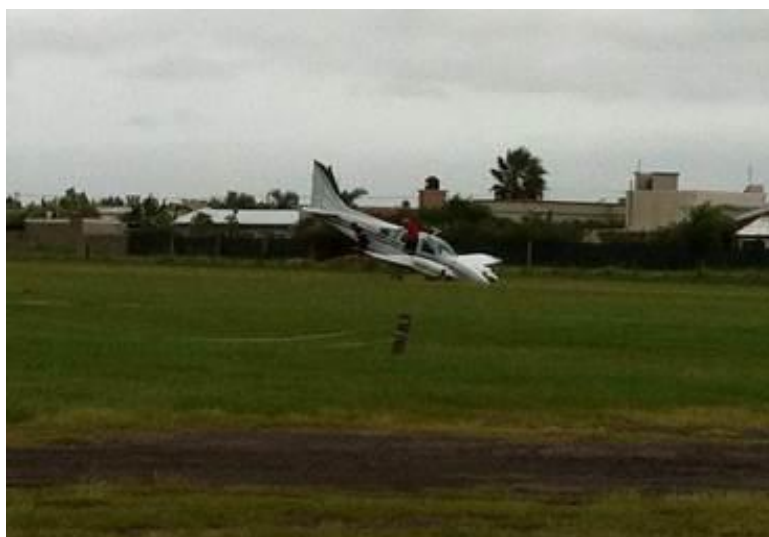
No hubo impacto ni dispersión de restos. La aeronave quedo detenida sobre la pista 11 del Aeródromo Avellaneda, ubicado en la localidad homónima, con rumbo 110°.

**Fig. 2.** Posición de la aeronave

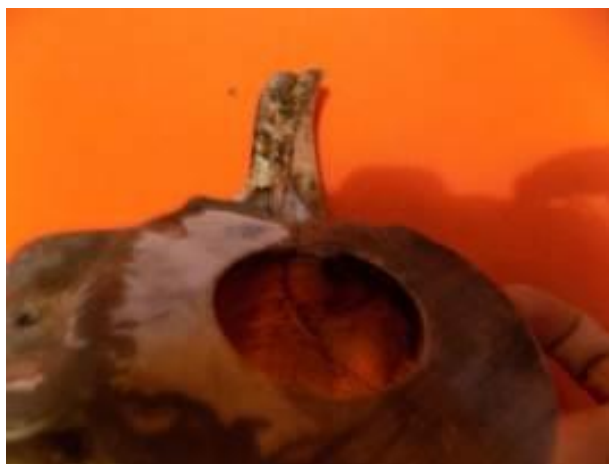
En la parte interior de la toma del vástago se observó una fisura de aproximadamente 4 cm como punto de inicio. La fisura se extendía por el centro de la horquilla a lo largo de 10 cm, hasta la zona de fractura. Esta fisura indudablemente fue debilitando, a medida que progresó, la sección resistente del material hasta el colapso de la horquilla de la rueda de nariz.

**Fig. 3.** Punto de inicio de la fisura.

Tanto la fisura como su desplazamiento hubieran sido imposibles visualizar en una inspección normal con el montante perfectamente armado, ya que su inicio se encontraba cubierto por el vástago.

- la fisura progresó por un mecanismo de fatiga de altas cargas y bajo ciclaje que redujo la sección resistente;
- la fisura progresó desde la estructura interna del material, no detectándose puntos de concentración de tensiones superficiales. Es probable que existiese un daño previo que actuó como "disparador" del proceso de fractura muchos ciclos antes del fallo; y
- las guías de inspección, mantenimiento y documentos de aeronavegabilidad continuada contemplan a este componente como *on condition* y no se requiere de *non-destructive testing* (NDT) durante sus escalones de inspección. Las inspecciones requeridas son únicamente visuales.

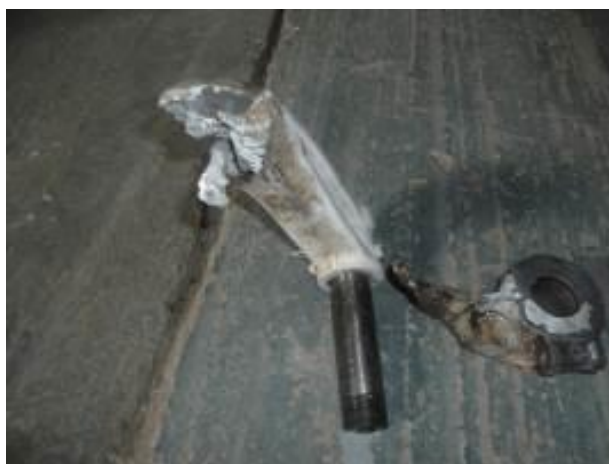
La zona de la horquilla donde se toma el vástago había sido expuesta a aplicación de temperatura, con la finalidad probable de efectuar la extracción del mismo. Se retuvo la horquilla fracturada, a los efectos de realizar una evaluación del desarmado y alteración por temperatura del componente.

**Fig. 4.** Zona de temperatura para desarme.
