Junta de Investigación de  
Accidentes de Aviación Civil

# **Informe Provisional**

## **LV-GYV / LV-FZV**

## EXPEDIENTE N°303/15

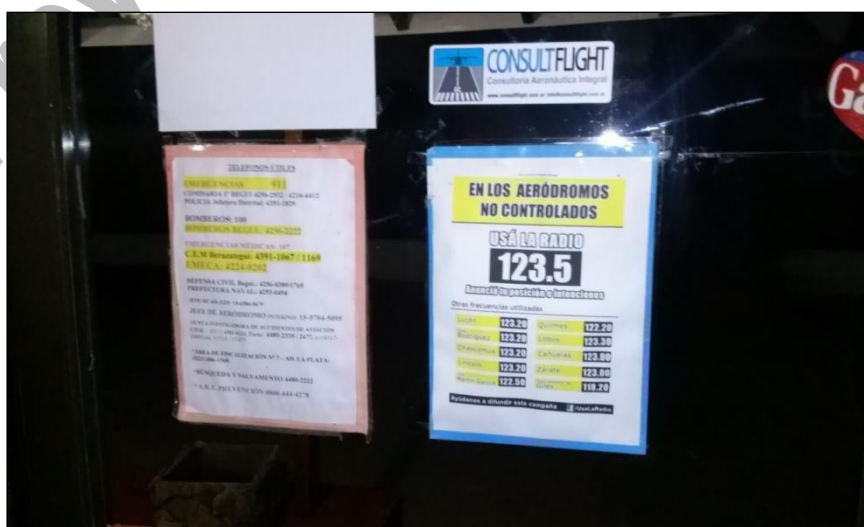
Con respecto a la norma de ajustarse a las comunicaciones en aeródromos no controlados (Disposición N° 021/05 C.R.A), se constató en las instalaciones del aeroclub Río de la Plata que se comunica a las tripulaciones en qué frecuencia se debe hacer la comunicación, para conocimiento de los pilotos que operan en el aeródromo Ezpeleta.

Fig. 3 –

lámina pegada en la puerta de acceso a plataforma.

Imagen de

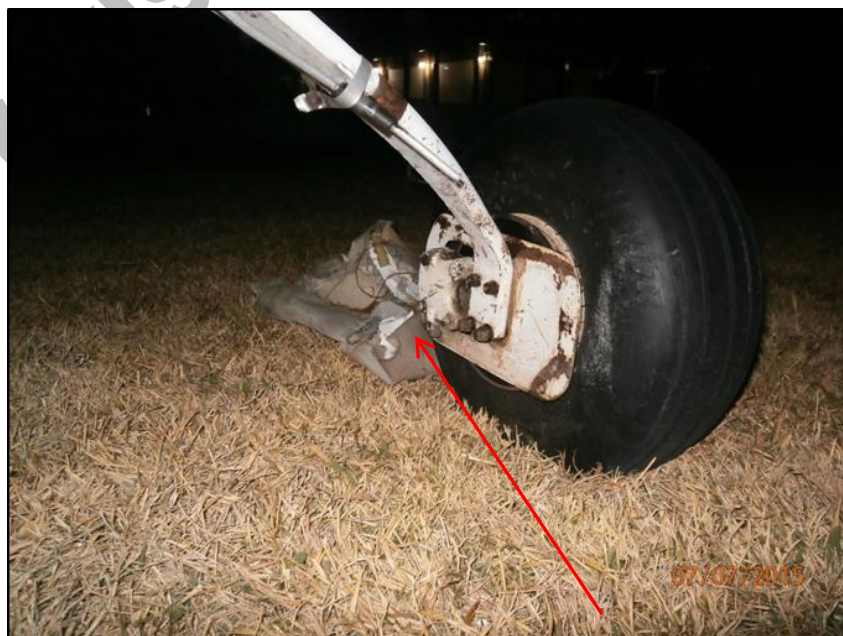
El LV-GYV pudo mantener vuelo controlado, y se dirigió a un aterrizaje de emergencia en la cabecera 33 de la pista de Ezpeleta, donde completó un aterrizaje controlado. Una vez detenida la aeronave, el piloto observó que la misma tenía daños de importancia en la ballesta del tren principal derecho.

Célula: la aeronave sufrió daños de importancia en su tren de aterrizaje principal derecho.

Fig. 6 - Tren de aterrizaje ppal. derecho del LV-GYV, con restos de entelado del ala del LV-FZV

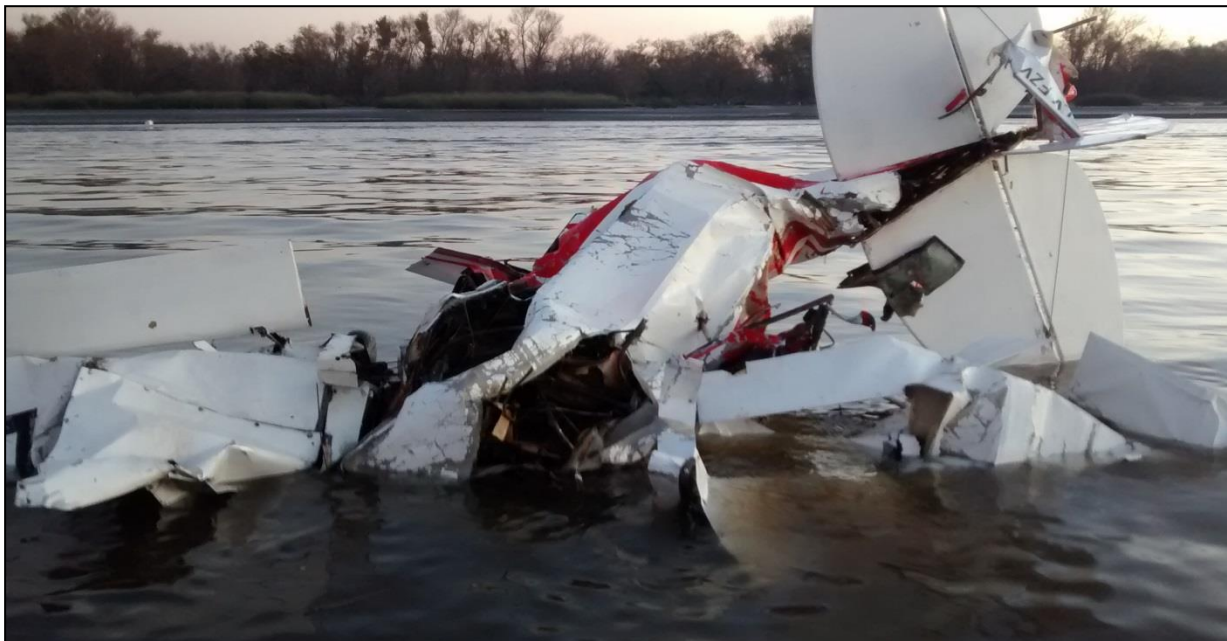
Célula: totalmente destruida debido al impacto contra el terreno en la ribera del Río de La Plata.

La aeronave LV-FZV, después de colisionar con la aeronave matrícula LV-GYV, se precipitó a tierra e impactó contra el terreno en la ribera del Río de La Plata. La aeronave resultó totalmente destruida.

Fig. 7 – Fotografía de los restos del LV-FZV

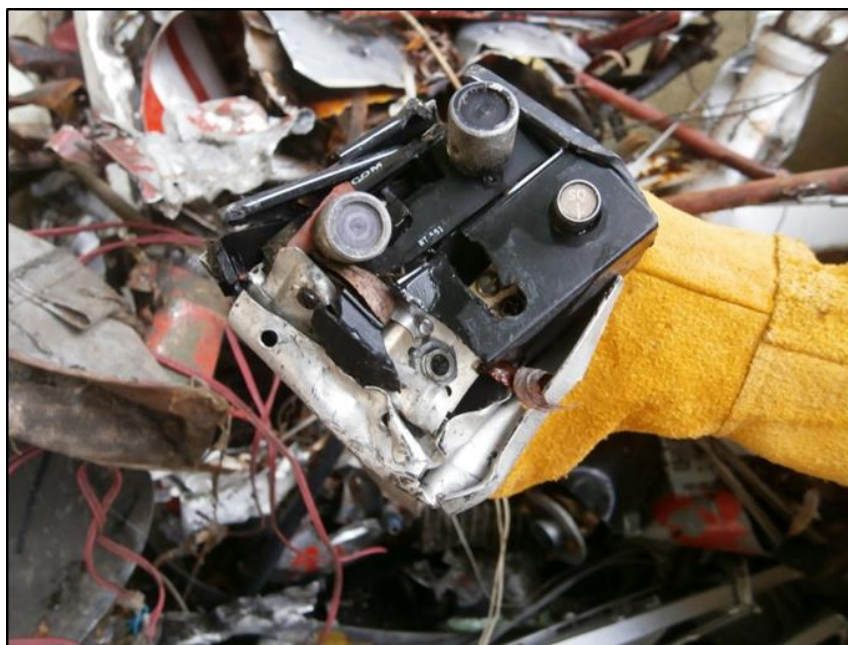
Fig. 8 – Equipo VHF de la aeronave LV-FZV

Debido al grado de destrucción del equipo VHF, no pudo determinarse fehacientemente si estaba en servicio ni tampoco la frecuencia utilizada al momento del accidente.

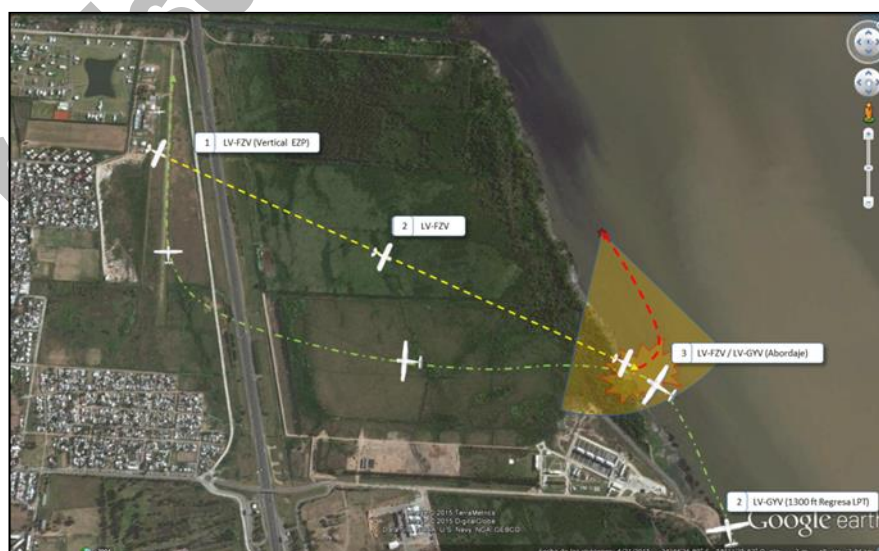
De lo manifestado, por el personal del aeroclub y el piloto de la aeronave LV-GYV, así como producto de la investigación, se postula que el abordaje se dio cuando ambas aeronaves tenían la intención de ingresar al circuito de tránsito.

Fig. 9 – Imagen sobre la que se esquematiza la evolución de las aeronaves.
