Junta de Investigación de  
Accidentes de Aviación Civil

# **INFORME PROVISIONAL**

## **LV-X344**

## EXPEDIENTE N°304/15

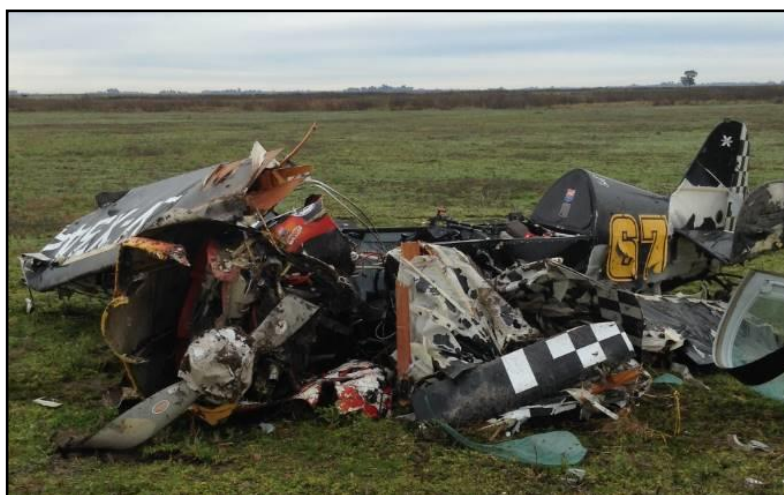
Célula: Destruída.

Motor/es: De importancia.

Hélice: Destruída.

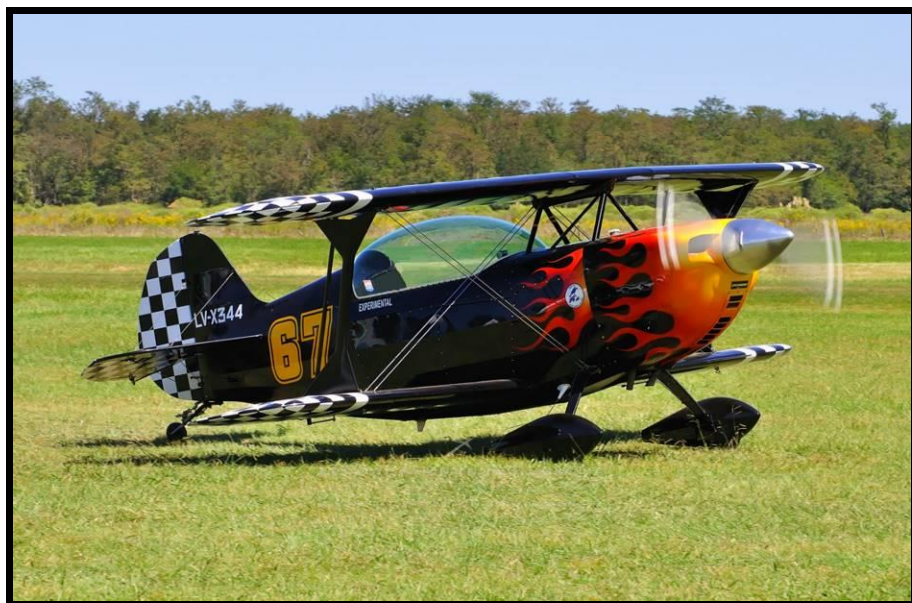
Fig 1: Imagen del avión accidentado.

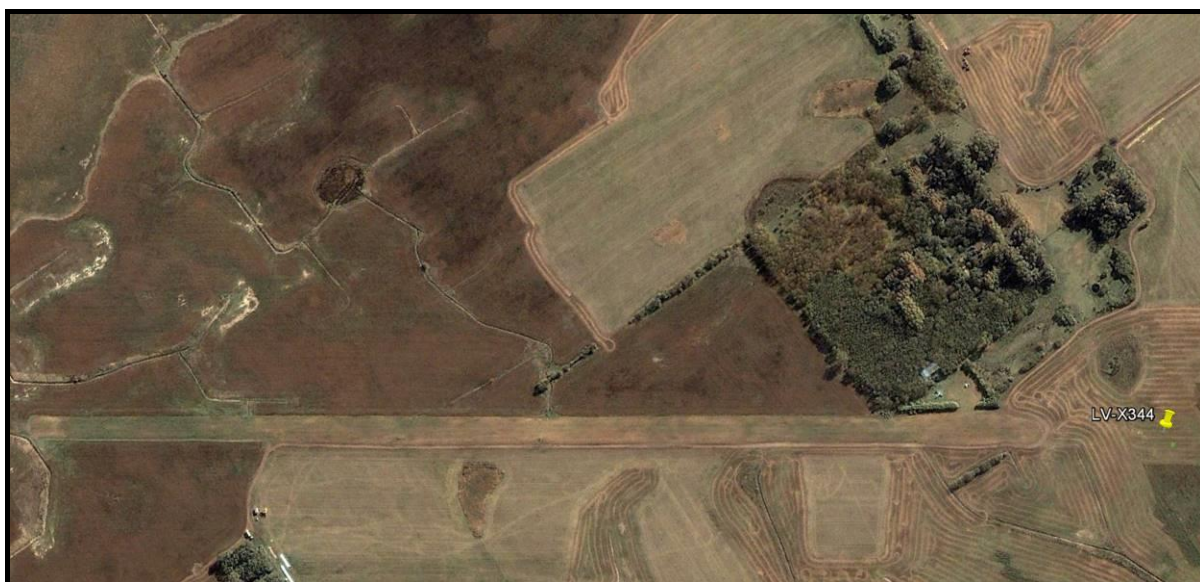
Fig 2: Imagen del campo donde se produjo el accidente.

El lugar de donde operaba la aeronave no era un lugar apto denunciado (LAD).

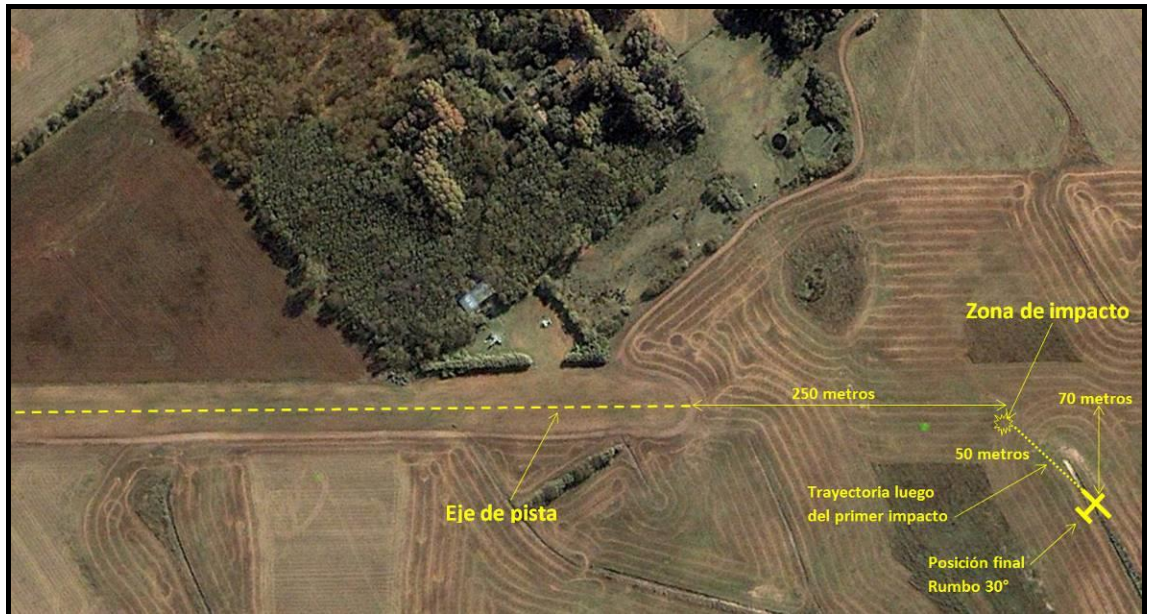
Luego del despegue la aeronave perdió altura y tomo contacto con el terreno con gran violencia en un campo lindero al lugar de operación impactando a 250 m de la cabecera opuesta y quedando en su posición final desplazado 70 m a la derecha de la línea de prolongación del eje y rumbo 30°.

Fig 3: Zona de impacto y posición final.

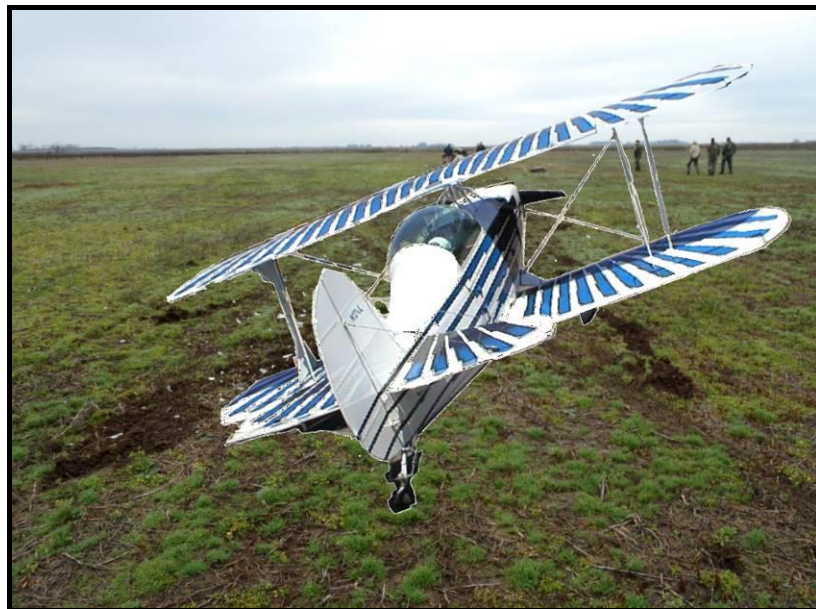
El impacto contra el terreno se realiza con el ala y el tren principal izquierdo, con una inclinación lateral de  $15^\circ$  y una actitud de  $20^\circ$  nariz arriba aproximadamente. Seguidamente al primer impacto la aeronave rebota sobre el terreno recorriendo una distancia de 50 metros.

Fig 4: Ilustración del momento del impacto.

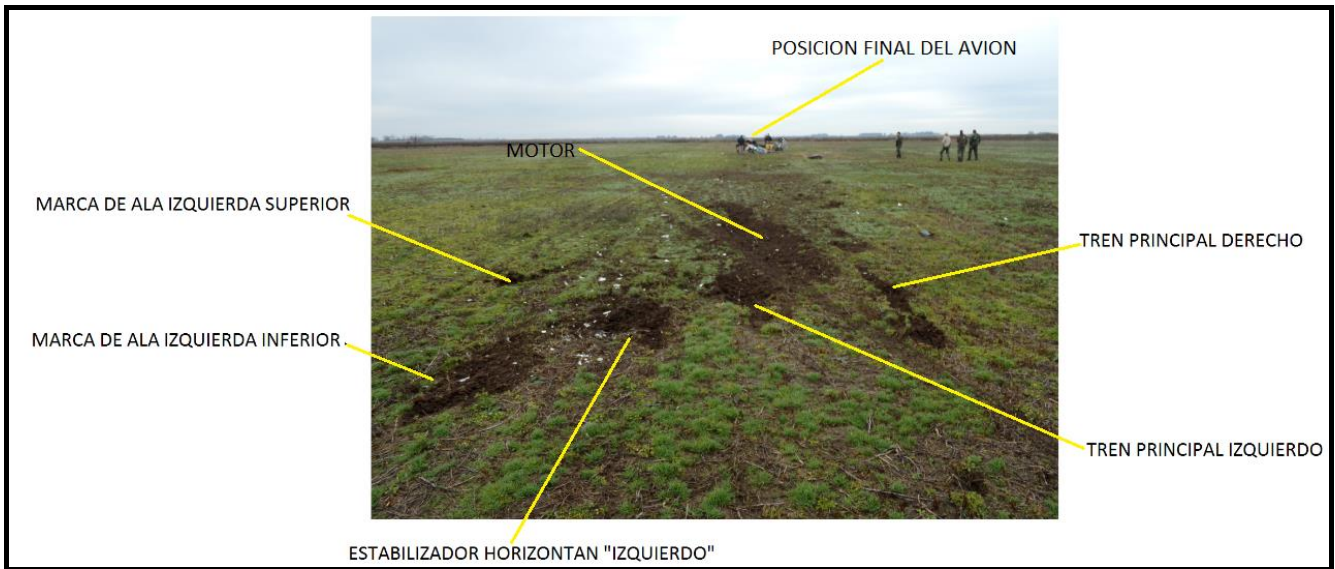
Fig 5: Marcas dejadas sobre el terreno.

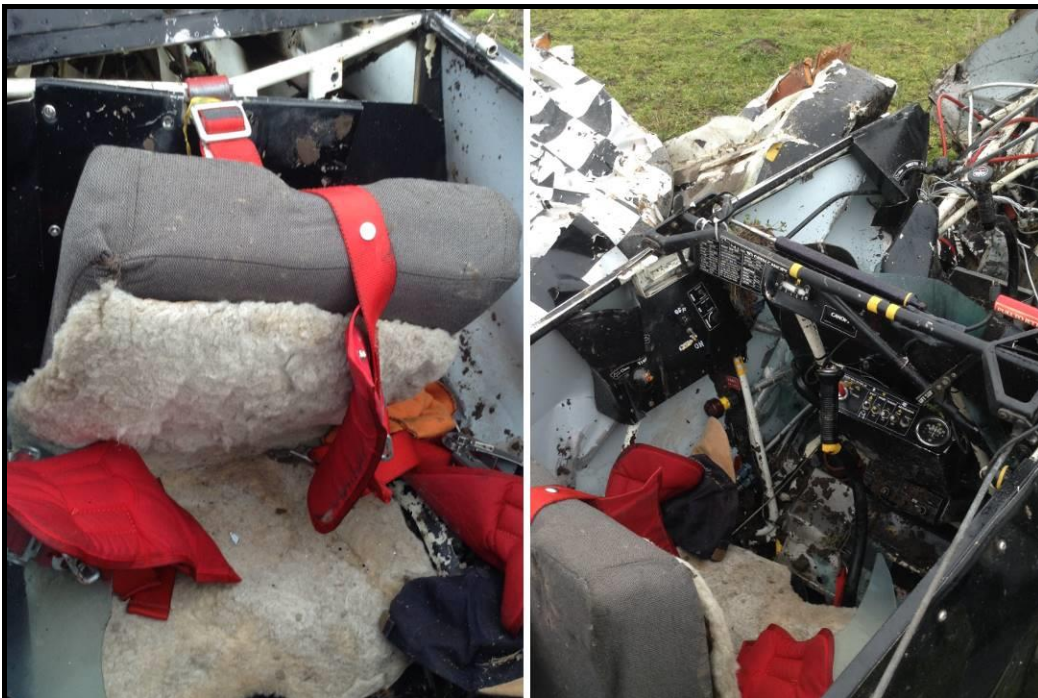
El habitáculo sufrió pocas deformaciones, los arneses de sujeción del piloto funcionaron correctamente. El piloto volaba sin casco, lo que le provocó traumatismo craneal.

Fig 6: Habitáculo sin deformaciones.

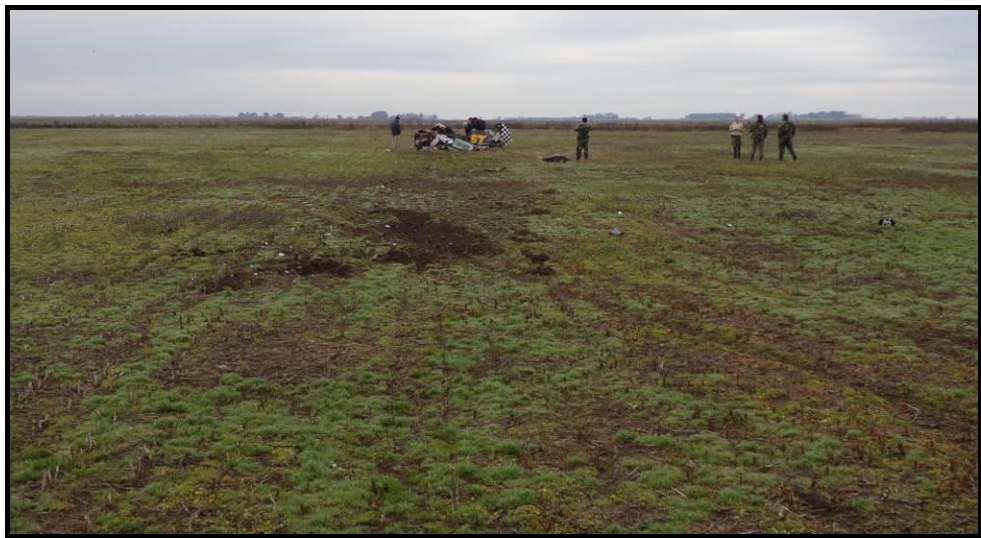
Fig 7: Lugar del accidente.

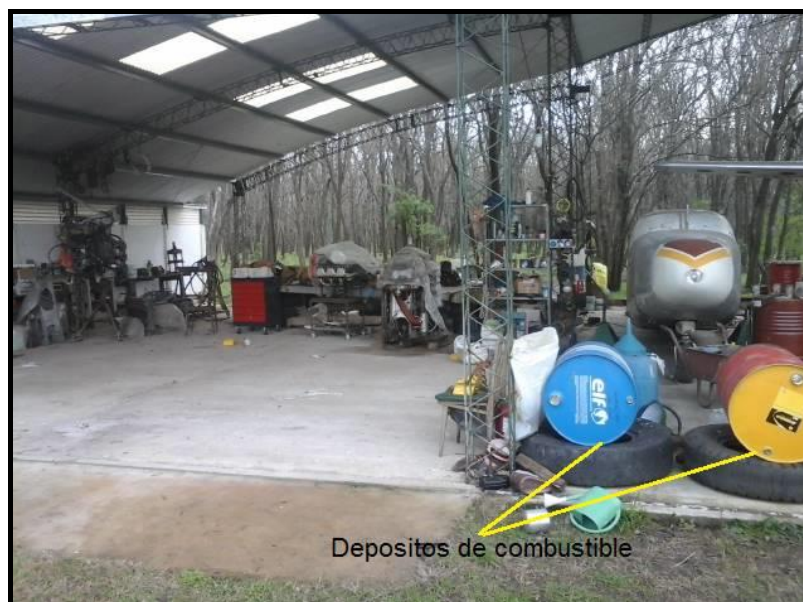
Se documentó mediante fotografías, los daños de la aeronave, zona de impacto, dispersión de restos, como así también el lugar donde el propietario realizaba el mantenimiento y carga de combustible. Se retiró combustible de la aeronave y de los depósitos para ser analizado en el LEM Palomar dando como resultado que la muestra es APTA y cumple como combustible 100 LL.

Fig 8: Lugar de mantenimiento y carga de combustible.

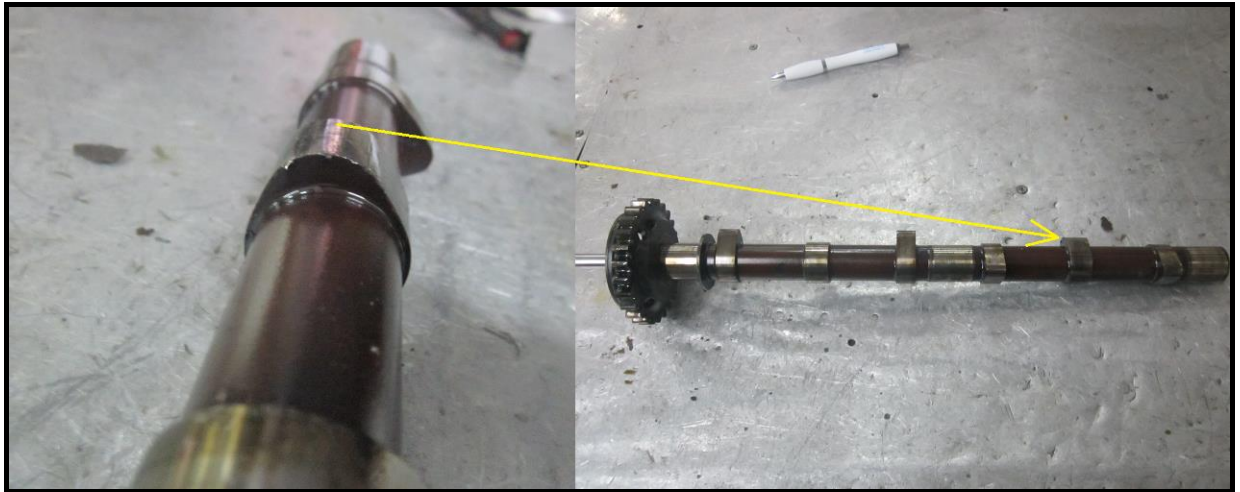
Se procedió al desarme del motor, se realizó prueba funcional de los magnetos, gobernal de hélice, unidad de control de combustible. En las pruebas no se encontraron indicios que hayan causado la detención del motor, no obstante se encontró la válvula de escape del cilindro N° 1 dañada, desgaste excesivo sobre botadores de admisión y árbol de levas de los cilindros N° 1 y N° 2.

Fig 10: Desgaste árbol de levas de los cilindros N° 1 y N° 2.

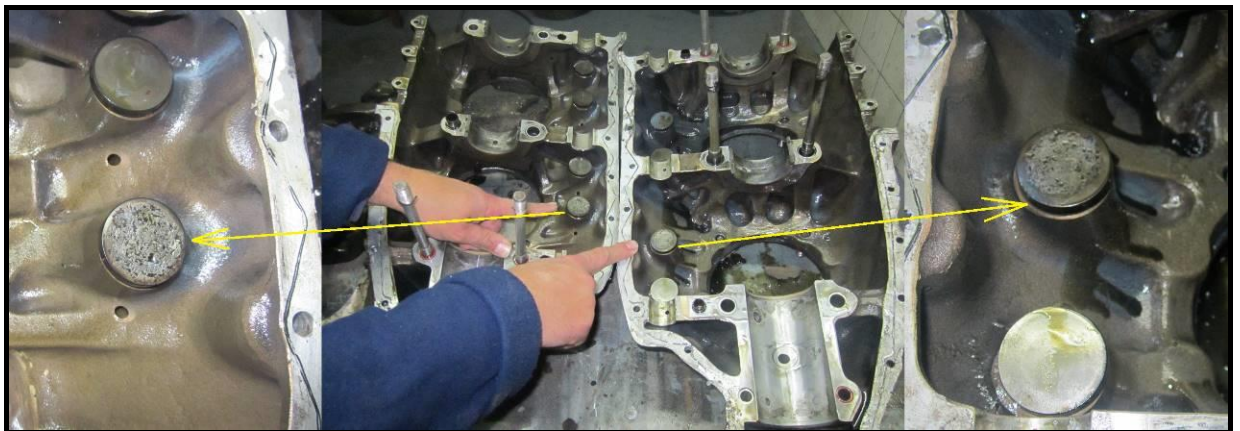
Fig 11: Desgaste sobre botadores de admisión de los cilindros N° 1 y N° 2.
