Junta de Investigación de  
Accidentes de Aviación Civil

## Informe Provisional

**MATRÍCULA: LV-HHT**

Fecha: 12/10/2015

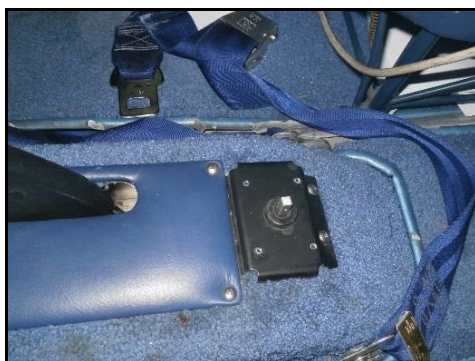
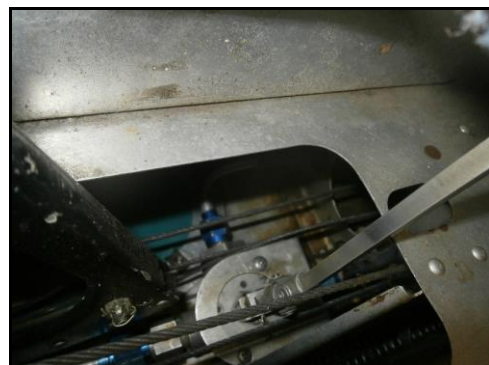
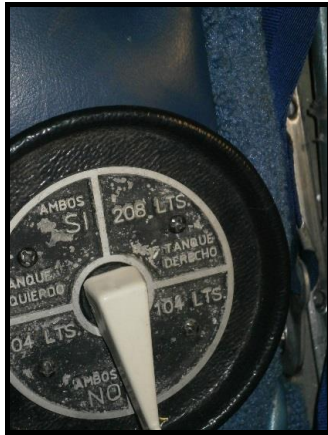
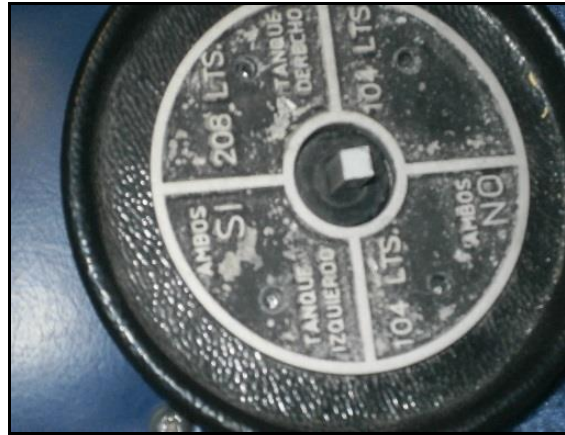
Se retiró la alfombra del piso de la cabina y la llave de corte de combustible, la misma funciona correctamente en todas las posiciones, izquierda, derecha, ambos y cortado de ambos tanques. En las líneas de combustible no se encontraron pérdidas. (fotos del desarme de la llave de paso de combustible)

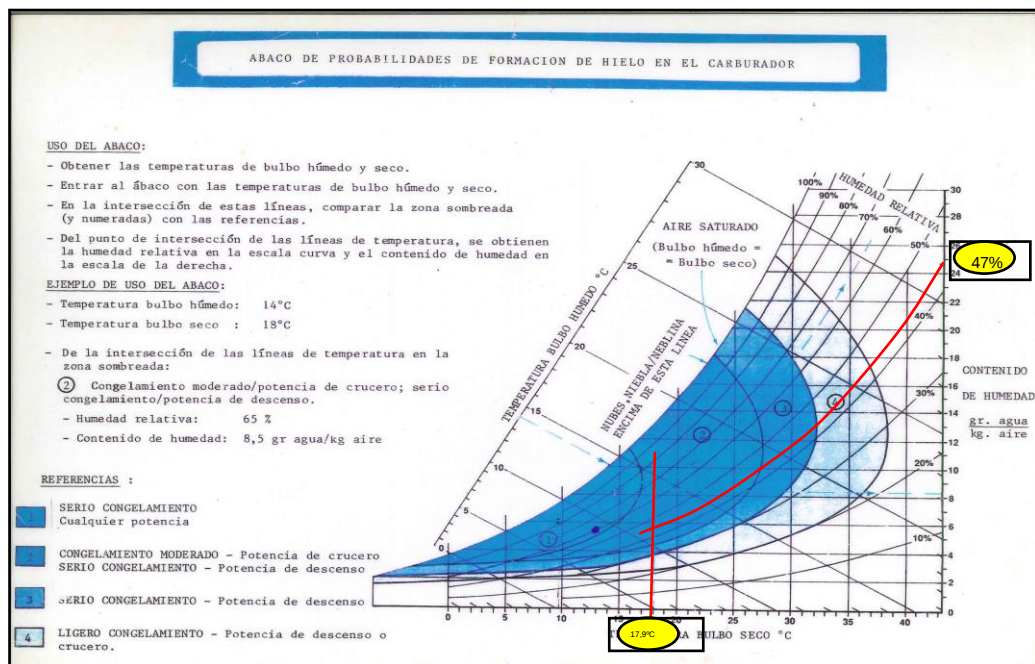
De acuerdo al “Ábaco de probabilidades de formación de hielo en el carburador” de motores alternativos e ingresando los datos de las condiciones meteorológicas al momento del accidente (temperatura ambiental de 17.9 °C, temperatura de rocío de 6.5 °C y humedad del 47 %), se puede obtener que existió la posibilidad de “Serio congelamiento – potencia de descenso” ya que en ese momento, el avión estaba en descenso.
