## INFORME DE SEGURIDAD OPERACIONAL

**Matrícula: LV-WJE**

**CAT.: LOC-G – Perdida de control en tierra  
RE – Excursión de pista**

**AERONAVE:** Beechcraft C-90-A

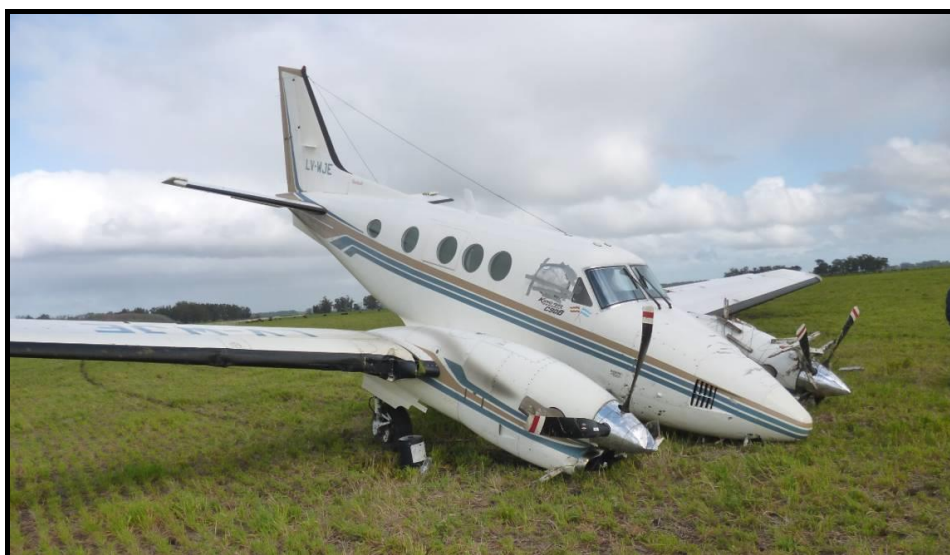
Figura 1. Imagen del avión accidentado

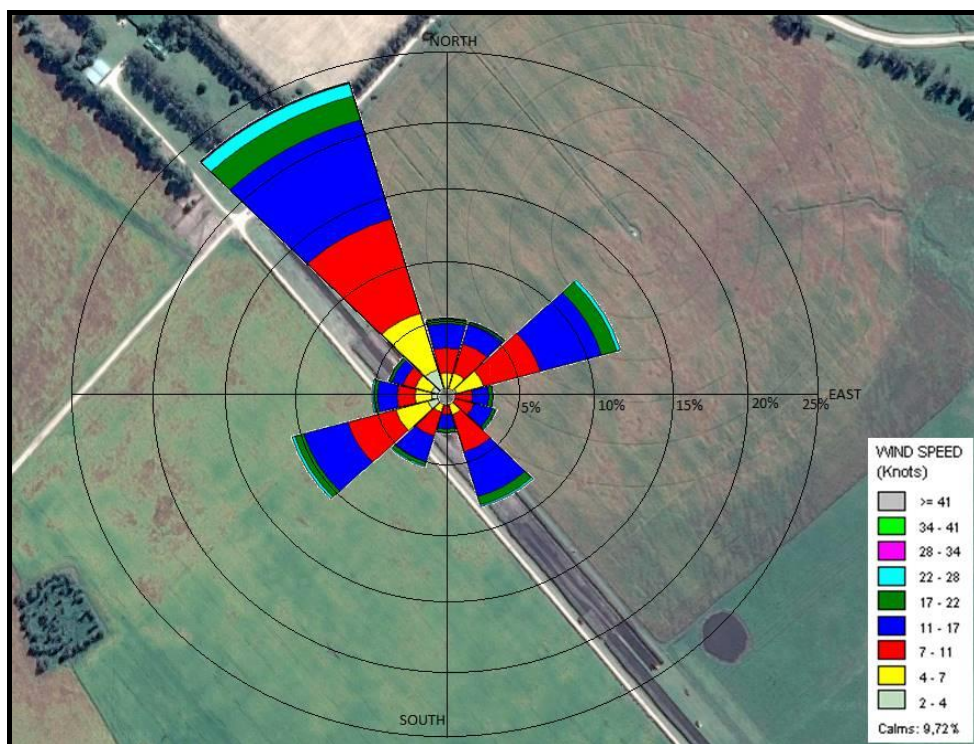
La Facultad de Ingeniería de La Plata nos proporcionó un gráfico de intensidad, dirección y distribución de frecuencias de los vientos en la zona de estudio (Figura 3), donde indica que hay mediciones tomadas de vientos laterales superiores a los máximos permitidos por la aeronave con una frecuencia del 2%.

Figura 3. Intensidad, dirección y distribución de frecuencias.

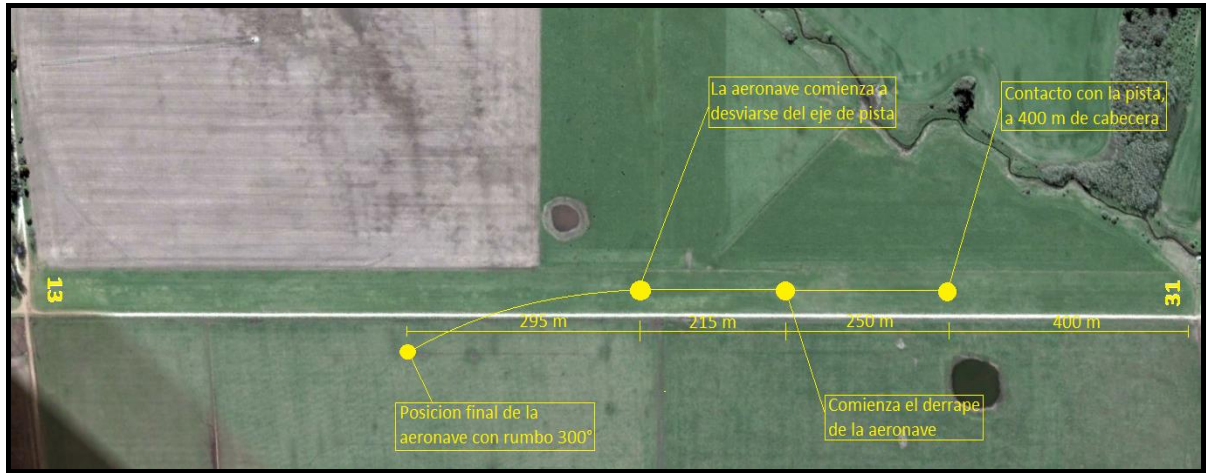
El lateral W tiene un camino levemente elevado en relación con el campo de aterrizaje. Más hacia el W, y luego de una segunda línea de alambrado, hay una pequeña zanja colectora de agua de poca profundidad, también paralela a la pista.

Figura 4. Imagen del campo donde se produjo el accidente

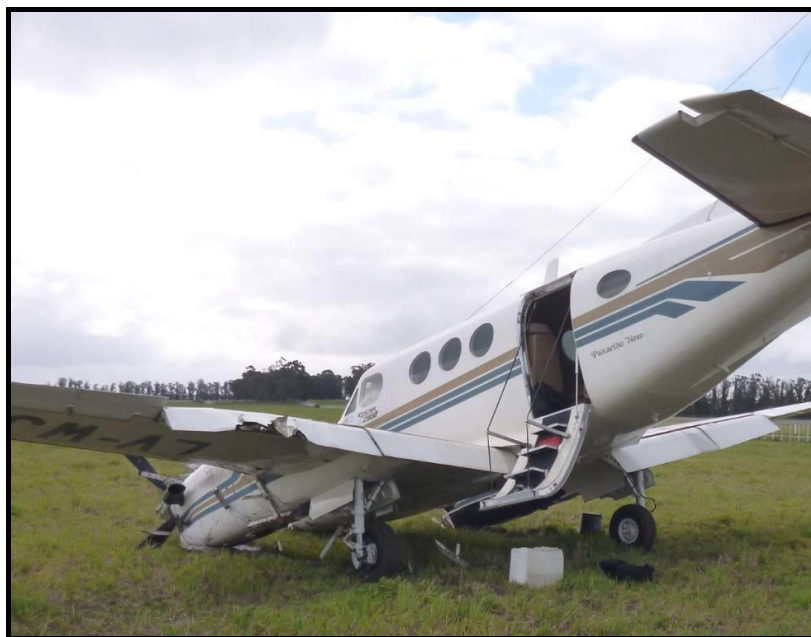
Durante el aterrizaje, con una componente de viento lateral de  $90^\circ$  de 14,7 kt desde la izquierda, se produjo la toma de contacto con el terreno, con un posterior derrape de  $15^\circ$  de la aeronave sobre el eje de pista por una distancia de 215 m. Luego, la aeronave se apartó del eje de pista, por lo que realizó una excursión por el margen izquierdo. Atravesó un camino lateral sobre elevado, un alambrado perimetral, cruzó una zanja, y luego se detuvo con la nariz del avión apoyada contra el suelo por haber perdido el tren de nariz en la carrera de detención.

Figura 5. vista de la aeronave accidentada

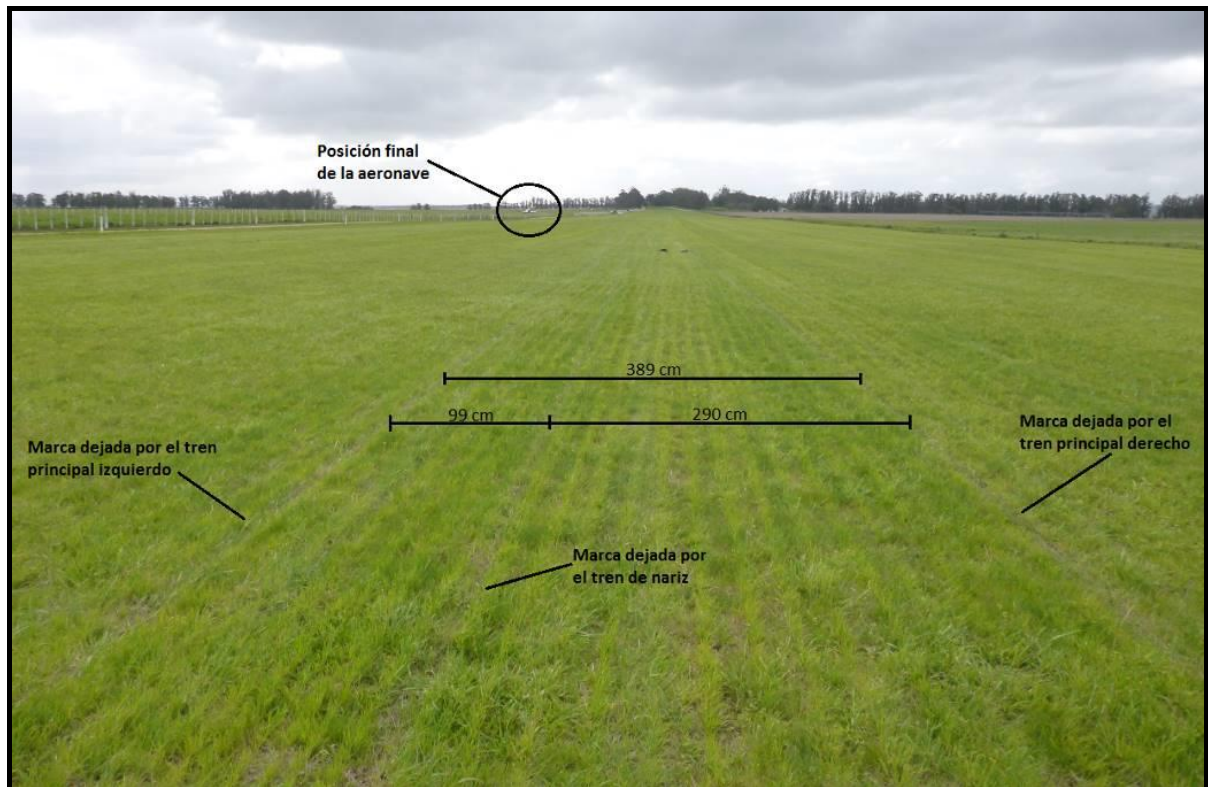
En el lugar del accidente se procedió a realizar el relevamiento fotográfico del terreno e improntas dejadas en éste. Se evaluaron los daños en la aeronave y se documentaron mediante fotografías. Se controlaron los comandos de vuelo de la aeronave y de los controles de operación de los motores por continuidad y de movimiento, observándose su normal funcionamiento.

Figura 6. Marcas observadas sobre el terreno.

De acuerdo con las marcas dejadas en el punto de contacto por las ruedas y la distancia de estas a la cabecera utilizada se puede deducir con cierto grado de certeza que la pendiente de la trayectoria de aterrizaje era estándar ( $3^\circ$ ), sin dejar de considerar que el circuito de aproximación y aterrizaje se realizó con una componente de viento de frente y de la izquierda de 14,7 kt. Otro factor a tener en cuenta es la superficie de la pista de pasto, la cual al momento del aterrizaje se encontraba con rocío, condición esta que afecta directamente la adherencia de las ruedas y disminuye el coeficiente de frenado.

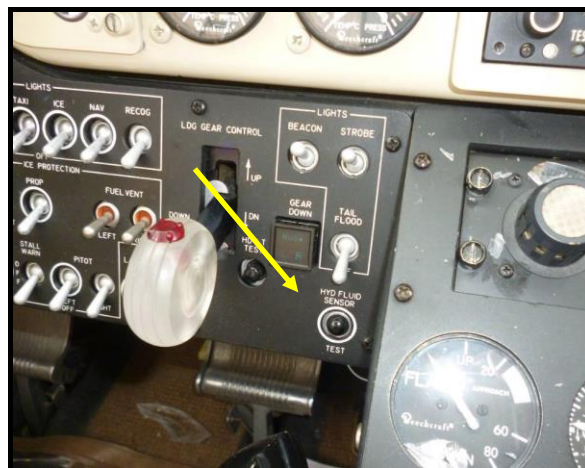
Se inspeccionó la posición de la palanca de accionamiento del tren de aterrizaje y las luces indicadoras en cabina.

Figura 7. Luces indicadoras de tren.

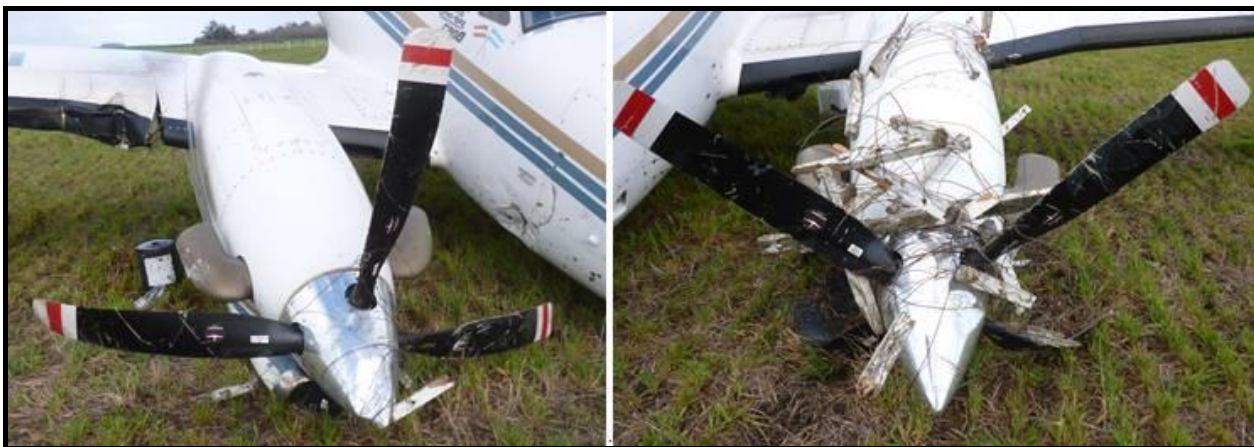
Además, se pudo constatar que por el daño que presentaron las palas, estas habían hecho contacto con el terreno con el motor a bajas RPM y con potencia aplicada.

Figura 8. Daños en las palas

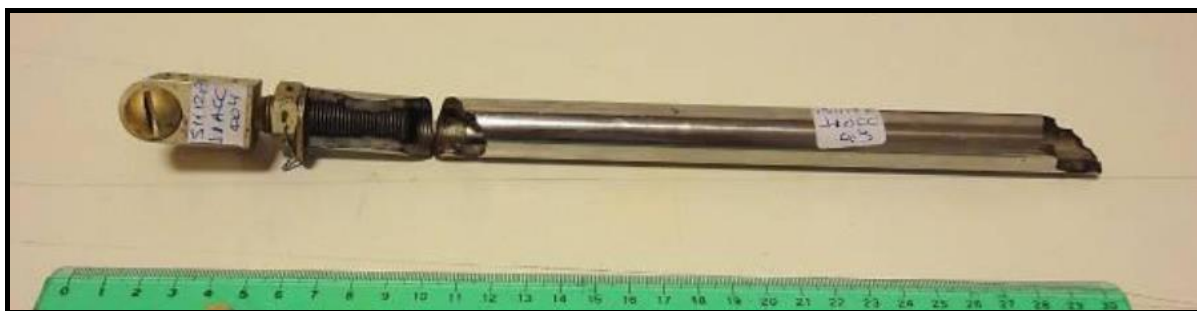
Se procedió a desarmar las partes del tren de nariz que se encontraban dañadas con el fin de analizarlas en el laboratorio (vástago de actuador del tren de nariz y tijera del tren de nariz).

Figura 10. Vástago de actuador del tren de nariz.

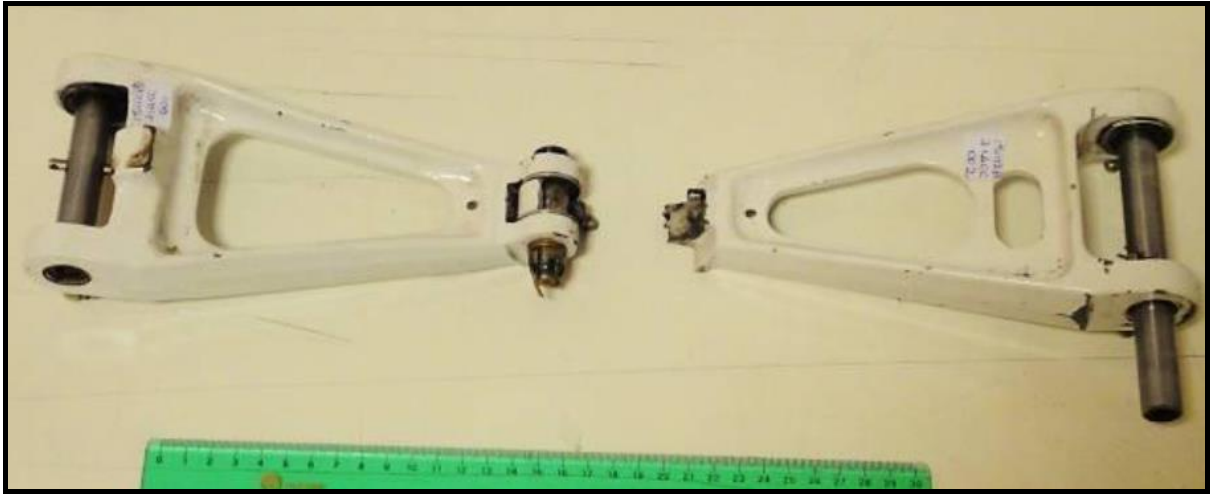
Figura 11. Tijera del tren de nariz.

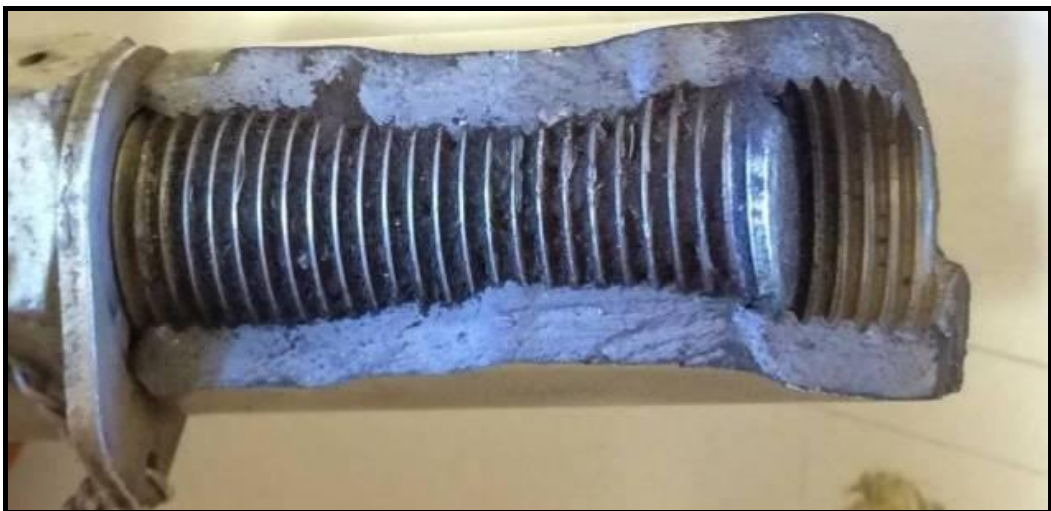
Figura 12. Superficie de fractura del vástago de actuador del tren de nariz. Se puede observar una fractura longitudinal coincidente con la parte roscada para su fijación

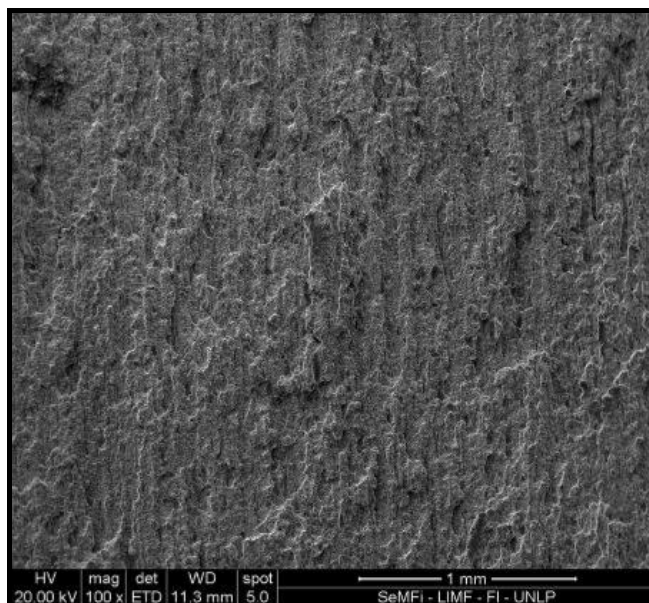
Figura 13. Imagen obtenida mediante Microscopía Electrónica de Barrido. Superficie de fractura del vástago de actuador del tren de nariz. Se evidencia la presencia de un mecanismo de fractura frágil del tipo “Woody Fracture”<sup>2</sup>

<sup>2</sup> Nota: Fractura fibrosa como resultado de una estructura de carburos alineados.

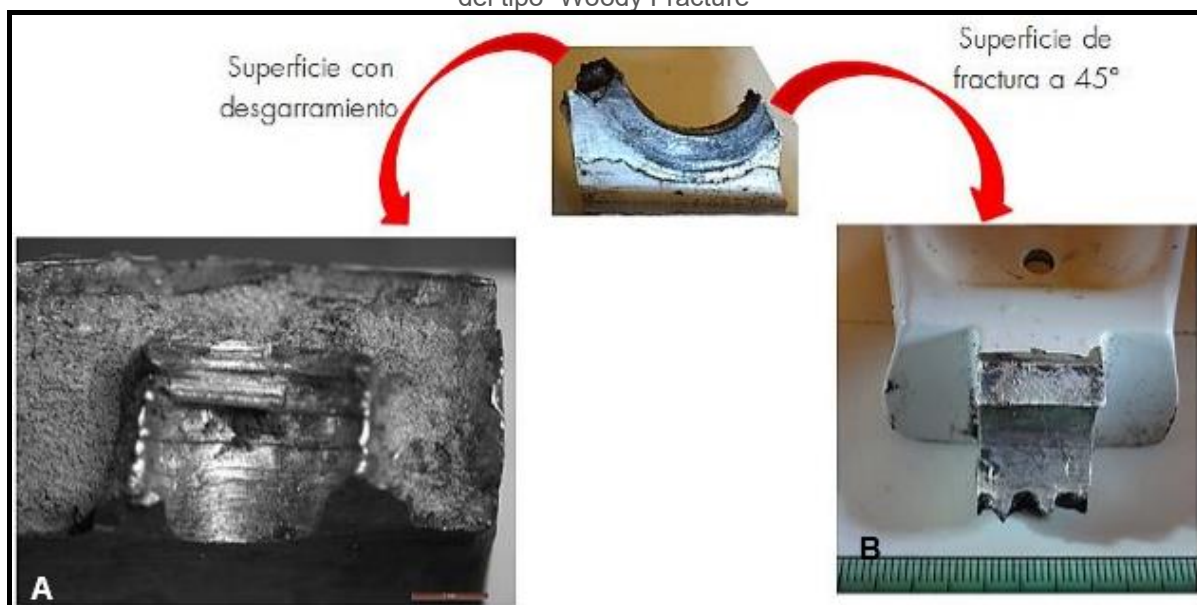
Figura 14. Superficie de fractura de tijera del tren de nariz. Se observan rasgos característicos de un mecanismo de fractura dúctil A) Superficie con desgarramiento-Regla 2mm. B) Superficie de fractura a 45°

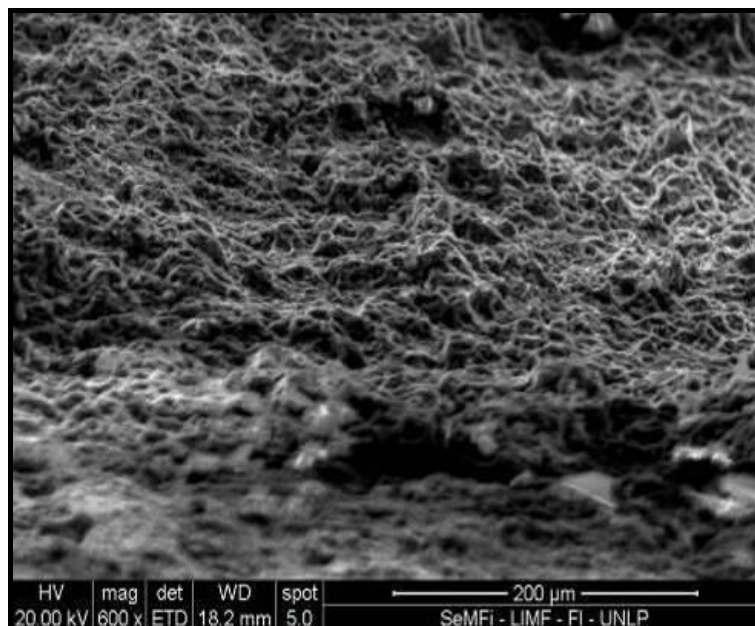
Figura 15. Imagen obtenida mediante Microscopía Electrónica de Barrido. Superficie de fractura de tijera del tren de nariz. Se evidencia la presencia de microhuecos, característicos de un mecanismo de fractura dúctil.
