## INFORME INICIAL DE ACCIDENTE

ACCIDENTE OCURRIDO EN: Aeródromo Ñanco Lauquen  
(Trenque Lauquen)

AERONAVE: Avión MARCA: Weatherly

MODELO: 620-B MATRICULA: LV-BMU

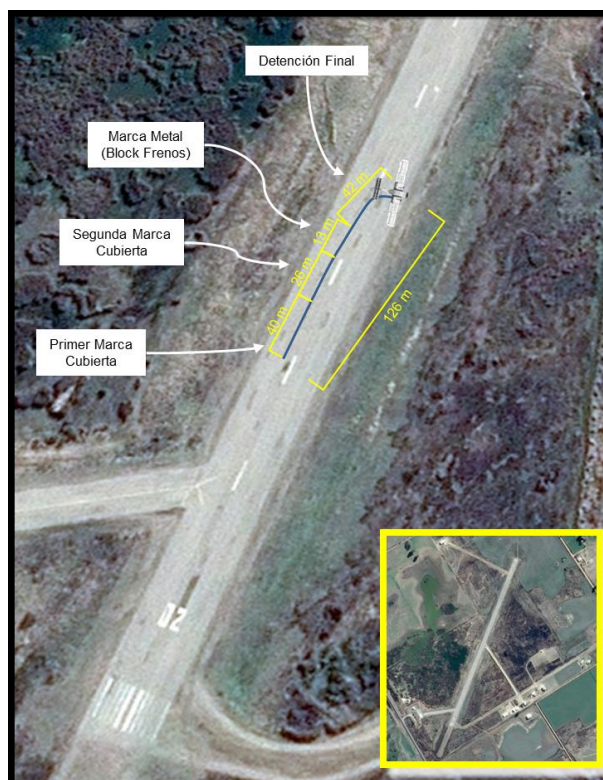
La aeronave realizó el circuito de tránsito para la pista 02. Durante el aterrizaje, al tocar la pista, se produjo la rotura de la tijera del tren principal derecho, lo que llevó a que la rueda se ubicara a 90° del sentido de desplazamiento reventándose. Desde el primer toque hasta su detención final la aeronave recorrió una distancia de 126 m.

Después de reventarse la cubierta del tren principal derecho, el contacto de la masa de freno con la superficie de la pista produjo un rozamiento y frenado brusco del desplazamiento de la aeronave. Con la consecuente guiñada y giro hacia la derecha. Este frenado brusco en la carrera de aterrizaje, llevó a que la aeronave piloneara e impactara la hélice contra la pista, produciendo la detención del motor. La aeronave se desplazó y detuvo, a la derecha del eje de pista, en unos 126 metros desde el primer toque, dejando marcas en la superficie asfáltica de la pista.

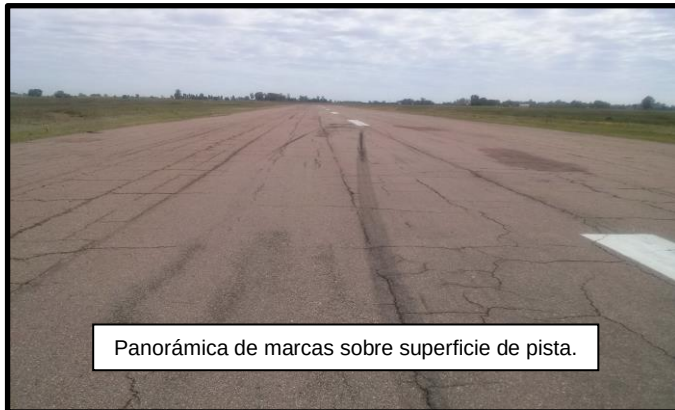
Panorámica de marcas sobre superficie de pista.

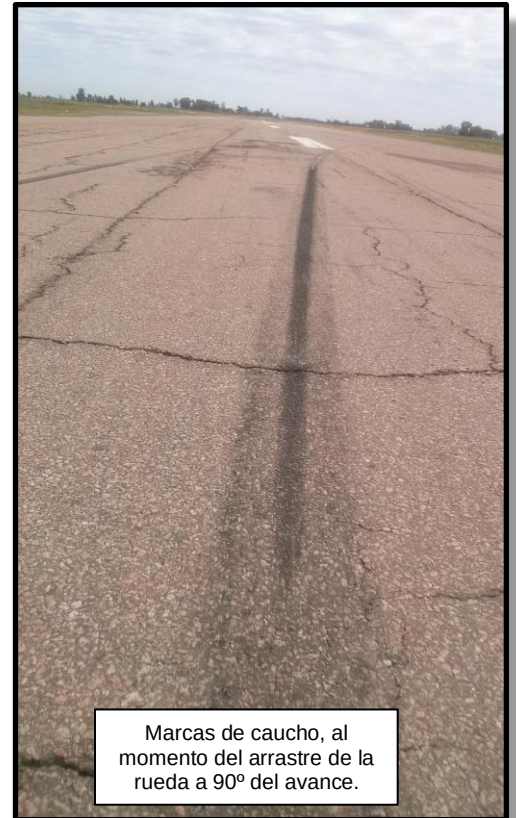
Marcas de caucho, al momento del arrastre de la rueda a 90° del avance.

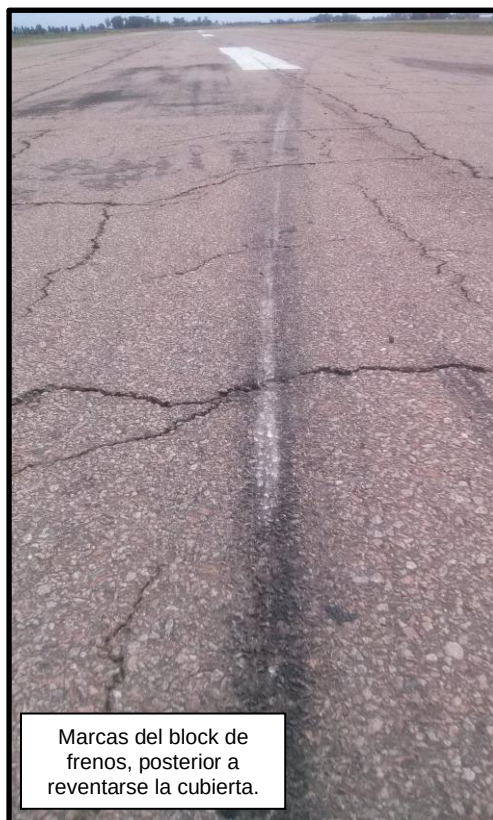
Marcas del block de frenos, posterior a reventarse la cubierta.

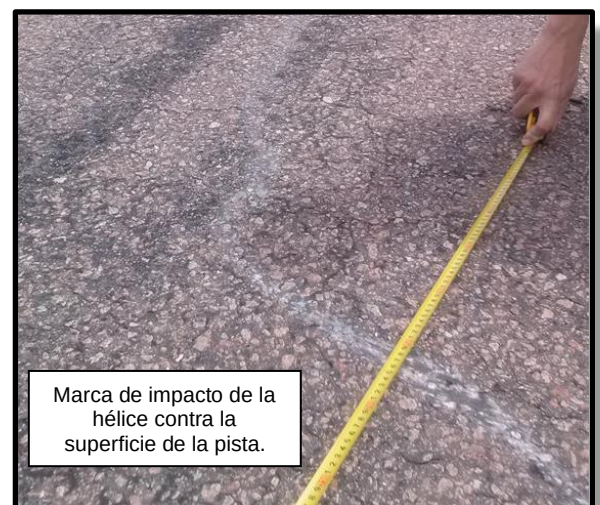
Marca de impacto de la hélice contra la superficie de la pista.

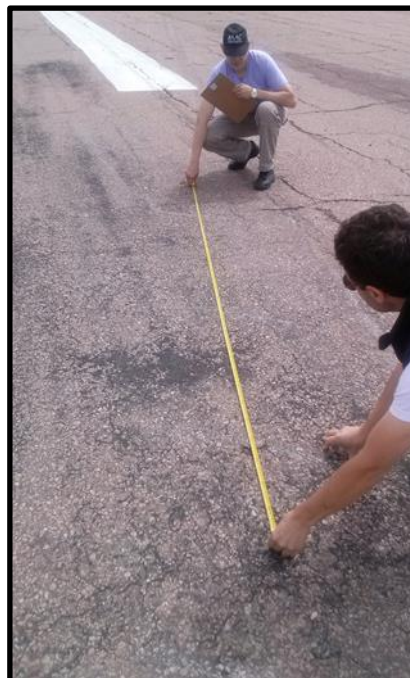
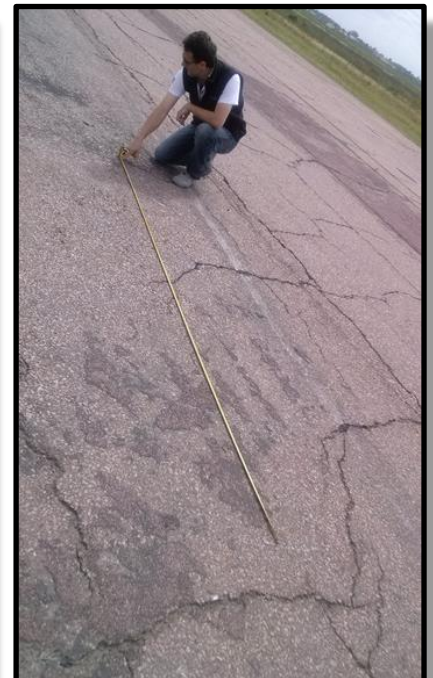
- El piloto y la aeronave estaban autorizados a realizar el vuelo por la empresa de Trabajo Aéreo, no habiendo registro de Plan de Vuelo dado que el aeródromo desde donde se operó es no dispone de control de Tránsito Aéreo.
- Se produjo el impacto de la hélice contra la superficie de la pista. Estas marcas fueron identificadas y se midió la distancia entre cada una de ellas:
