INFORME DE SEGURIDAD OPERACIONAL

Pérdida de control en vuelo

Nimbus 3DM, LV-ECK

21064/16

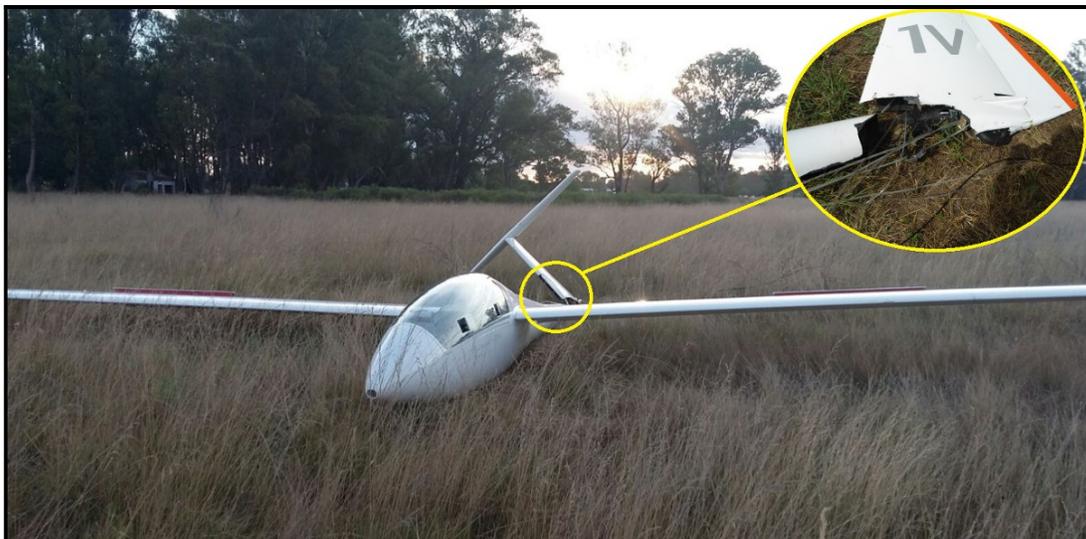
Figura 1. Vista de la aeronave

El planeador rozó el alambrado perimetral y luego cayó sobre el terreno con escaso ángulo de descenso y muy poca inclinación alar; producto del derrape y como consecuencia, el empenaje colapsó. Aunque el impacto no fue de gran magnitud, el empenaje, los planos y el sector ventral del planeador sufrieron roces de consideración.

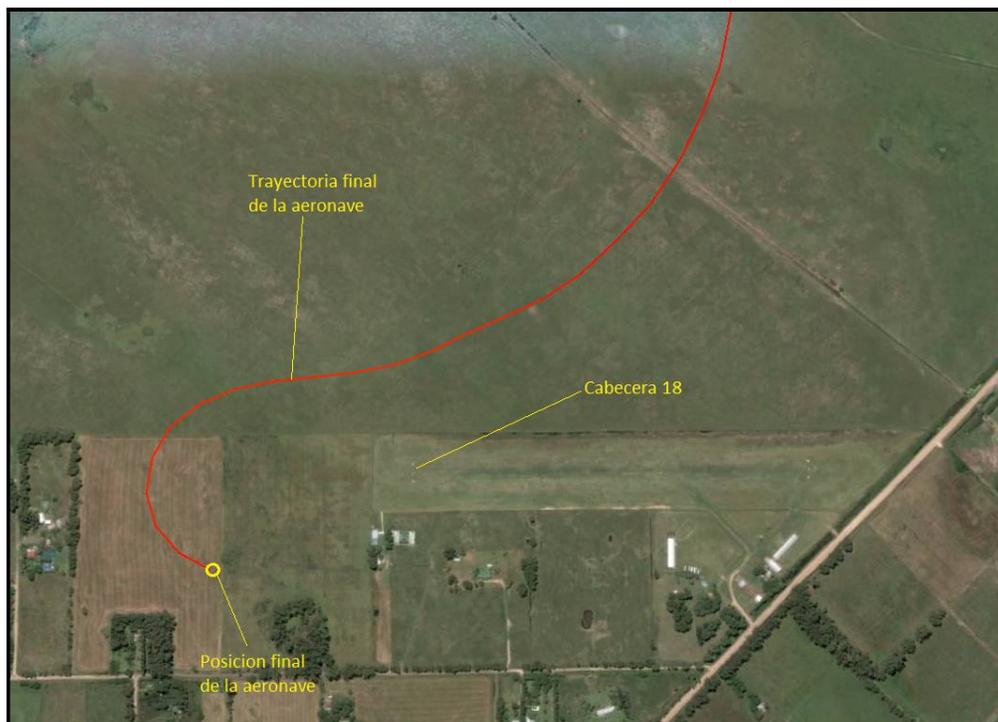
Figura 2. Trayectoria de la aeronave previa al impacto

La incorporación al circuito de tránsito se realizó con 8 m de altura y a 190 m de distancia de la cabecera de pista.

La aeronave inició el giro para incorporarse a la final de la pista 18 cerca del eje de la misma y a baja altura, por la cual se generó un derrape y la posterior caída en el

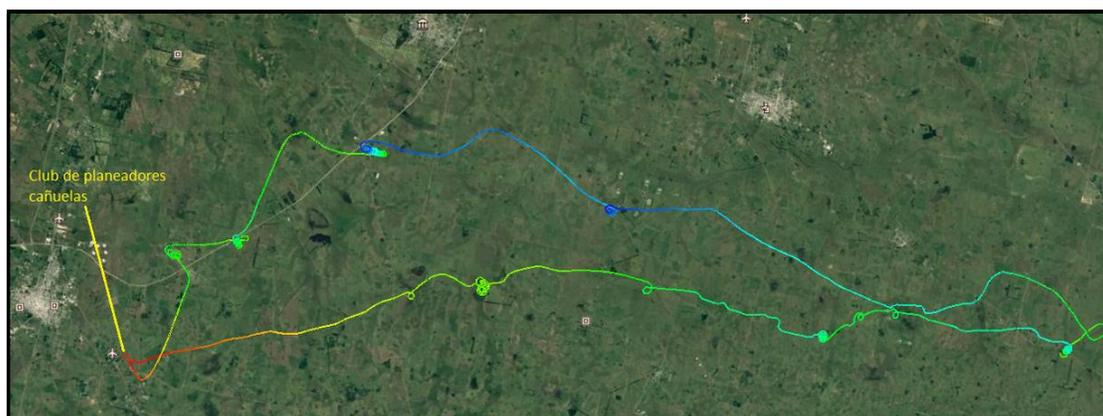
Figura 3. Representación de los datos del GPS

La aeronave estaba equipada con un Sistema Mundial de Determinación de la Posición (GPS), utilizado con fines deportivos, que permitió visualizar su trayectoria (ver figura 2) y los parámetros de la totalidad del vuelo (ver figura 3).

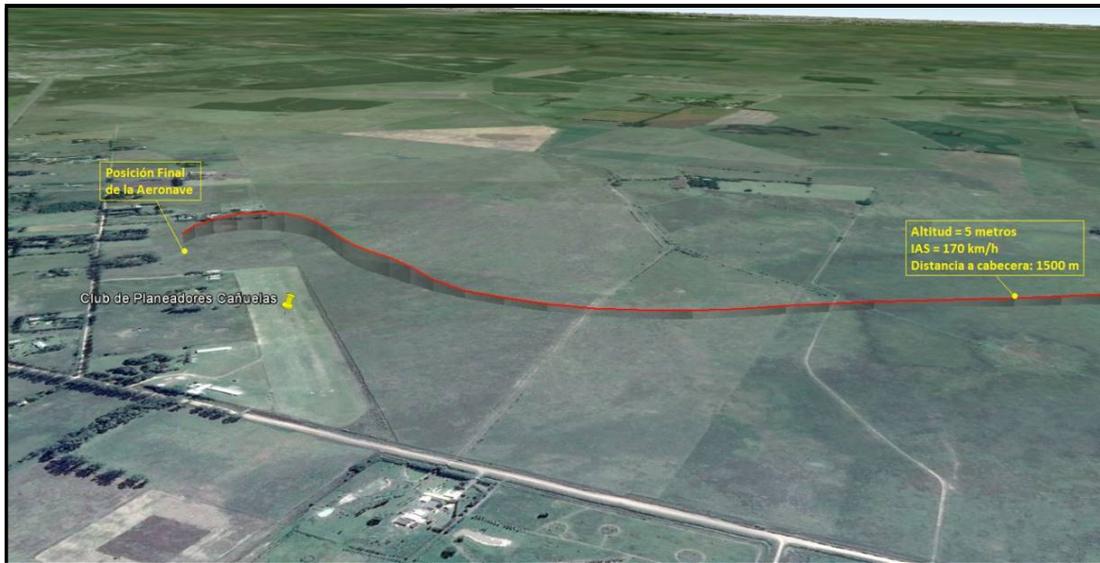
Figura 4. Análisis de vuelo

campo lindero. El último segmento de aproximación se realizó con un vuelo rasante a velocidad elevada y en ascenso, y desacelerando para buscar una posición en final de pista, la que se alcanzó con baja altura y a baja velocidad. Esto, a su vez, generó una aproximación desestabilizada.

El viento era de 140° a 8 nudos, por lo que la componente de viento en básica para final era de 5 nudos de cola y de 50° a la izquierda. Esta componente de viento contribuyó al desplazamiento del planeador respecto del eje de pista de cabecera 18.
