INFORME DE SEGURIDAD OPERACIONAL

Pérdida de control en vuelo

Tecnam P 2002F, LV-GKC

26085/2016

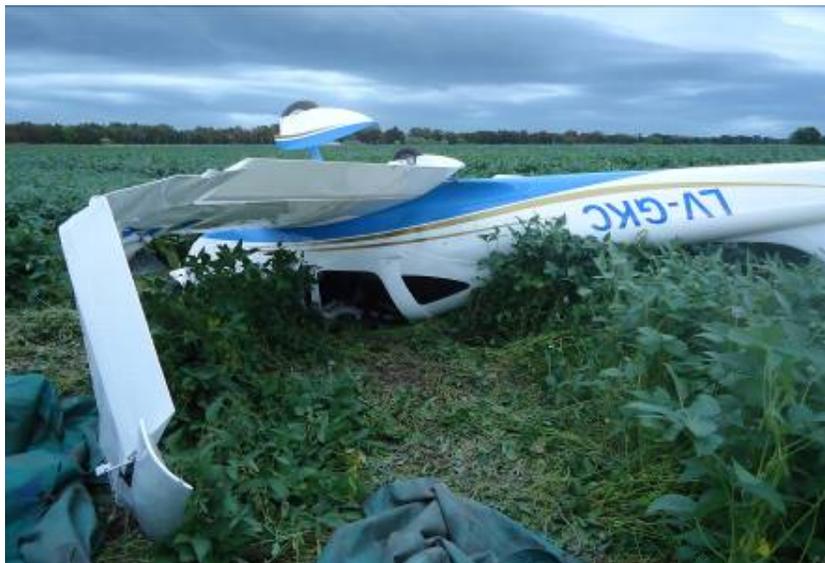
El despegue no fue interrumpido dentro de los márgenes de la pista, por lo que la aeronave abandonó la pista por su lateral. El frenado del LV-GKC comenzó cuando las ruedas del tren principal hicieron contacto con las plantas de soja que se encuentran en los laterales de la misma. Esto ocasionó una desaceleración rápida e hizo que la aeronave capotara a unos 14 metros del margen izquierdo de la pista.

Figura 1. Vista general de los restos de la aeronave accidentada

- ✓ Por las características de la aeronave, probable pérdida de referencias visuales que le impidieron al piloto mantener el eje de pista.
- ✓ Pérdida del control direccional de la aeronave durante el despegue.
- ✓ Se produjo la excursión de pista por el lateral izquierdo, el tren de aterrizaje se enredó en el cultivo de soja, ocasionando que la aeronave capotara.
