INFORME DE SEGURIDAD OPERACIONAL

Matrícula: LV-FOD

**Falla o mal funcionamiento de sistema/componente
(grupo motor)
(SCF-PP)**

AERONAVE: Cessna C-172N

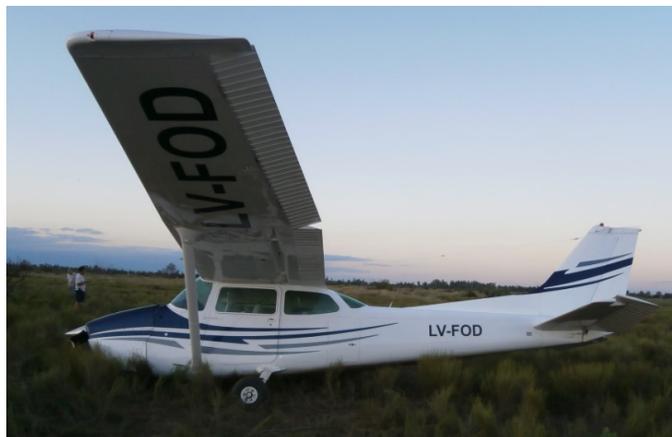
Figura 1. Vista general de los daños producidos a la aeronave

Los daños de la aeronave fueron de importancia.

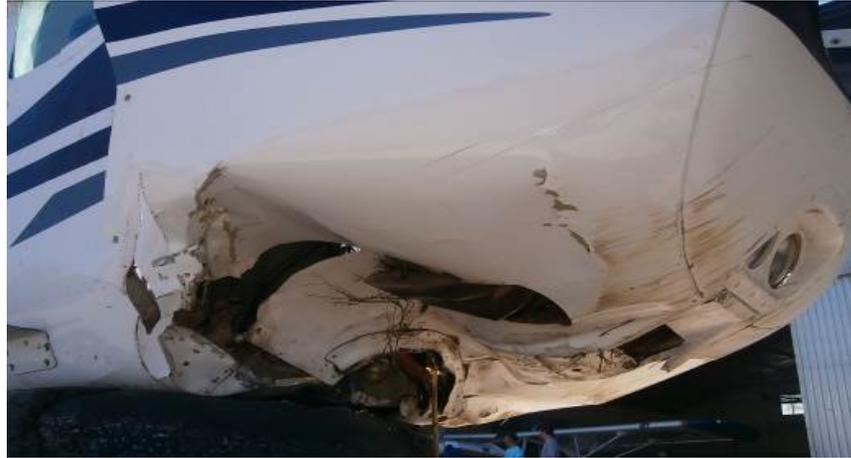
1.3.1 **Célula:** roturas y deformaciones en la estructura y en el recubrimiento de la aeronave (zona ventral y proa).

El tren auxiliar delantero se desprendió y el tren principal derecho colapsó totalmente.

Figura 2. Daños en la parte inferior de la aeronave

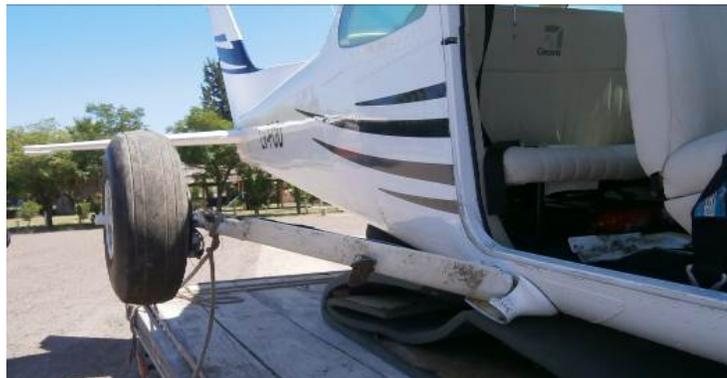
Figura 3. Aeronave sobre el remolque

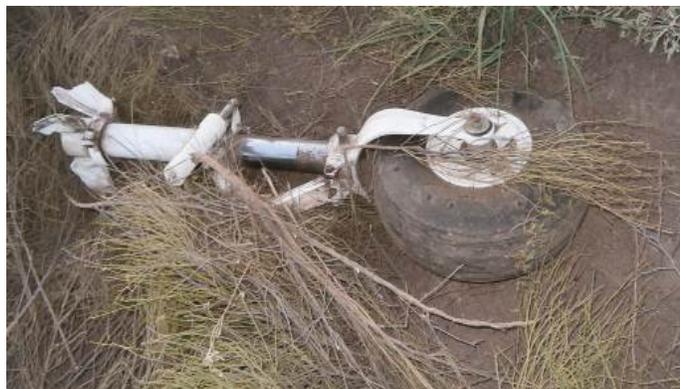
Figura 4. Estado de la rueda de nariz

Luego de recorrer 40 metros desde el lugar del primer contacto con el terreno, la rueda de nariz de la aeronave impactó contra una zanja y se desprendió. Una de las palas de la hélice chocó con el terreno, se deformó y el motor se detuvo bruscamente.

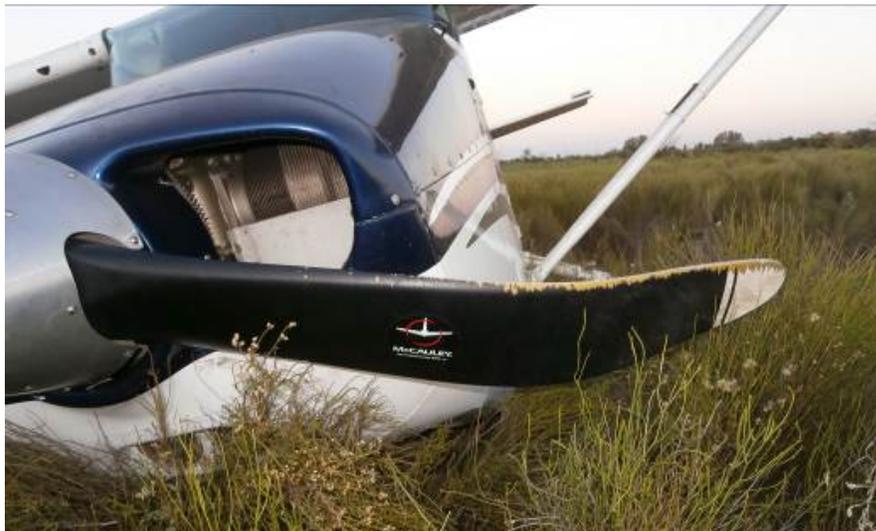
1.3.3 Hélice: una de las palas sufrió una deformación plástica hacia atrás.

Figura 5. Daños de hélice

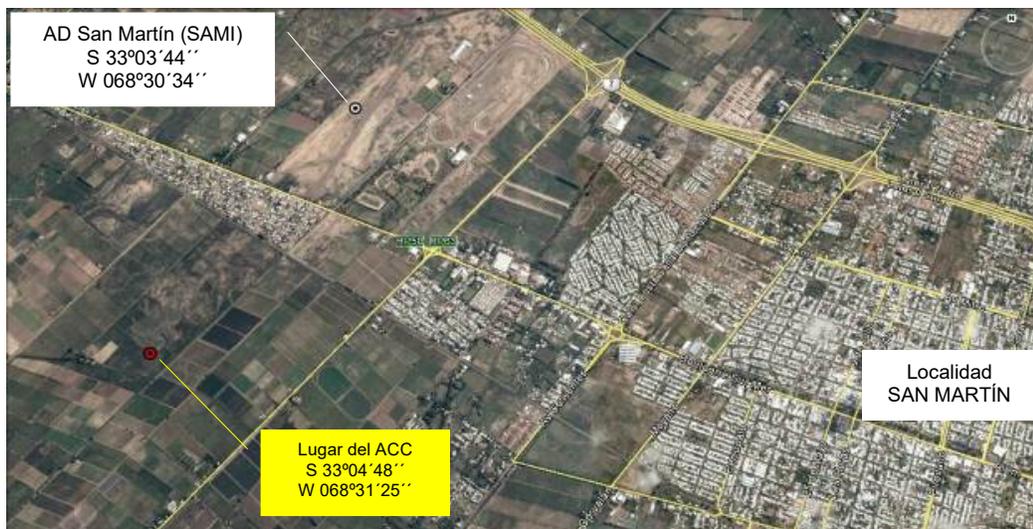
El aterrizaje de emergencia se efectuó sobre un terreno duro de arbustos autóctonos tipo jarillas.

Figura 8. Lugar del accidente

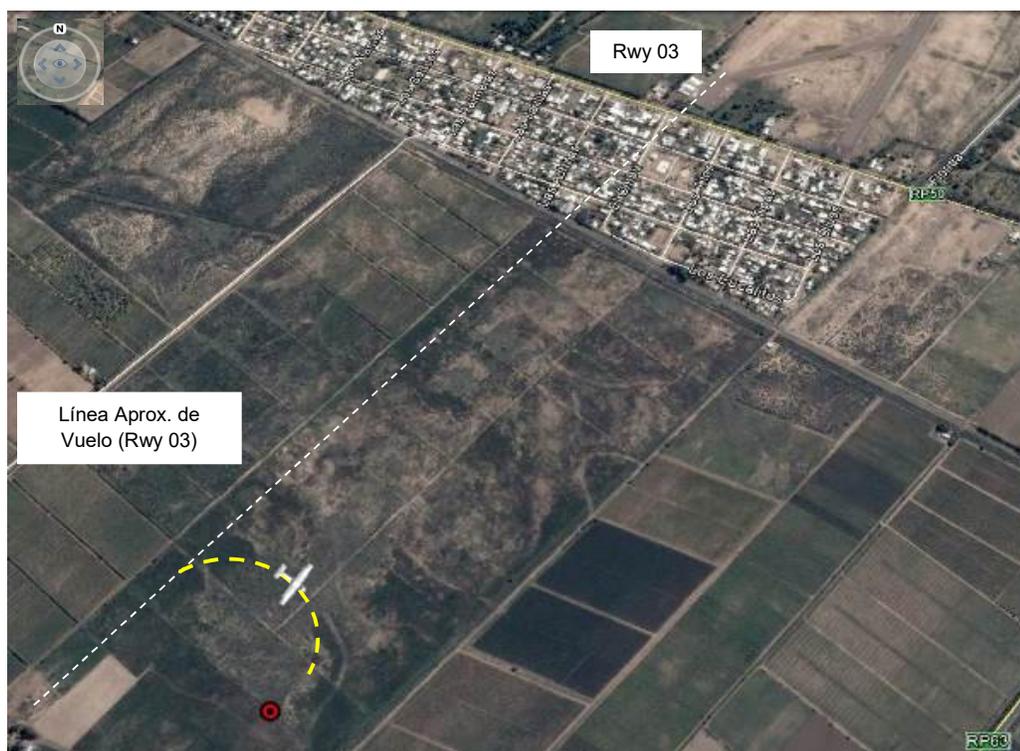
Figura 9. Trayectoria aproximada de la aeronave (vuelo y tierra)

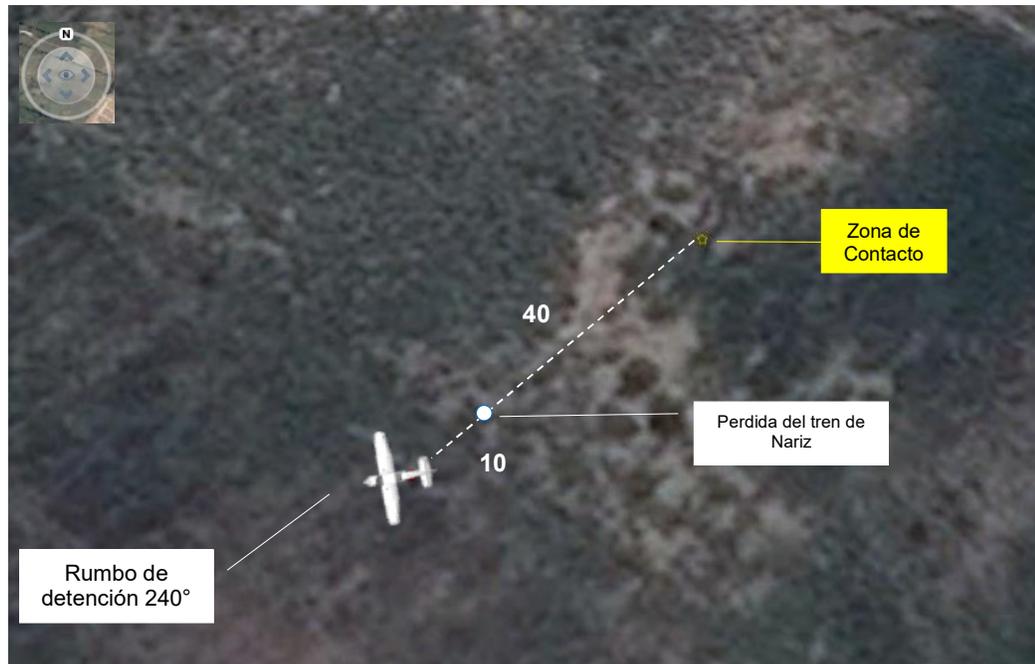
Figura 10. Trayectoria aproximada de la aeronave (vuelo y tierra)
