INFORME DE SEGURIDAD OPERACIONAL

Matrícula: LV-ZST

**Falla o malfuncionamiento de sistema/componente del
grupo motor**

AERONAVE: Jetstream BA-3201

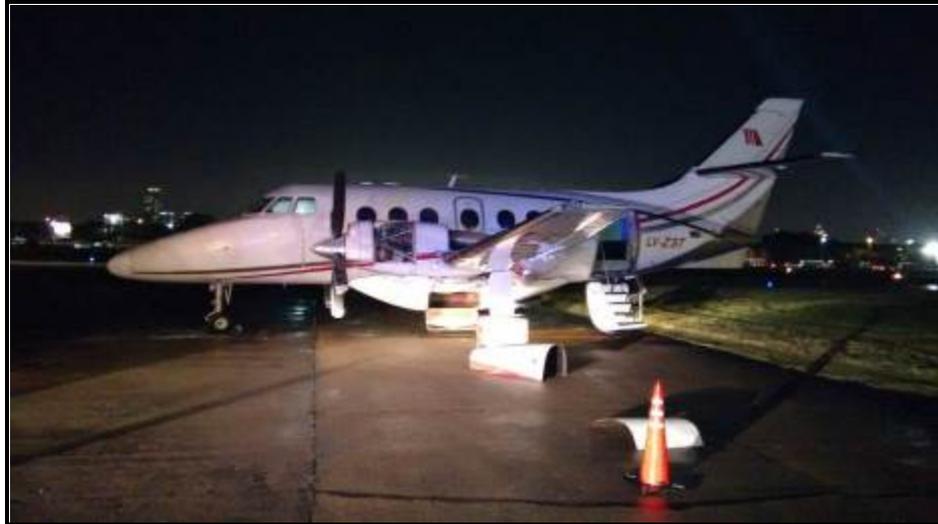
1.3.2 Motores: el izquierdo con daños producidos por fuego, y el derecho sin daños.

Figura 1. Vista de la aeronave luego del incidente

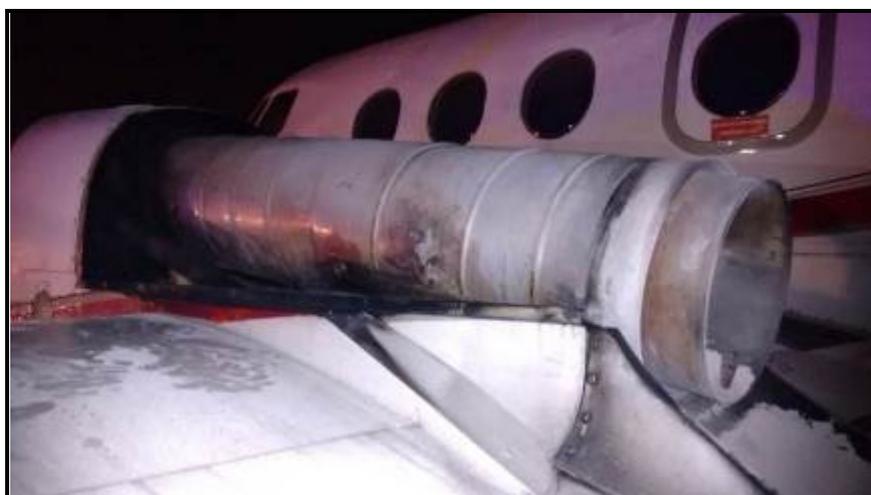
Hubo principio de incendio en el motor izquierdo. El fuego fue sofocado por personal de apoyo en tierra con matafuegos portátiles tipo ABC de polvo químico seco.

Figura 5. Consecuencias del fuego

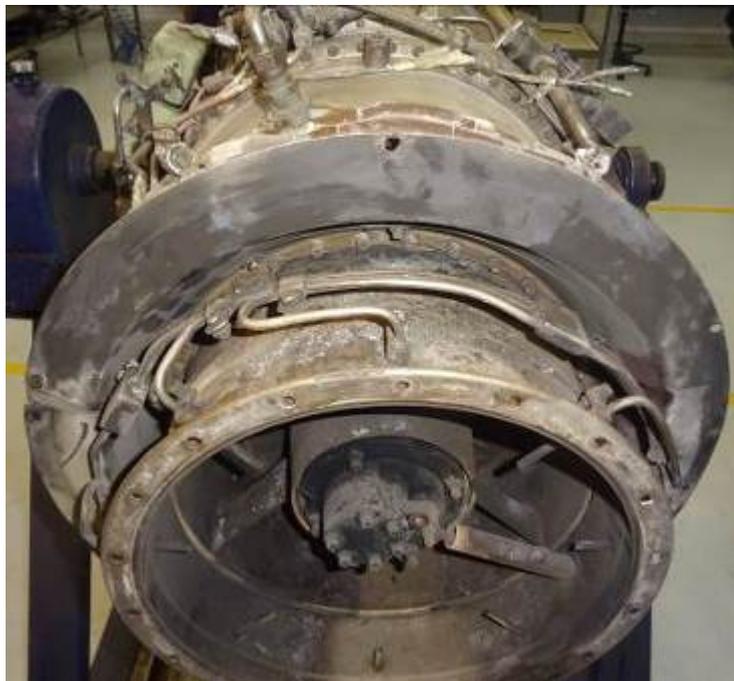
- El ducto de entrada de aire presentaba signos de la aplicación de los matafuegos portátiles con presencia de polvo químico seco.
- En la zona de la turbina se encontró hollín y polvo de matafuegos portátiles ingresado por el interior de la tobera de escape.
- Se observaron aglobamientos en los mamparos de escape con indicios de alta temperatura.
- La condición verificada de los componentes y accesorios del motor era aceptable y el funcionamiento de los accesorios fue normal y sin evidencias de pérdidas de fluidos.

Figura 6. Ducto de escape con signos de altas temperaturas y termocuplas expuestas a la misma condición
