INFORME DE SEGURIDAD OPERACIONAL

Encuentro con turbulencia

Airbus A-330-243, N297AV

**246680/16**

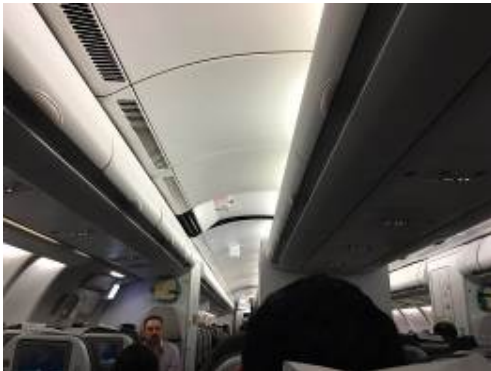
Según consta en el Registro Técnico de Vuelo (RTV) de la aeronave, los daños se focalizaron en el revestimiento interno del techo, un apoyabrazos y la señal de salida de emergencia de la puerta N° 3 izquierda.

Figura 4. Panel de techo dañado

Los daños observados en la aeronave evidencian la violencia con la que algunos pasajeros, tripulantes y objetos fueron despedidos de sus posiciones, ya que se observó daño en los mamparos de techo producidos por el choque físico, como así también en los asientos.

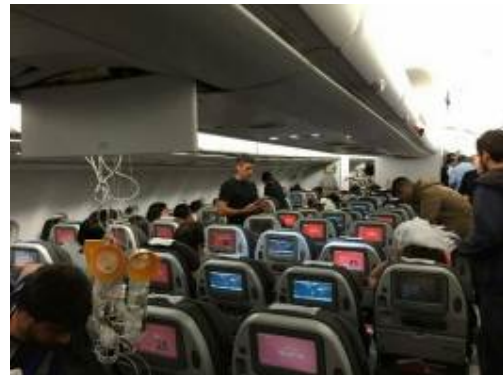
Como dato adicional, se menciona el despliegue de máscaras en una fila de asientos. Las fotos que se adjuntan son imágenes obtenidas de un testigo a bordo de la aeronave.

Figura 3. Despliegue de máscaras de oxígeno

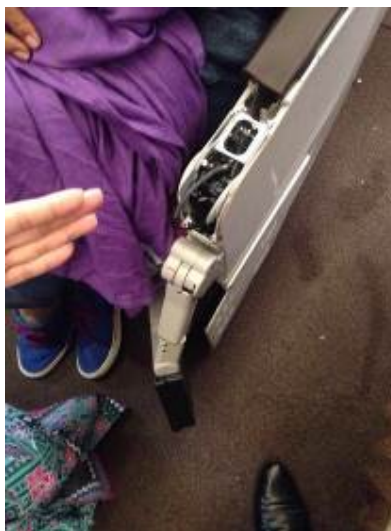
Figura 5. Apoya brazos dañado
