INFORME DE SEGURIDAD OPERACIONAL

Excursión de pista

Learjet 25D, LV-WLG

252023/16

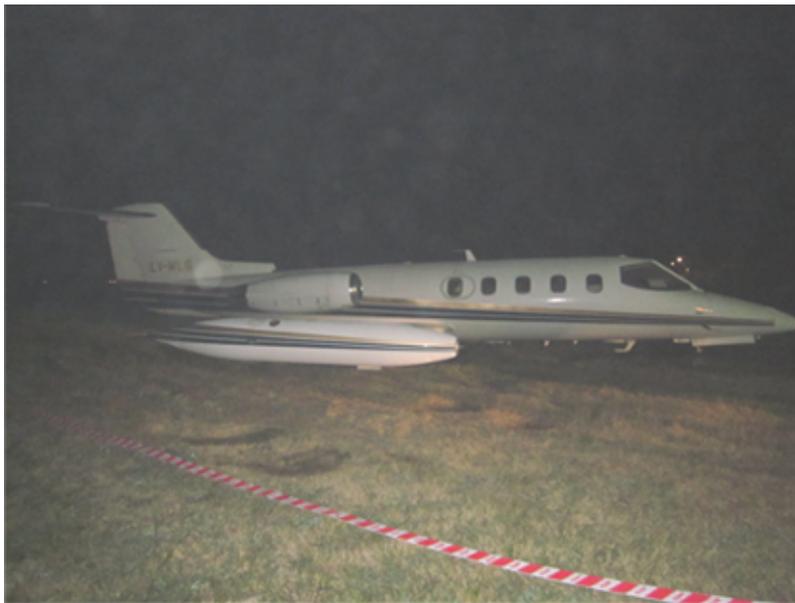
Figura 1. Aeronave en la posición final

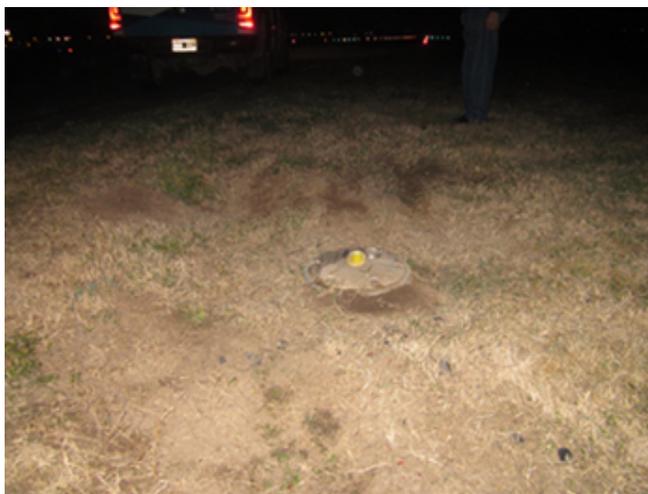
Rotura de una baliza roja indicadora del final de pista 05 (última del costado izquierdo).

Figura 1. Baliza rota, indicadora del extremo de pista 05

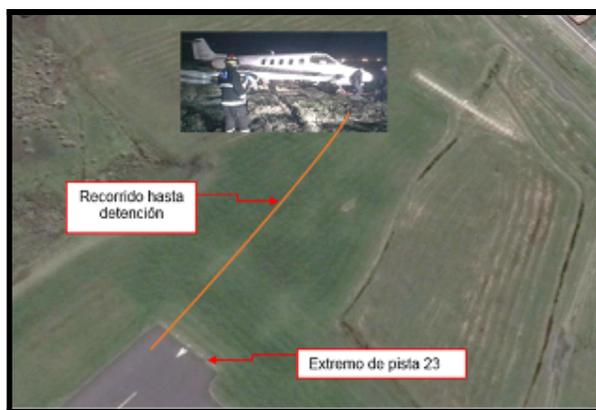
Durante la excursión de la pista, al sobrepasar el umbral, la aeronave rompió una de las balizas indicadoras de cabecera. La aeronave se detuvo en una zona de terreno blando, a 120 m del final de pista 05 y a 18 m del localizador del ILS, con dirección a 45° del mismo.

Figura 5. Trayectoria y posición final de la aeronave.

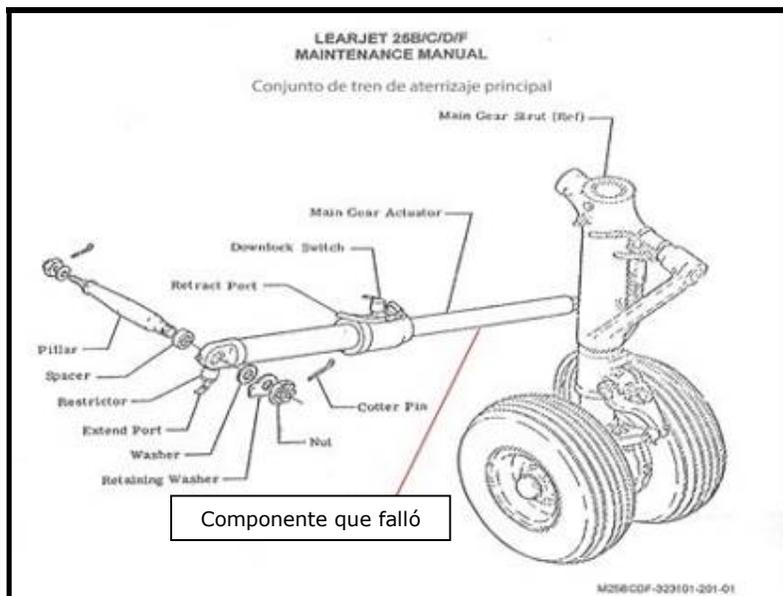
Se realizaron pruebas de funcionamiento y al accionar el tren de aterrizaje se verificó que la pérdida hidráulica provenía del actuador del tren de aterrizaje principal izquierdo, específicamente del orificio testigo de pérdida interna.

La remoción del actuador permitió comprobar que el O RING del pistón de accionamiento y un segundo D RING, ambos del tren de aterrizaje principal izquierdo, se encontraban deteriorados.

Figura 6. Figura del componente que fallo

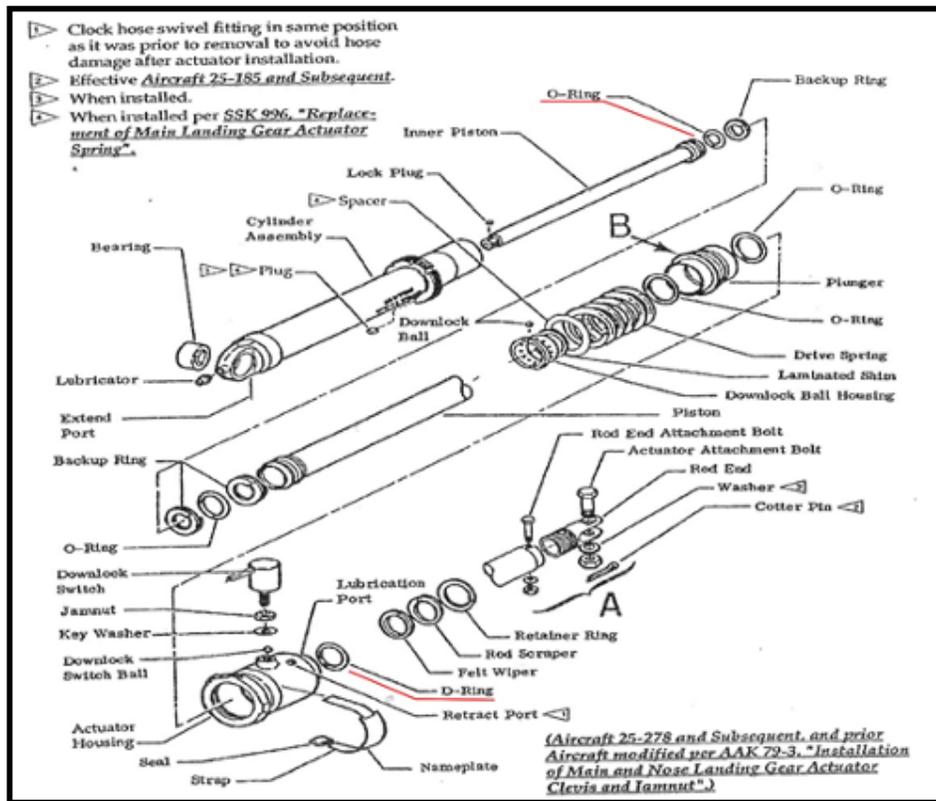
Debido a esta pérdida, el sistema hidráulico se quedó sin fluido y, por consiguiente, sin presión hidráulica suficiente para accionar los flaps, spoilers, el tren de aterrizaje y aplicar frenos en situación normal.

Figura 7. Componentes que originaron la pérdida de fluido hidráulico

Luego del armado e instalación del actuador en la aeronave, y realizado el purgado correspondiente, se completó la verificación del funcionamiento del sistema hidráulico que incluye 25 ciclos de accionamiento del tren de aterrizaje y el accionamiento de controles de vuelo. Las comprobaciones no evidenciaron pérdidas de fluido hidráulico.

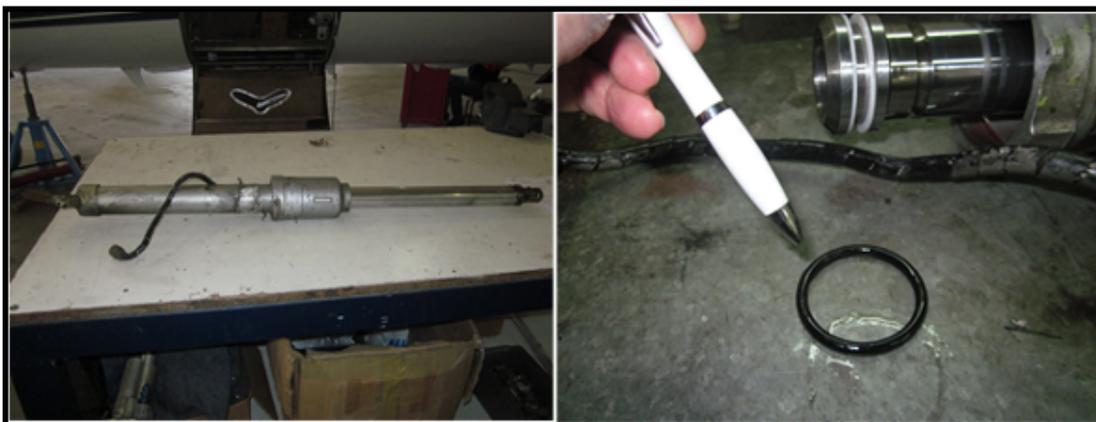
Figura 8. El O Ring

El análisis en el laboratorio de la JIAAC identificó un estado avanzado de deterioro, desgaste y signos de reversión del polímero constitutivo del "D-ring" y del "O-ring", aunque el estado de deterioro del O-ring es menor.

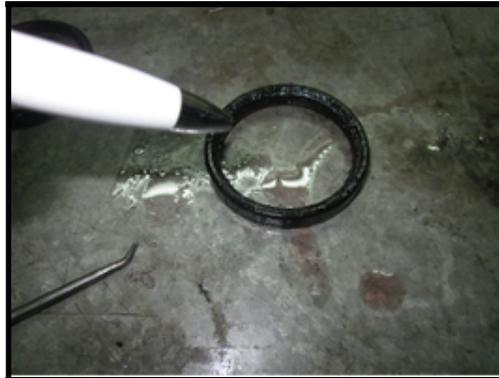
Figura 9. El D Ring

El "D-ring" no solo presentaba signos de reversión del polímero y daño progresivo avanzado, sino que también partículas metálicas (en baja cantidad) retenidas en la capa superficial del polímero. Esto indica que los componentes metálicos constitutivos del conjunto estuvieron sometidos a un proceso de desgaste erosivo sin que este daño pudiera generar cambios significativos en la performance del conjunto.

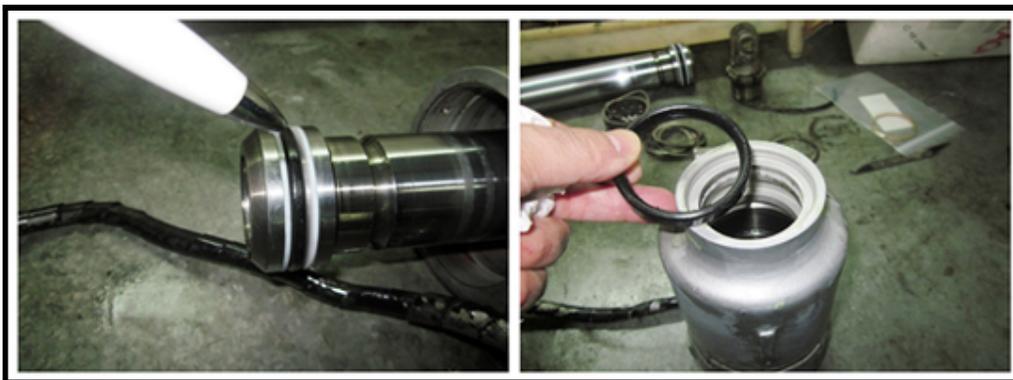
Figura 10. Detalle del desarme y ubicación de los sellos que fallaron

El deterioro observado en los sellos del conjunto de amortiguador principal del tren de aterrizaje, la posición de instalación de los mismos y la mecánica de trabajo de esos elementos sugieren que la pérdida de presión y caudal hidráulico se debió al estado de los sellos.

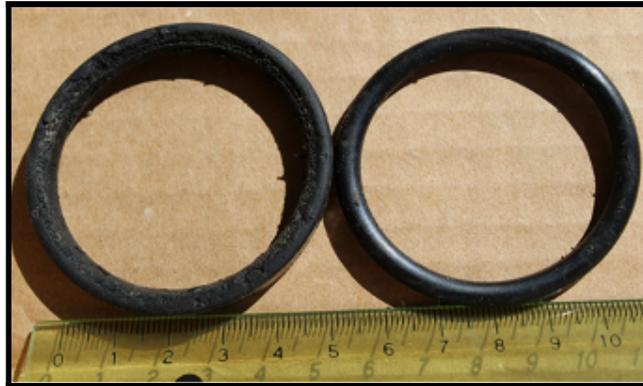
Figura 11. Vista general de los sellos deteriorados

El tipo de deterioro observado en los sellos se condice con un estado avanzado de reversión del polímero, deformación y desgaste; hechos que podrían asociarse a un exceso en la vida límite del componente en servicio, en un entorno agresivo tal como es el líquido hidráulico.

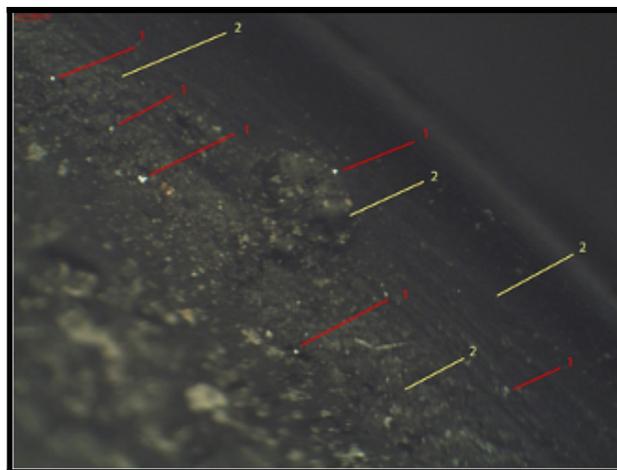
En la siguiente imagen se observan los signos típicos del deterioro y degradado del material (marcados con el numero 2). En los puntos identificados con el número 1, se observan restos de partículas metálicas producto del desgaste normal de los componentes internos del conjunto

Figura 12. Imagen en detalle de los daños del "D ring" con aumento de 40 x

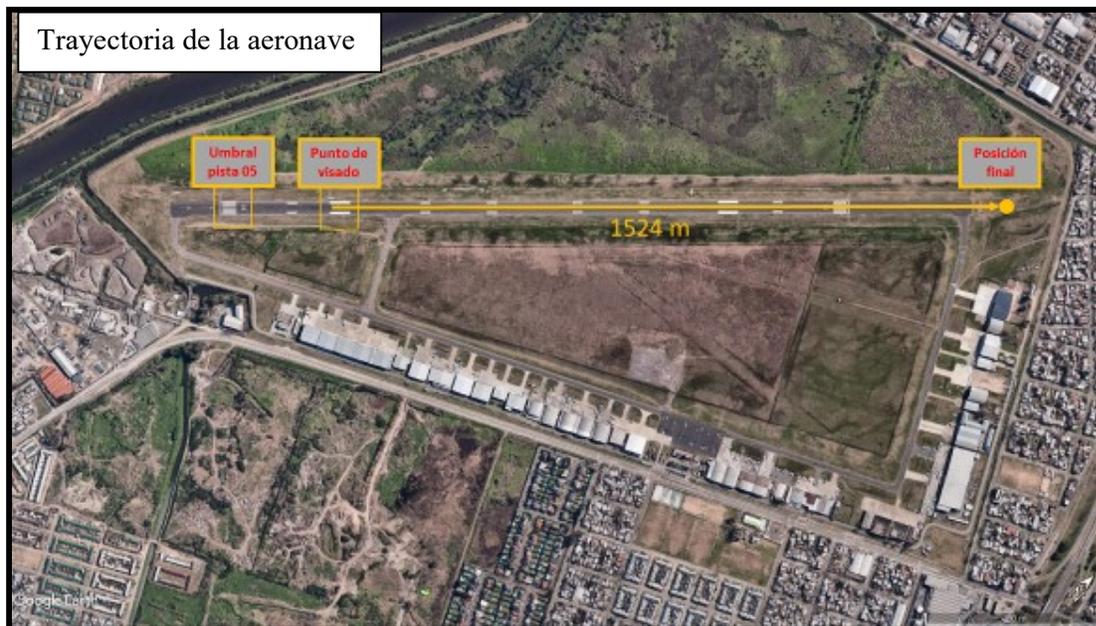
Considerando lo expuesto en el párrafo anterior respecto de las distancias de aterrizaje, la aeronave finalizó la carrera de aterrizaje por fuera de los márgenes de pista establecidos. Es una hipótesis sustentable para explicar esto, que hubo un desfasaje en la aplicación del sistema de frenos de emergencia, con respecto a lo establecido en Manual de vuelo (AFM).

Figura 18. Hipótesis de trayectoria.
