INFORME DE SEGURIDAD OPERACIONAL

Pérdida de control en vuelo

Cicaré CH-7T, LV-X560

**0463152/16**

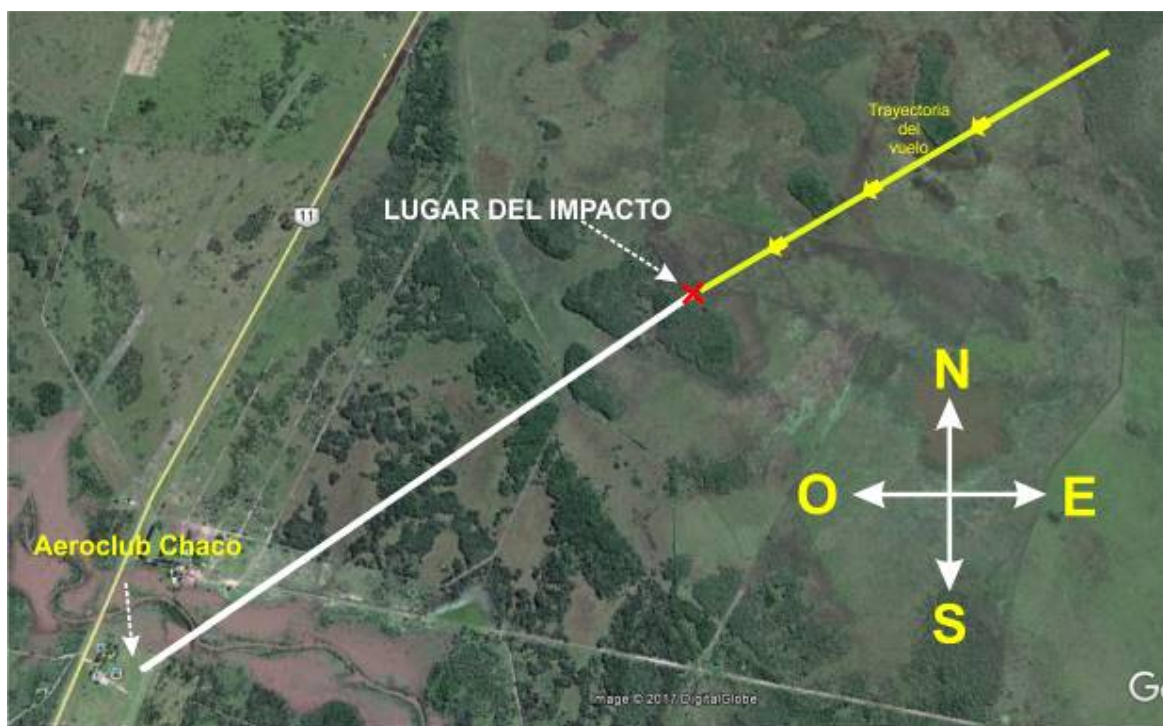
Figura 2. Trayectoria de la aeronave, punto de aterrizaje previsto y lugar del accidente

El análisis de la ruta de vuelo que estaba realizando el helicóptero indica que el lugar seleccionado por el piloto para hacer la práctica de auto rotación no fue adecuado por encontrarse en el borde de una zona de monte con palmeras y árboles, siendo que había sobrevolado una zona de campo desmontado.
