INFORME DE SEGURIDAD OPERACIONAL

Contacto anormal con la pista en el aterrizaje

Cessna C-150 L, LV-CDG

Aeródromo El Palomar, Morón, Buenos Aires

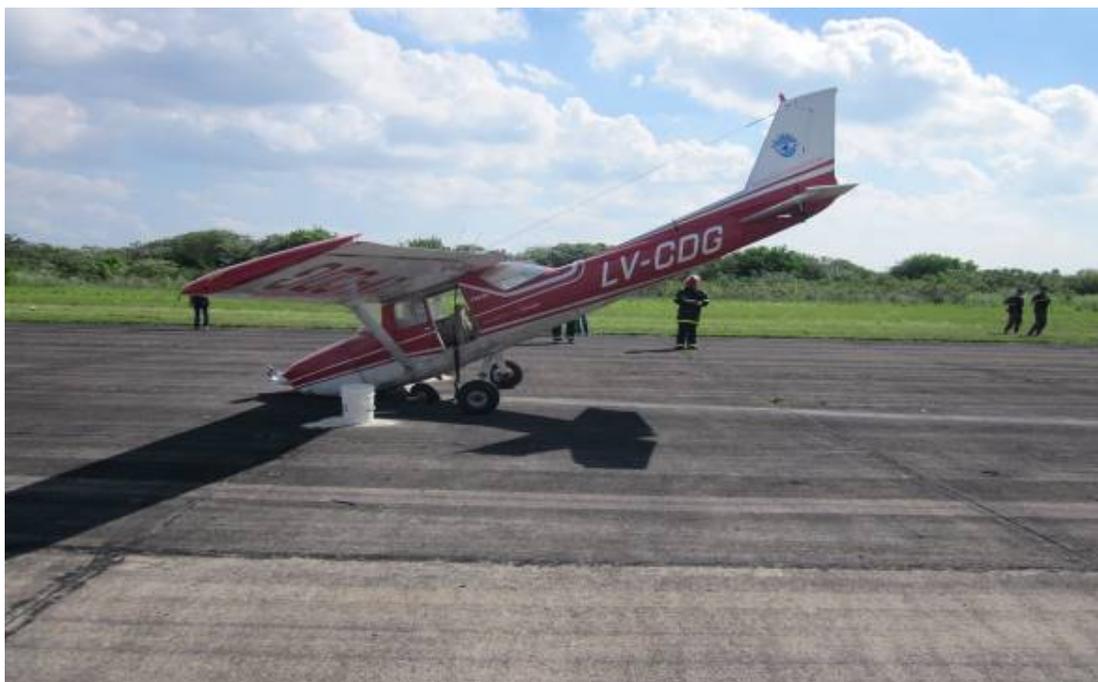
El 16 de octubre de 2016, la aeronave Cessna C-150 L, matrícula LV-CDG, despegó del aeródromo de Morón a las 16:10 horas UTC con destino al aeródromo de El Palomar, con la intención de realizar un vuelo de entrenamiento. En la segunda aproximación y aterrizaje a la pista 16 en el aeropuerto de El Palomar, durante la maniobra de aterrizaje, el avión se desestabilizó sin que pudiera ser controlado por el piloto. Como consecuencia la aeronave tuvo un contacto anormal con la pista, se elevó nuevamente y en el segundo toque la aeronave impactó contra la pista con una actitud de nariz abajo de 30° aproximadamente, primero tocó la hélice y luego con la rueda de nariz. Debido al impacto, colapsó el tren de rueda de nariz y se deslizó por la pista 46 m hasta su detención.

Figura 1. Aeronave accidentada.

- ✓ Las acciones correctivas para evitar que la aeronave impacte con un ángulo de nariz abajo fueron insuficientes.
- ✓ La mecánica de impacto de la aeronave en el segundo toque originó la rotura del tren de aterrizaje de nariz.
