[PROYECTO DE] INFORME DE SEGURIDAD OPERACIONAL

Pérdida de las condiciones de sustentación en ruta

Schleicher ASW 20 L, LV-DPR

**482908/16**

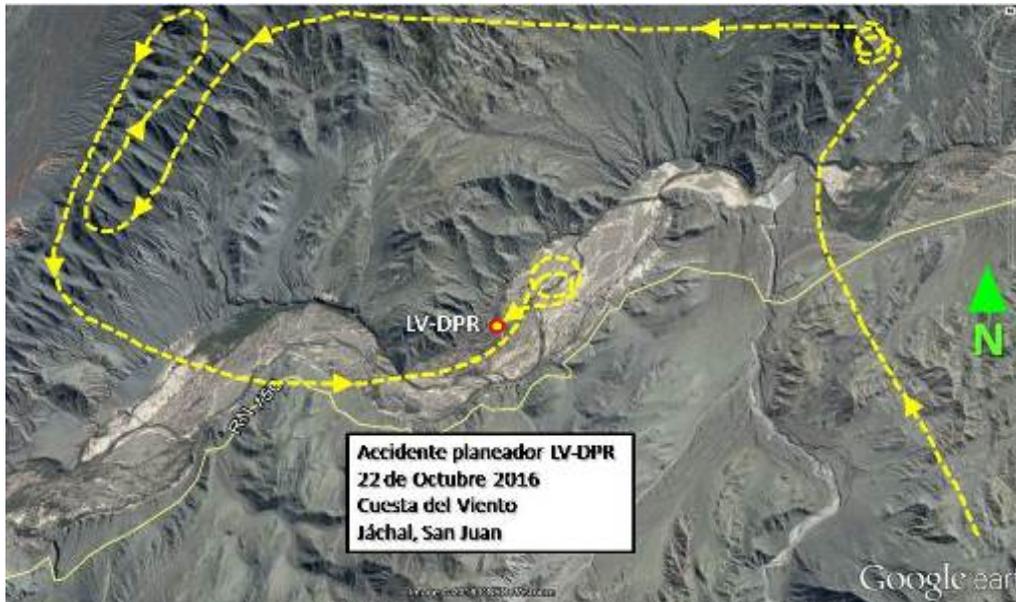
Figura 1. Traza del vuelo

El planeador se dirigió hacia el oeste ascendiendo en térmica. Llegó a las primeras estribaciones montañosas, ascendió y pasó al siguiente cordón montañoso, llamado Cuesta del Viento. En dos oportunidades viró sobre este cordón para aprovechar las corrientes dinámicas. Luego inició un viraje hacia la izquierda, momento en el cual una corriente descendente lo alejó del cordón, y la aeronave descendió notablemente. Con rumbo general sureste, el planeador viró por izquierda, hacia un nuevo rumbo general noreste, para buscar una corriente térmica ascendente que le permitiera regresar al aeródromo de Jáchal. El planeador estaba a 300 m de altura sobre el terreno, distancia insuficiente para cubrir los 15 km de distancia hasta el aeródromo.

Como el planeador estaba a 100 m de altura sobre el terreno y sin posibilidades de llegar al aeródromo, el piloto decidió aterrizar en un campo cosechado sin obstáculos. Aprovechando la mayor distancia del terreno y configurando el planeador (tren de aterrizaje, frenos aerodinámicos), realizó la aproximación final con viento de cola, con rumbo aproximado 300°.

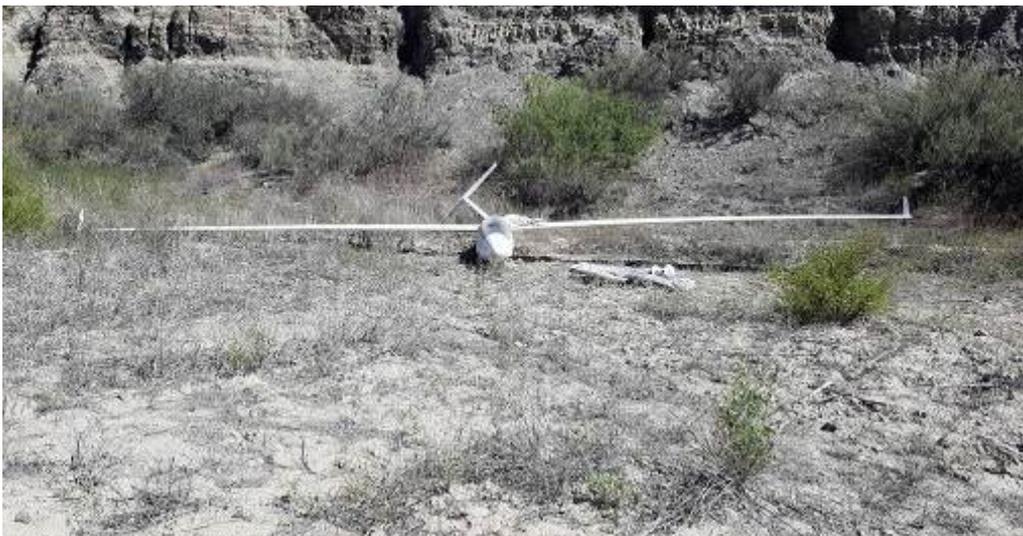
Figura 2. Posición final de la aeronave accidentada

Luego del aterrizaje, y hacia el final del rodaje, el planeador realizó un giro hacia la izquierda. El patín de cola impactó en un desnivel del terreno y se produjeron daños de importancia en la parte posterior del fuselaje, en el tren de aterrizaje y en el patín de cola de la aeronave. El piloto no sufrió ninguna lesión.

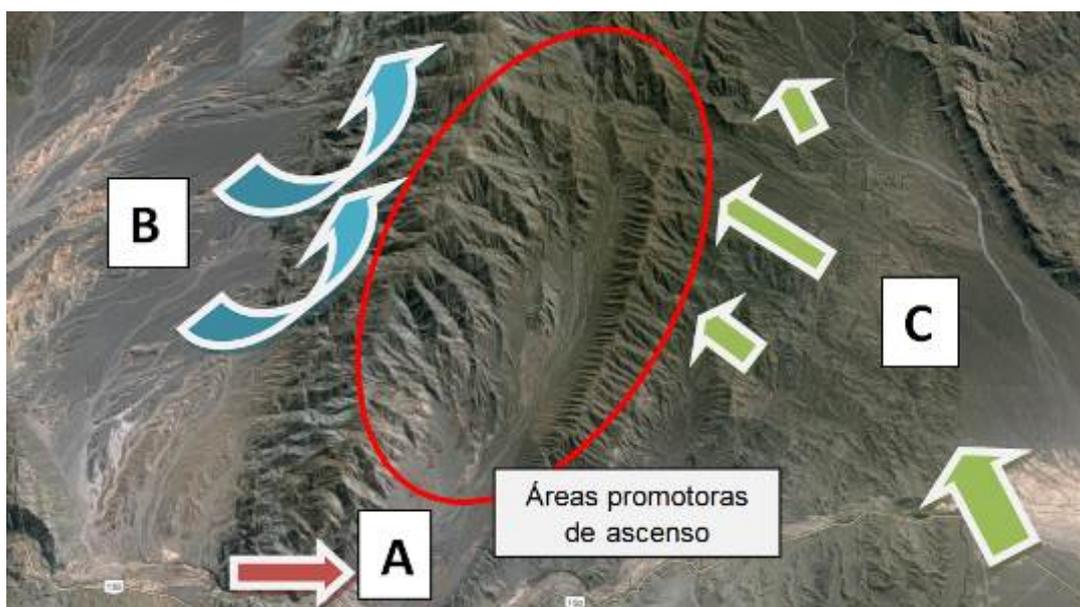
Figura 3. Flujos de aire

Las condiciones meteorológicas fueron un factor desencadenante del accidente. Dado el tipo de terreno –compuesto por una serie de cordones de orientación norte-sur entre dos planicies de diferentes elevaciones– la circulación del aire en los niveles bajos se vio influenciada por las irregularidades del terreno, con particularidades que se diferenciaron con relación a lo que debería ser la normal circulación del aire en referencia a los sistemas de presión predominantes.

Entre estas particularidades se destaca el importante flujo de aire que se produce a lo largo del cañadón del río Jáchal debido al intercambio de aire entre la planicie alta y el valle inferior. También puede mencionarse el ascenso forzado del aire con viento del sector sur. Este fenómeno, que se produce en el valle donde se encuentra la ciudad de Jáchal, contribuye al predominio de movimientos ascendentes sobre la cresta de los sectores montañosos.

Asimismo, los movimientos que se desarrollan perpendiculares a los cordones montañosos (provenientes de la cordillera al oeste) pueden generar áreas de corrientes ascendentes a modo de suaves ondas de montaña a sotavento de las mismas.

- La importancia de la debida consideración que la operación de aeronaves en zonas con características meteorológicas particulares puede generar consecuencias de significación en la seguridad operacional.
- La importancia de la preservación de los restos de un accidente hasta la intervención de la JIAAC.
