INFORME DE SEGURIDAD OPERACIONAL

M-18B Dromader, LV-FHQ

La Caldera, Salta

**497204/16**

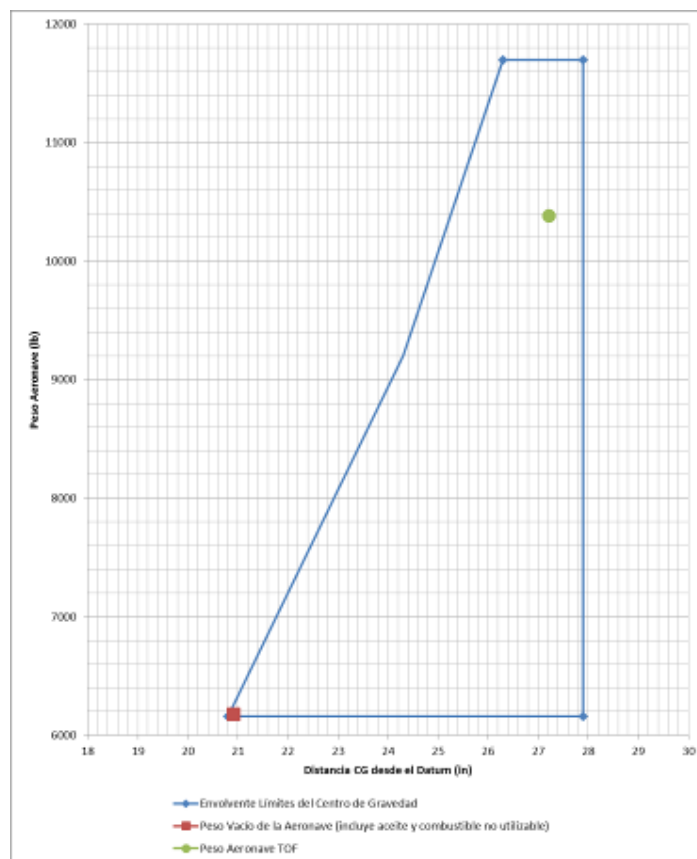
Figura 2. Posición del Centro de Gravedad (CG) al momento del accidente

Al momento del accidente, el peso y balanceo de la aeronave se encontraban dentro de la envolvente de vuelo indicada en su manual de vuelo.

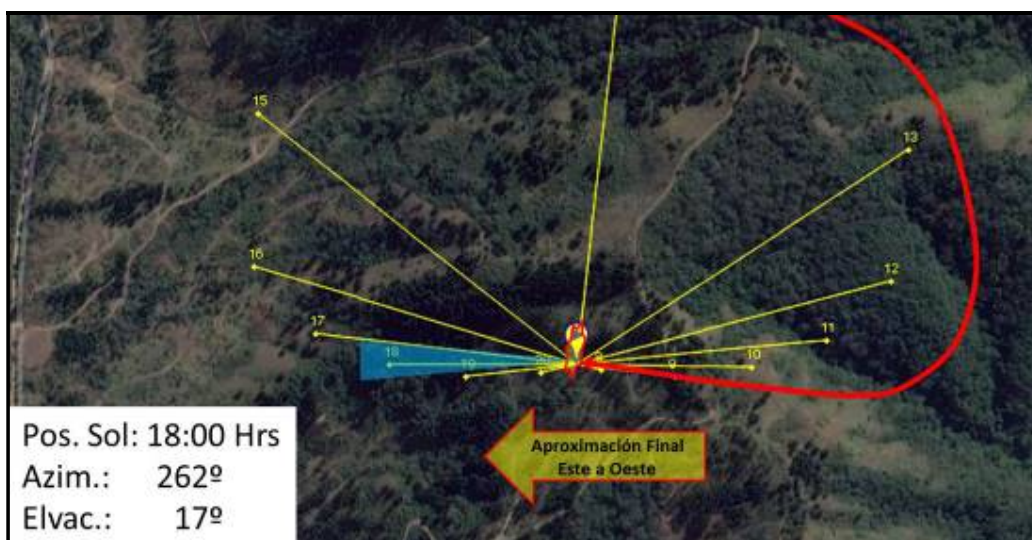
La posición del sol al momento y lugar del accidente era de  $17^\circ$  de altura sobre el horizonte y un azimut de  $262^\circ$  medido desde el Norte hacia el Este. Además, la visibilidad se encontraba reducida por la presencia de humo en la zona.

Figura 3. Posición relativa del sol según la hora local

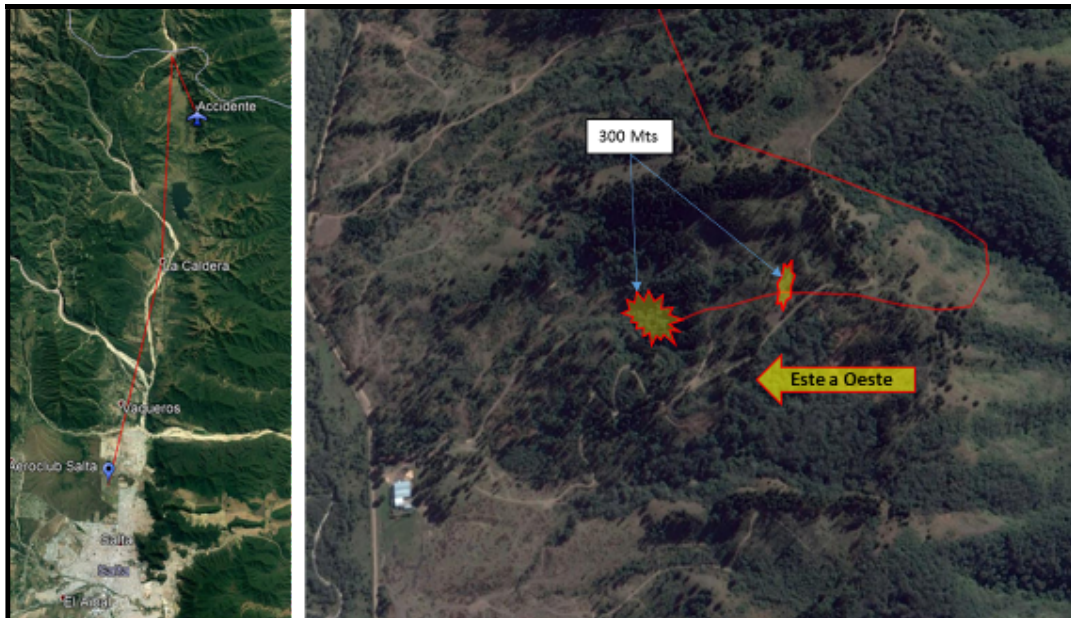
Figura 4. Trayectoria y posición final de la aeronave accidentada

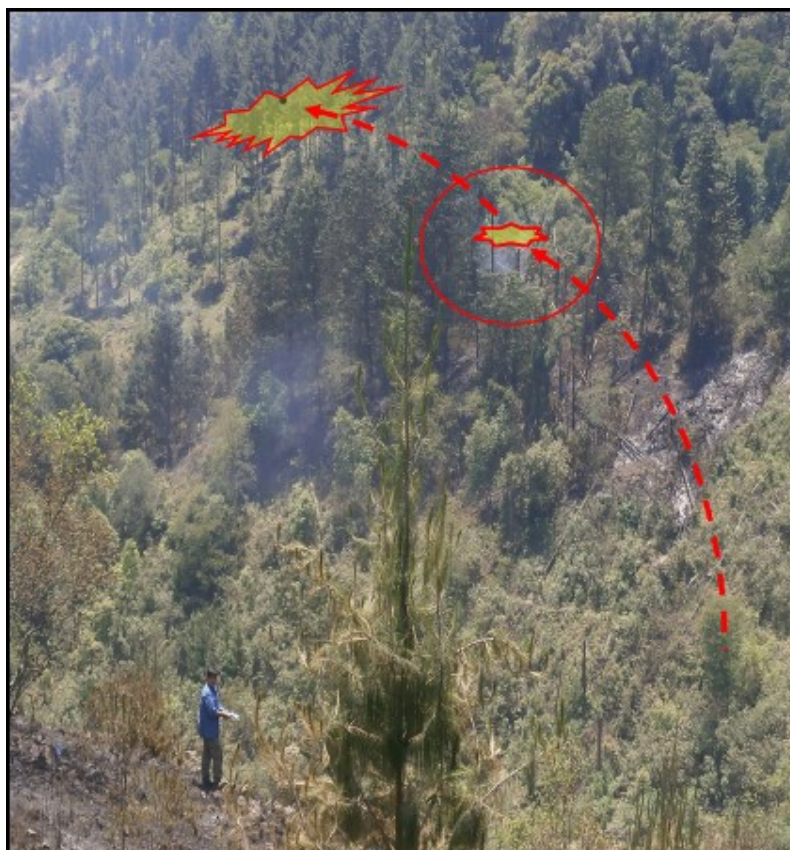
Figura 5. Trayectoria seguida por la aeronave previa al lanzamiento de agua

La aeronave tenía instalado un sistema de rastreo satelital mediante el cual se determinó su posición y velocidad con respecto a tierra durante el vuelo. El último registro del sistema indica que la aeronave había realizado un giro de 180° y se encontraba con rumbo suroeste a 105 nudos.

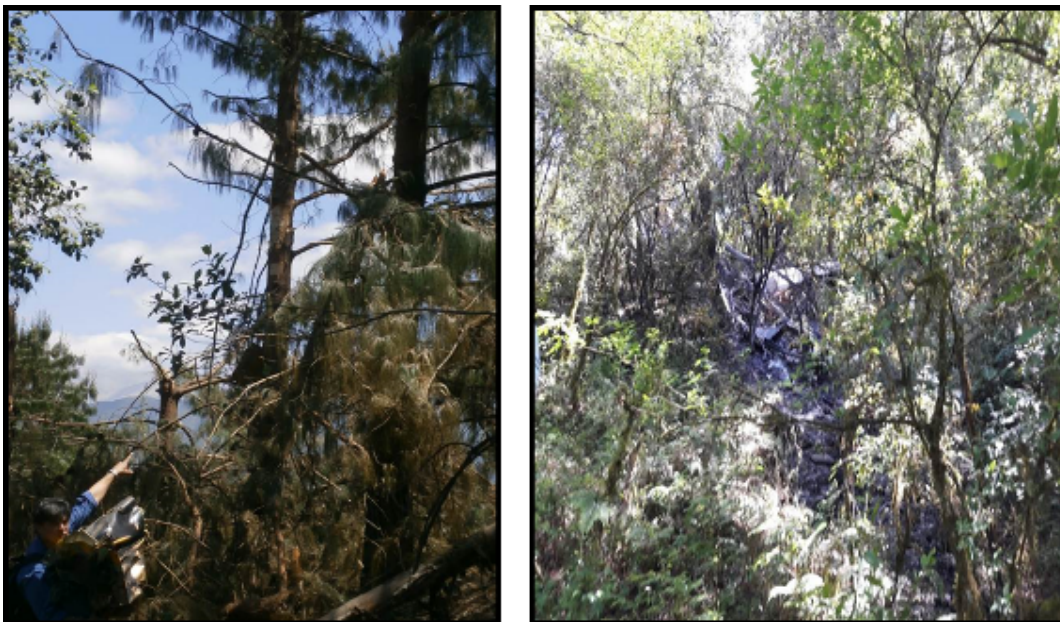
El primer impacto de la aeronave se produjo con el ala derecha contra la copa de unos pinos, desprendiéndose la puntera. Luego, a 300 metros de distancia, la aeronave impactó nuevamente contra otro grupo de árboles, deteniéndose su desplazamiento, la aeronave cayó y se incendió totalmente. La aeronave quedó con rumbo 270°, a una elevación de 1559 metros.

Figura 6. Lugar del primer impacto de la aeronave

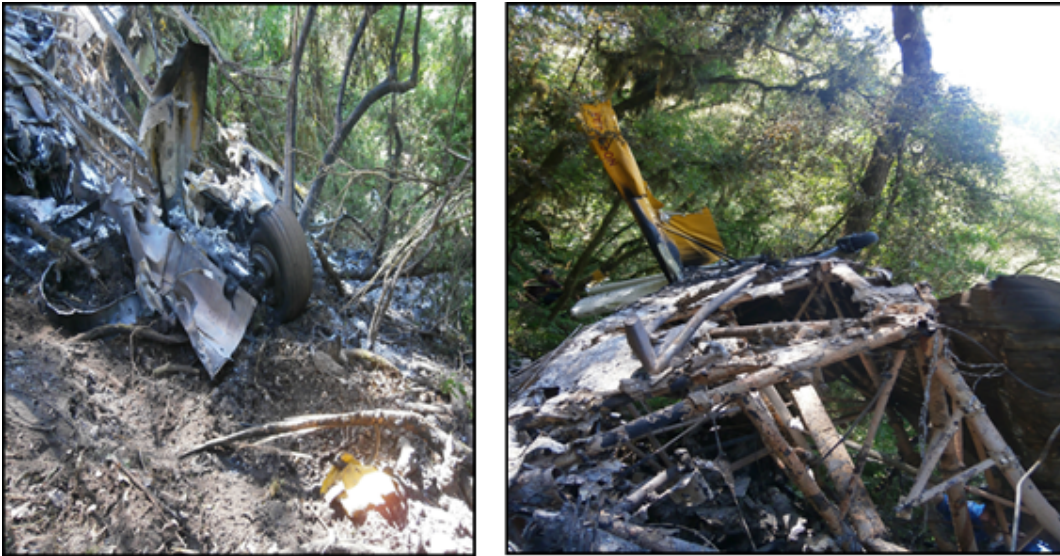
Figura 7. Partes del fuselaje y tren de aterrizaje

La investigación estableció que las deformaciones y fracturas ocasionadas en la estructura de la aeronave fueron producto del impacto contra el terreno. Además, los daños observados en el motor y hélice sugieren que éste se encontraba en funcionamiento al momento del impacto. Por otro lado, que la tolva se encontrara trabada y cerrada, indica que el piloto no había iniciado todavía el lanzamiento del agua.
