## INFORME DE SEGURIDAD OPERACIONAL

**Matrícula: LV-YLY**

**Relacionado con contaminación de combustible**

**AERONAVE:** Piper PA-11

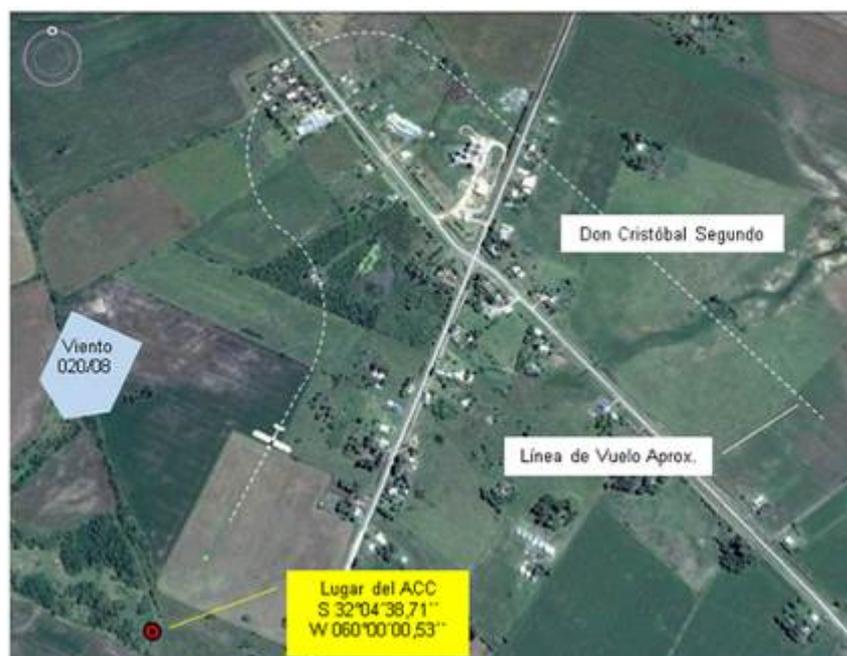
El accidente se produjo entre dos lotes limitados por alambrados. Uno de ellos estaba sembrado con alfalfa de 10 cm de altura y el otro tenía malezas pequeñas, sin sembrar. El lote presentaba ondulaciones poco pronunciadas y en la trayectoria para realizar el aterrizaje la aeronave realizó maniobras para evitar una antena y silos de cereales.

Figura 4. Trayectoria final realizada en el aterrizaje de emergencia

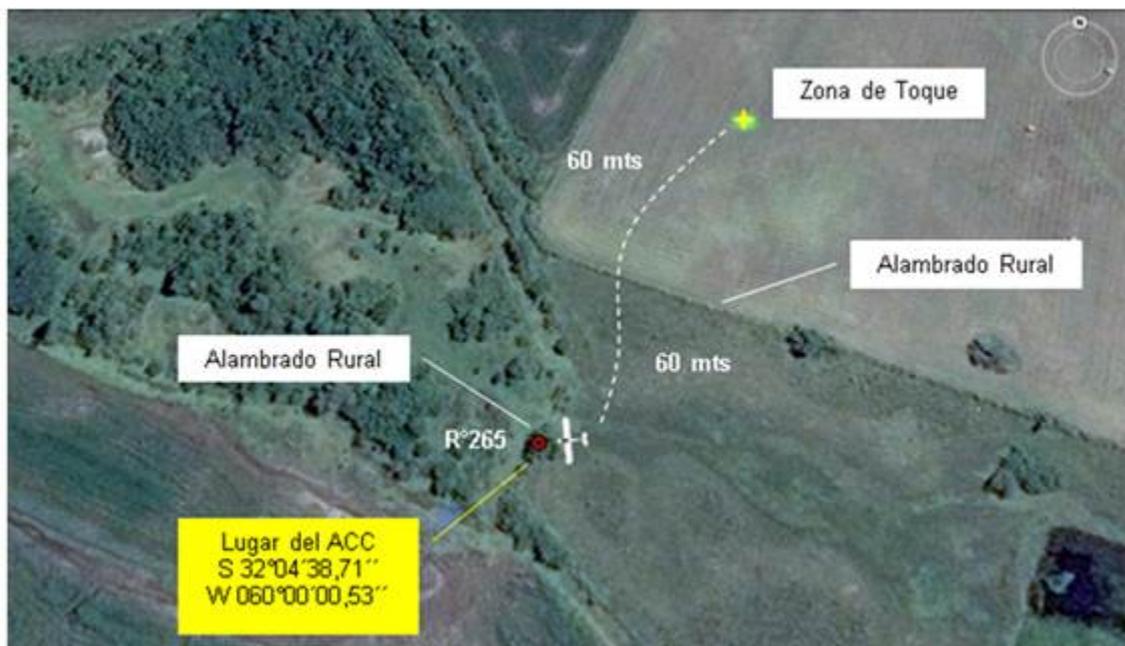
En la carrera de aterrizaje la aeronave recorrió aproximadamente 60 metros con las ruedas apoyadas en el terreno. En la trayectoria cortó un alambrado y se detuvo en otro lote, luego de impactar contra un poste.

Los daños sufridos por la aeronave se circunscribieron a las patas del tren de aterrizaje principal y a una marca en una de las palas de la hélice (**presumiblemente producto del contacto con el alambre del cercado perimetral de uno de los lotes donde se realizó el aterrizaje de emergencia**).

Figura 5. Esquema del recorrido y detención de la aeronave

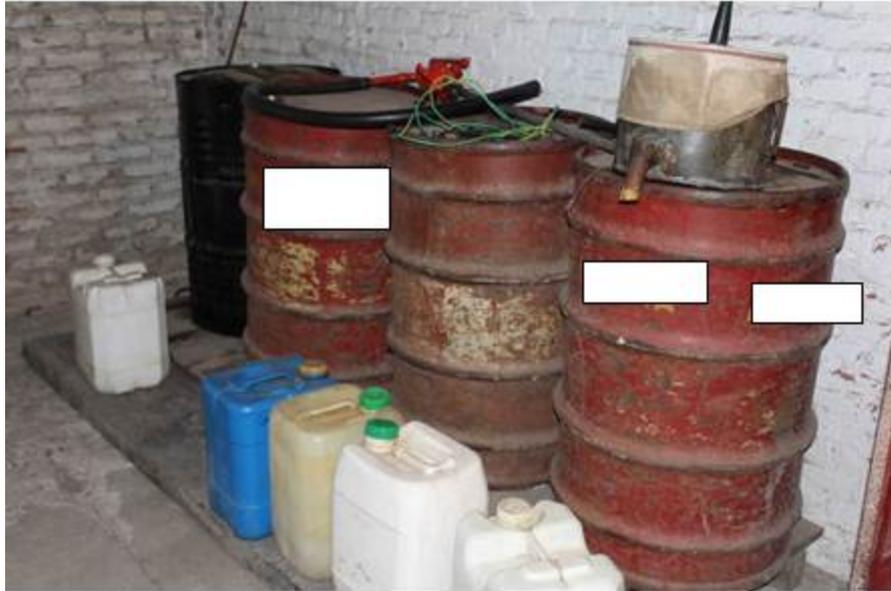
Figura 6. Tambores para almacenamiento, embudo filtro y bidones utilizados

- El diseño de la tapa del tanque de combustible de la aeronave no tenía ningún elemento de seguridad que impidiera su acceso al mismo.
- Las condiciones de almacenamiento del combustible en el aeródromo no contaban con medidas de seguridad para evitar su manipulación.
- No existía trazabilidad del combustible almacenado.
- No se realizaban controles de calidad que asegurasen que el combustible que se cargaba a las aeronaves fuese combustible de uso aeronáutico de comprobada aptitud.

Los restos sólidos también pueden ser producto de restos propios en los tanques de la aeronave, en los tambores de almacenamiento o durante el trasvase del combustible por medio de los bidones de plástico.
