INFORME DE SEGURIDAD OPERACIONAL

Suceso relacionado con el combustible/excursión de pista

Piper PA-30, LV-IJX

**509583/16**

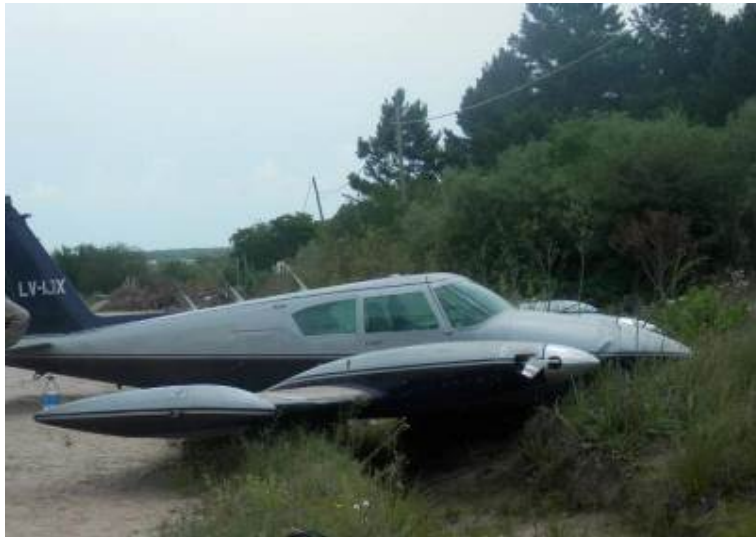
En una nueva inicial, a 300 ft de altura y cerca de la mitad de la pista, el piloto extendió el tren de aterrizaje y los flaps y viró hacia la izquierda para aterrizar. Durante la carrera de aterrizaje el piloto detuvo el motor operativo (izquierdo) e intentó detener la aeronave dentro del remanente de pista. Sin embargo, la aeronave traspasó la cabecera de pista 21, embistió el alambrado perimetral del aeródromo y cruzó una calle pública donde finalmente se detuvo.

Figura 1. Vista de la aeronave luego del suceso

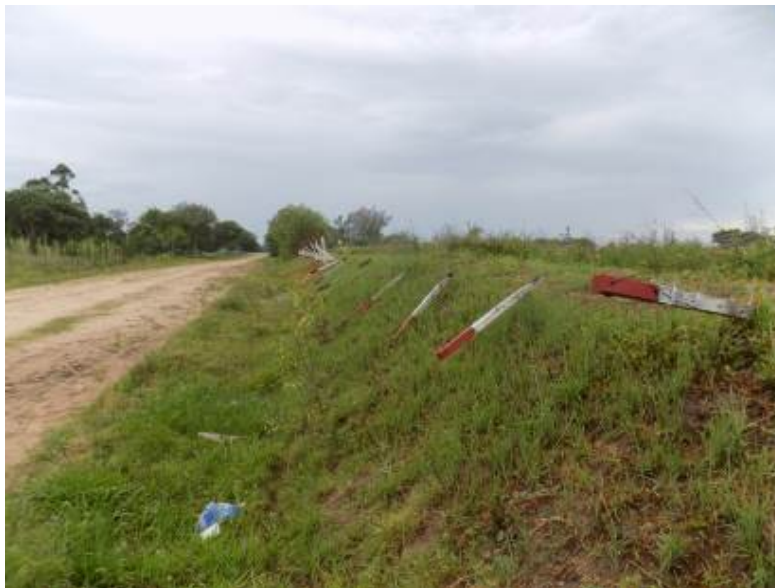
Figura 2. Alambrado perimetral ubicado en la cabecera de la pista 21

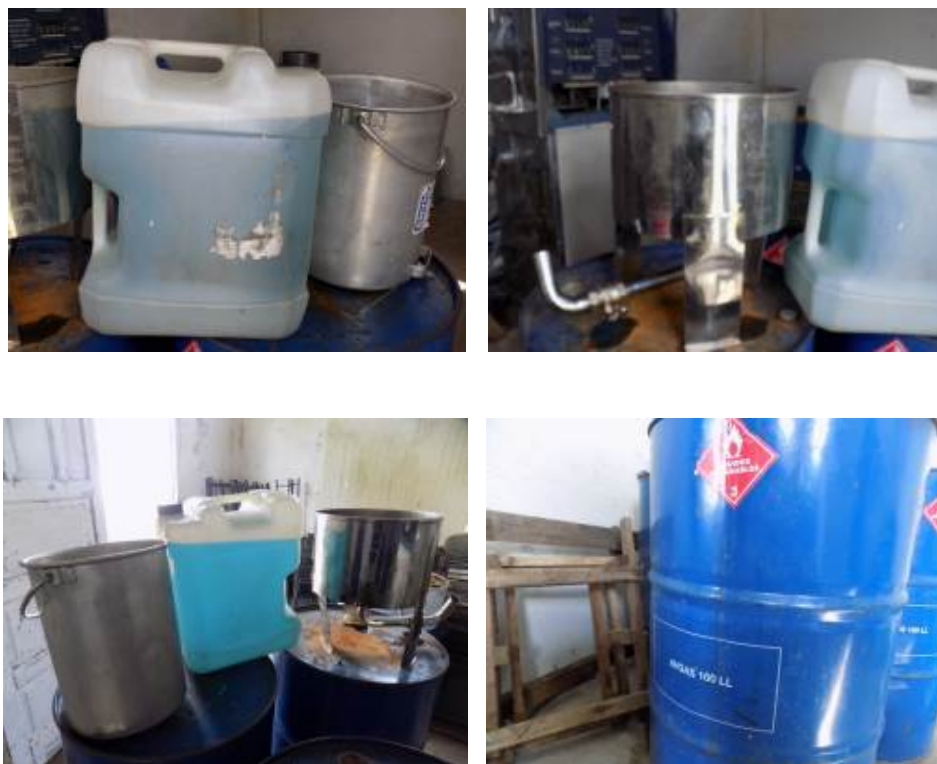
Se realizó el mismo procedimiento con el combustible de la cisterna móvil de acero inoxidable del Aeroclub Esquina. El resultado del ensayo de laboratorio de la muestra dio que era combustible Avgas 100LL *no apta, por contenido de sólidos y agua*.

También se inspeccionaron los dispositivos de reservas de combustible y sistemas de recarga en tierra (ver figura 3), y no se halló evidencia de contaminación.

Figura 3. Vista de los distintos almacenajes de combustible utilizados

Se examinó la forma de reabastecer a las aeronaves en el Aeroclub Esquina, que se ajusta a las prácticas normales en los aeródromos donde no hay un surtidor estándar. Los elementos utilizados (bomba de extracción manual, tacho y unidad filtrante, ambos de acero inoxidable) estaban en perfectas condiciones.

- la correcta ejecución del procedimiento de drenaje de combustible por los pilotos durante la inspección pre-vuelo; y
- el control del estado del combustible por parte del proveedor del mismo, cuando se almacena fuera de tanques subterráneos y aprovisiona sin surtidores.
