**INFORME DE SEGURIDAD OPERACIONAL**

***Matrícula: LV-LMY***

**Falla o malfuncionamiento de  
sistema/componente del grupo motor**

**AERONAVE:** Piper PA-25-235 Pawnee

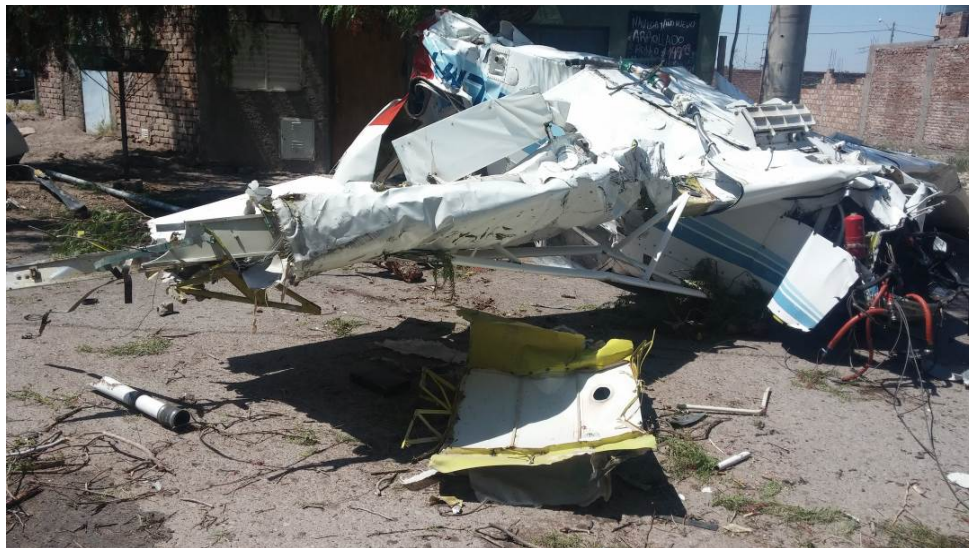
Figura 1. Posición final de la aeronave en el lugar del accidente

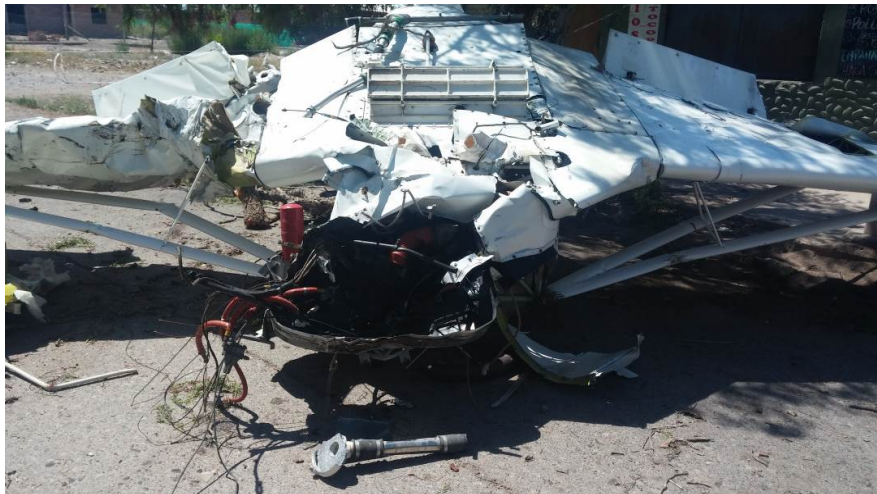
Figura 2. Restos de la aeronave sin el motor

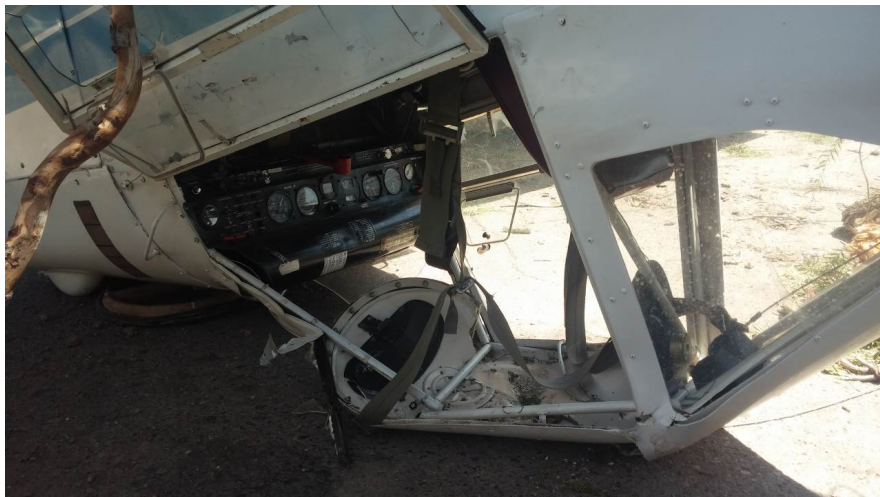
Figura 3. Cabina de pilotaje

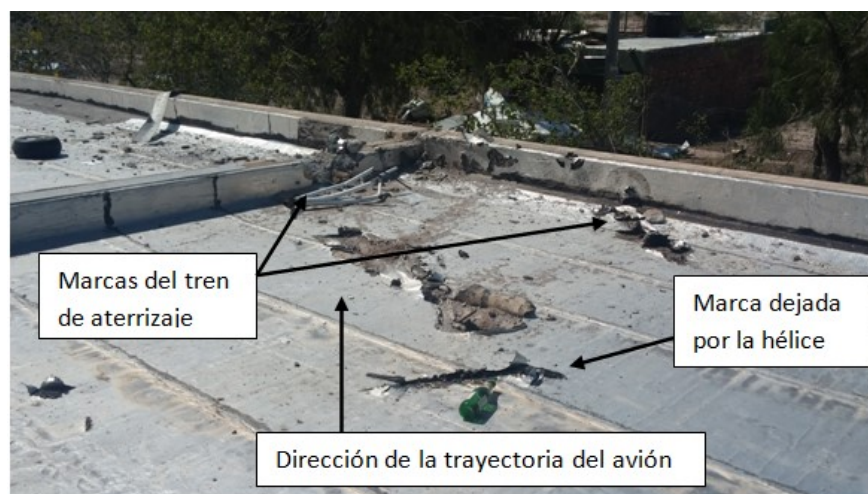
El mástil del pararrayos fue arrancado del techo de la escuela. Asimismo, parte de la mampostería de la azotea del edificio sufrió importantes daños.

Figura 4. Vista del techo de la escuela

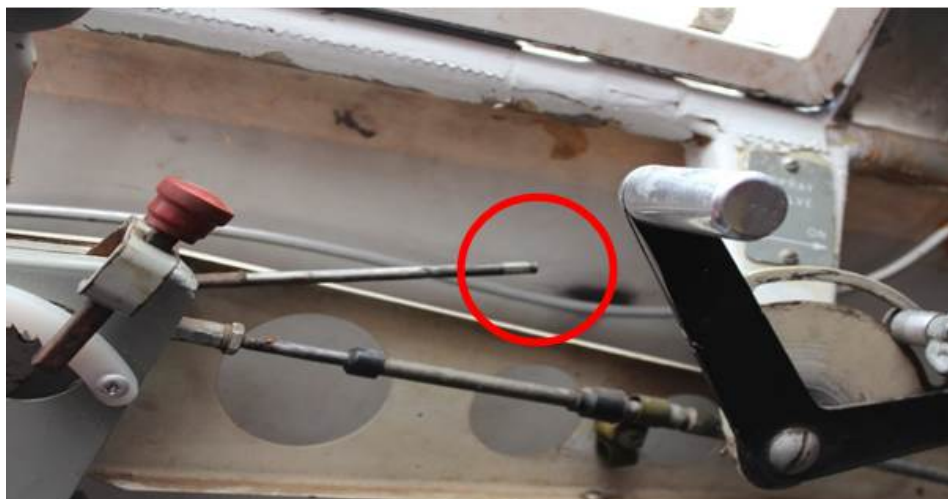
- Se detectó una discontinuidad en la unión del casquillo terminal en la palanca del acelerador con el cable del acelerador (ver figuras 7 y 8).

Figura 7. Casquillo solidario al movimiento de la palanca de potencia

La falla del componente fue detectada en la zona de toma del cable de acero del acelerador con el casquillo tubular que conectaba al comando de potencia en la cabina de vuelo, tal como se ilustra en la figura 7.

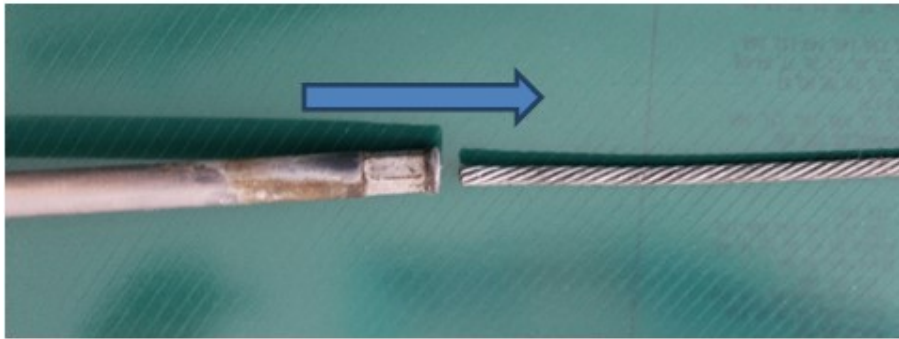
Figura 8. Casquillo separado del cable del acelerador

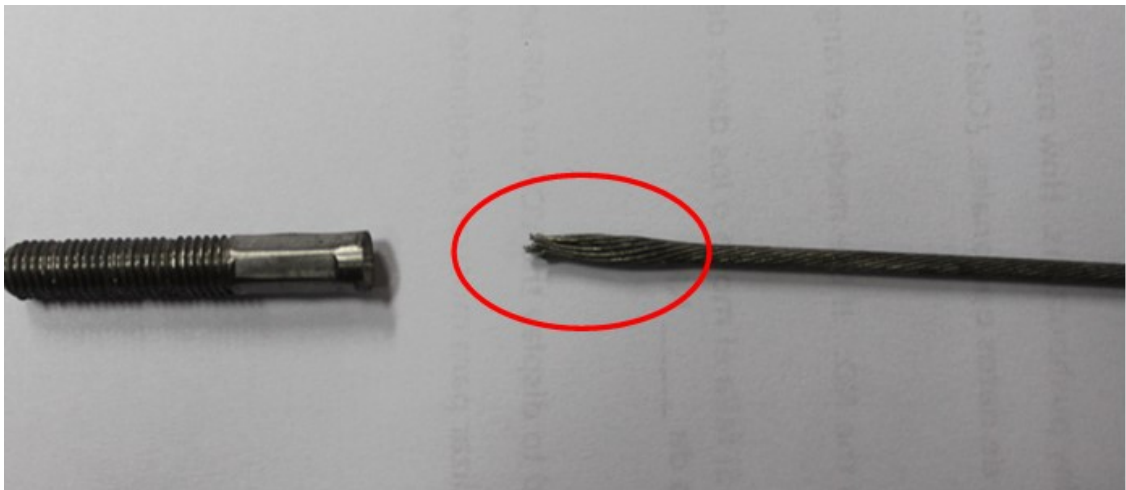
Se observó que el cable desprendido del terminal del comando de potencia en la cabina mantenía su forma, el trenzado y la disposición original de los hilos (alambres) en la zona en que se realizó el prensado del casquillo para su unión, tal como se muestra en la figura 8. Con el objetivo de comparar el estado final del cable en la zona del desprendimiento luego de un sobreesfuerzo, se realizó un ensayo de tracción hasta llegar a su desvinculación (rotura) en una empresa especialista en diseño, producción y comercialización de cables de comando para accionamientos mecánicos. Previamente se verificó el correcto ensamblado y prensado en la unión terminal-cable. Se distinguió claramente que los hilos del cable, luego del desprendimiento por un esfuerzo superior a su resistencia, quedaron en sentido axial, sin la forma del trenzado original y completamente desordenados, como se observa en la figura 9.

Figura 9. Disposición en la que quedaron los hilos del cable de acero luego del ensayo de tracción hasta su desprendimiento

Asimismo, se realizó un ensayo de maquinado o prensado con un nuevo casquillo y cable de acero similar, someténdolo a una fuerza de tracción muy importante hasta su desvinculación. El ensayo se realizó en una empresa especialista en diseño, producción y comercialización de cables de comandos. (ver figura 9)

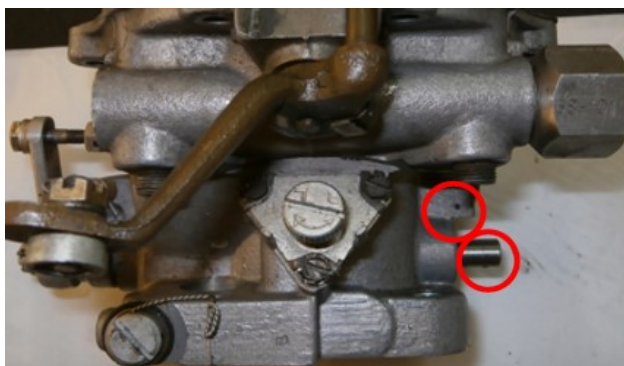
- En la ampliación de la investigación (análisis del carburador) se detectó la ausencia del resorte (*Spring Throttle Opening*) que va inserto en el extremo del eje que comanda la mariposa del acelerador y el cuerpo del componente.

En la figura 11, se pueden observar los orificios donde se insertaban los extremos del resorte que estaba ausente en el cuerpo del carburador y en el eje. Este componente del carburador fue sometido a un overhaul durante el cual se aplicaron diferentes boletines de servicio, no obstante no se encontró instalado el resorte en cuestión.

Figura 11. Carburador de la aeronave LV-LMY

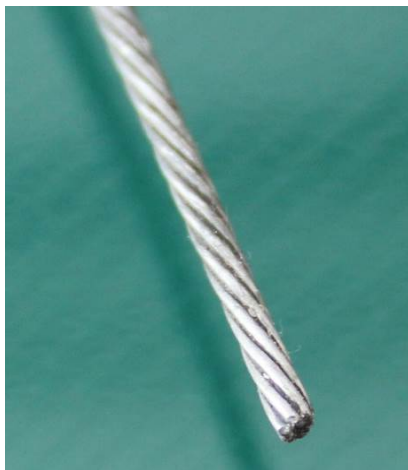
Figura 12. Cable de acero sin deformación plástica

Estas tres figuras muestran un patrón de corte del cable correspondiente al proceso de fabricación del conjunto, lo cual no tuvo que ver con la falla sujeta a análisis.

Asimismo, se observó en el extremo del cable que iba incrustado al casquillo tubular vestigios brillosos espejados. Estos se manifiestan cuando una pieza engarzada a otra está trabajando con juego, originando erosión o desgaste (ver figura 12).

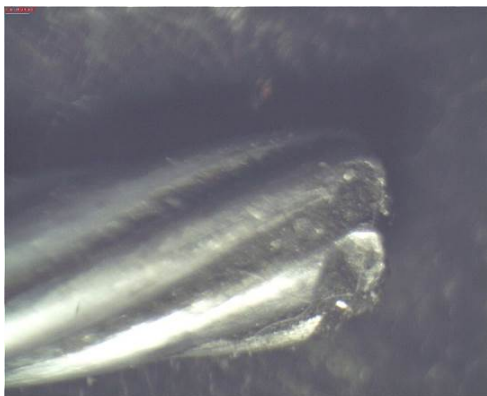
Figura 13. Cable de acero sin deformación plástica

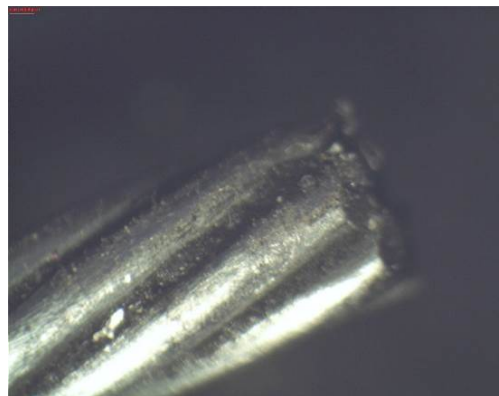
Figura 14. Cable de acero sin deformación plástica

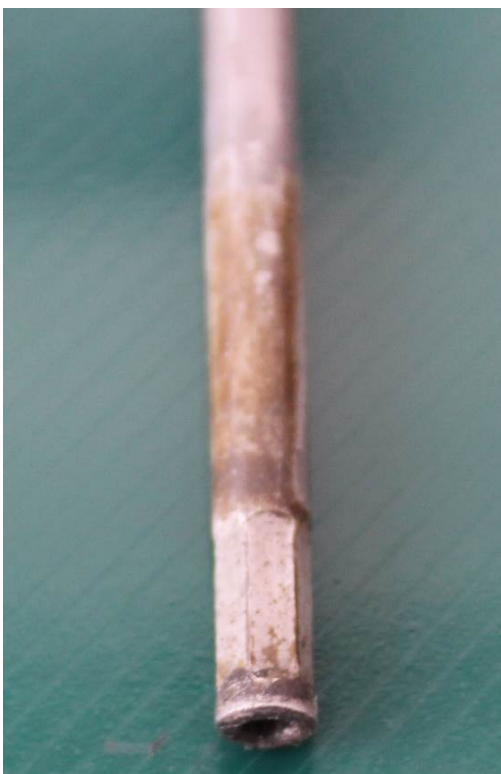
Como se mencionó en párrafos anteriores, el cable debería ir dentro del casquillo fijo. El diámetro interno del tubo era de 2,2 mm y el exterior de 4,8 mm. En la siguiente imagen se observa el detalle (ver figura 15) de la zona de agarre.

Figura 15. Casquillo fijo, zona de prensado

La investigación determinó, conforme al estado de forma y trenzado en el que quedaron los hilos del cable, que el desprendimiento del casquillo se debió a un prensado en la unión fuera de los estándares normales establecidos, lo cual posibilitó su desprendimiento como consecuencia del uso.
