## INFORME DE SEGURIDAD OPERACIONAL

**Matrícula: LV-ZHM**

**Falla del grupo motor**

**AERONAVE:** Cessna 152

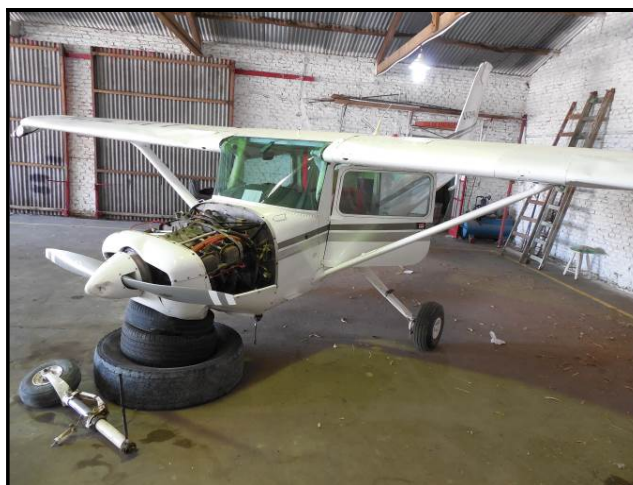
**1.3.1 Célula:** de importancia.

**1.3.2 Motor:** de importancia.

**1.3.3 Hélice:** leves.

Figura 1. Imagen de la aeronave accidentada

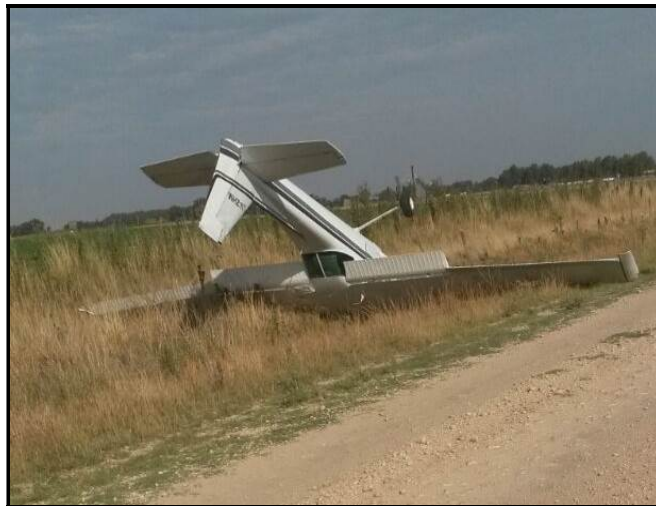
Al realizar un aterrizaje de emergencia en un camino rural lindero al aeroclub con componente combinada de viento cruzado y de cola y luego de tomar contacto con el terreno, el piloto perdió el control de la aeronave, la cual se desvió hacia la derecha y cayó en una cuneta que se extendía al costado del camino, rompiendo el conjunto del tren de nariz y capotando.

Figura 4. Imagen de la aeronave en el lugar del accidente

Se observaron deformaciones en las alas. La bancada del motor estaba fracturada con deformaciones y desprendimiento del tren de nariz. La hélice estaba doblada por el impacto contra el terreno.

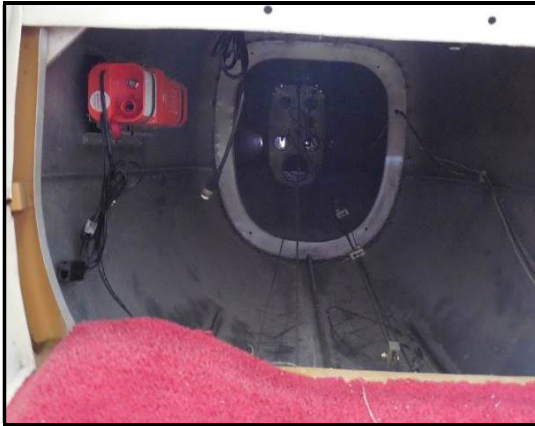
La aeronave estaba equipada con un Localizador Transmisor de Emergencia (ELT, por sus siglas en inglés), que estaba desconectado.

Figura 5. Imagen del equipo ELT

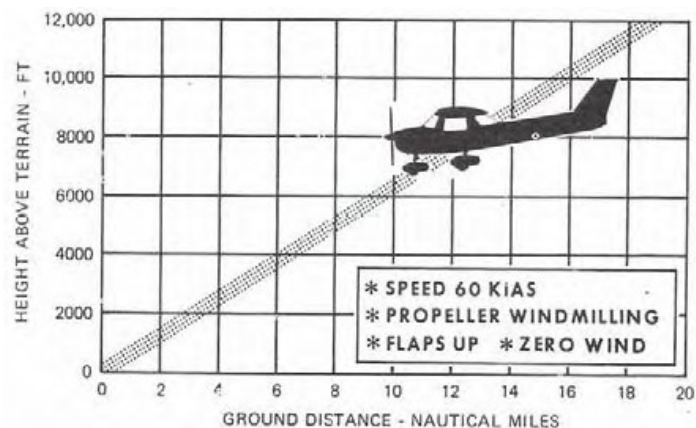
La figura 6 muestra la máxima relación de planeo en caso de una falla de motor. A 300 m de altura sobre el terreno (aproximadamente 900 pies) la distancia a recorrer por la aeronave con el motor detenido y en las condiciones de la tabla es de una milla náutica.

Figura 6. Máxima relación de planeo

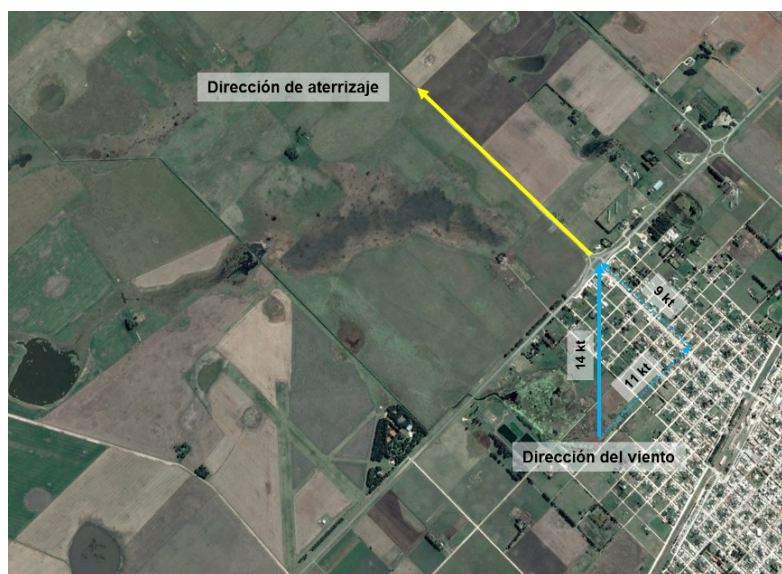
De acuerdo con las limitaciones y datos de performance de la aeronave del manual de vuelo, la máxima intensidad de viento cruzado demostrada con la cual el manual asegura la operación controlada de la aeronave es de 12 kt. De acuerdo con la información meteorológica, la aeronave aterrizó con 11 kt de viento cruzado y 9 kt de viento de cola.

Figura 7. Componentes del viento en el aterrizaje

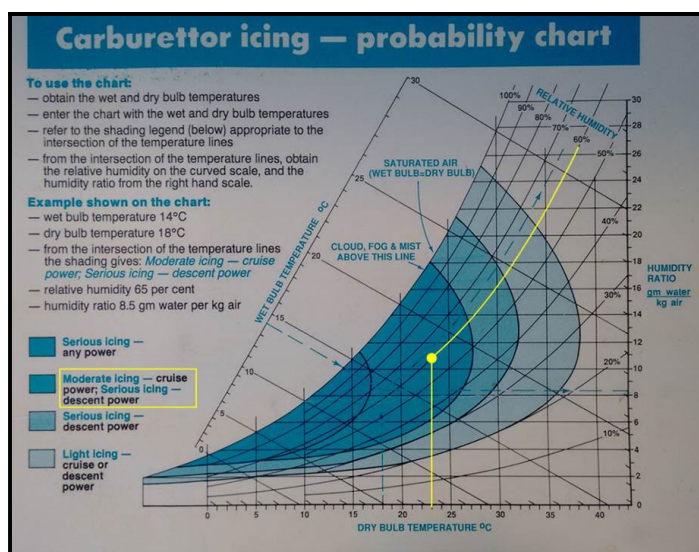
La meteorología presente durante el vuelo indicaba una temperatura ambiente de 23° C y una humedad del 60%. Con estas condiciones, el ábaco de formación de hielo en el carburador indica que para la fase de vuelo crucero se presentaban condiciones moderadas de engelamiento.

Figura 8. Gráfico de probabilidad de formación de hielo en el carburador

No pudo comprobarse la formación de hielo en el carburador debido a la ausencia de indicios físicos, pero de haberse dado, el fenómeno podría haber generado una caída de rpm del motor. En este caso, al accionarse el comando de aire caliente del carburador en un intento de corregir el problema, se podría haber generado una situación más crítica.

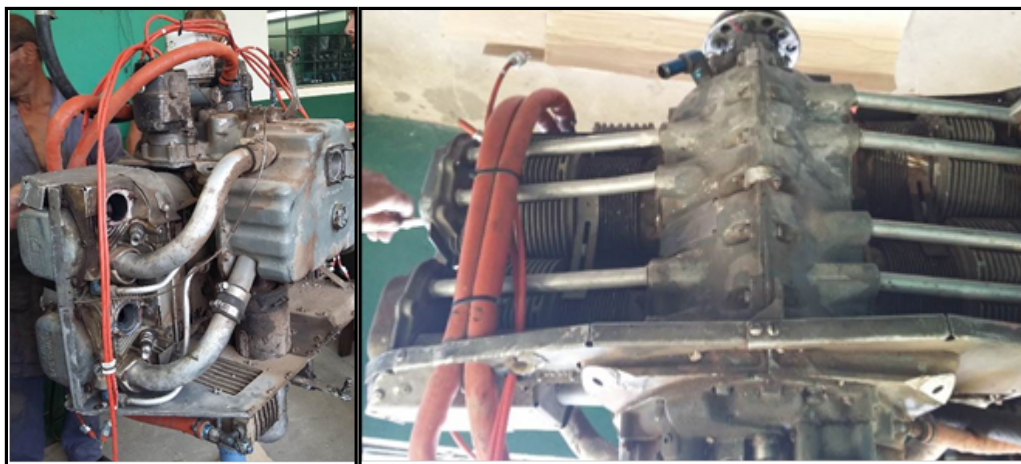
El motor presentaba un aspecto general “descuidado”, sucio, con partes de pinturas descascaradas, y los elastómeros antivibratorios de toma de bancadas se hallaban deteriorados.

Figura 1. Estado general del motor

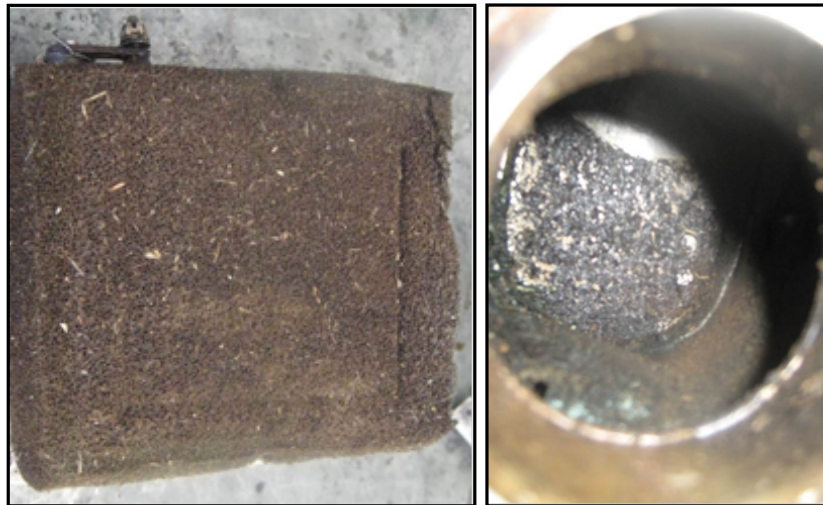
La toma de aire del carburador y filtro de aire estaban contaminados con aceite y tierra. Esto puede provocar la disminución en el caudal de aire requerido para mantener la correcta relación estequiométrica de la mezcla aire-combustible, necesaria para el óptimo funcionamiento del motor, afectando así su performance.

La toma de aire del carburador y filtro de aire se encontraban contaminados con aceite y tierra, lo que disminuyó el caudal de aire necesario para mantener la correcta relación estequiométrica de la mezcla aire-nafta, necesaria para el óptimo funcionamiento del motor.

Al desmontarse el carburador, se observó en la toma de aire al carburador, la espuma de poliuretano o goma espuma, colocada a modo de filtro de aire. Asimismo, se observó la presencia contaminante de aceite y tierra. Esta condición disminuye el caudal de aire necesario para mantener la correcta relación estequiométrica de la mezcla aire nafta, necesaria para el óptimo funcionamiento del motor.

Figura 2. Imagen del filtro y la entrada de aire caliente al carburador

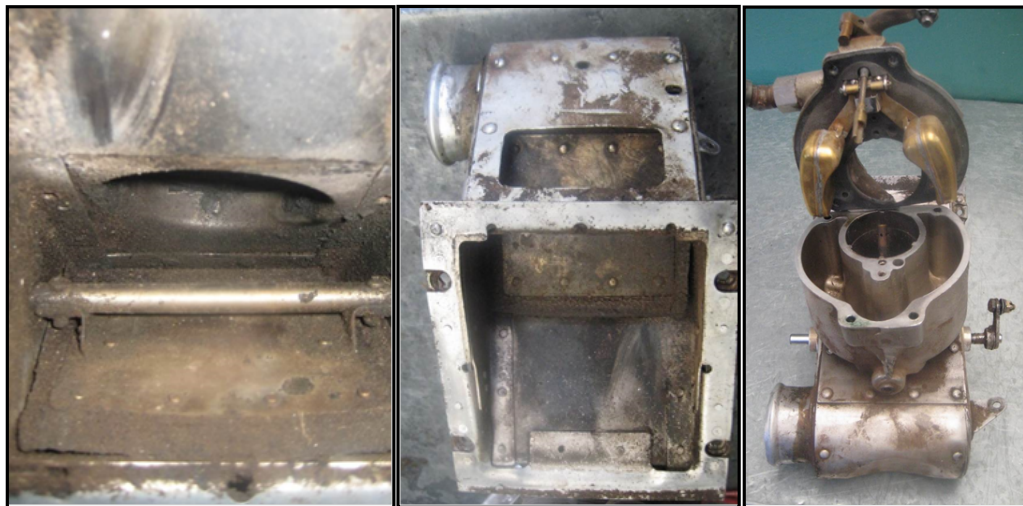
Figura 3. Imagen del carburador

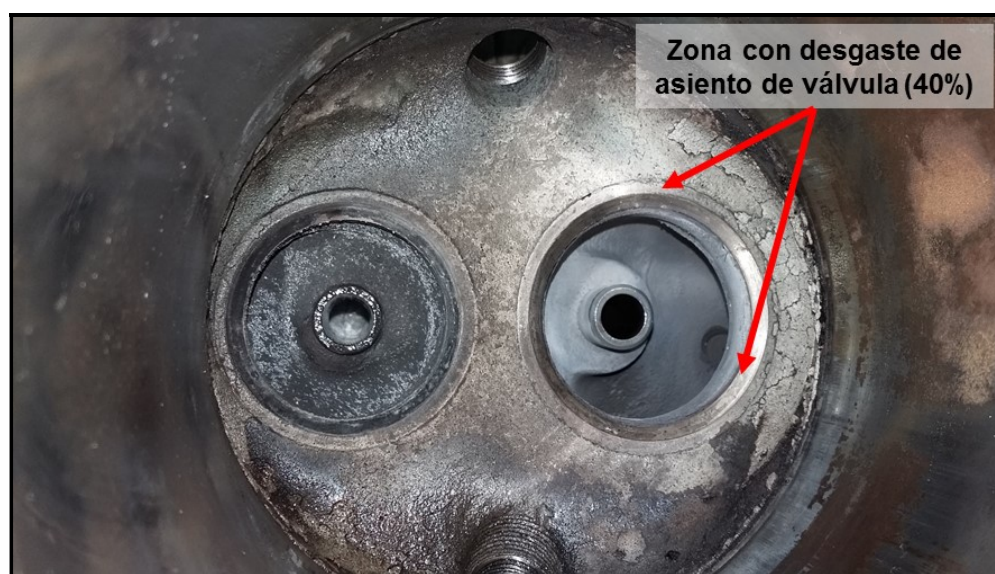
### Cilindro N°1

Los informes obtenidos indican baja compresión en el cilindro N°1, con 40 psi sobre los 80 psi de referencia, provocada por una fuga debida al asiento irregular de la válvula de admisión, así como en el cilindro N° 3, con 60 psi sobre los 80 psi de referencia, provocada por una fuga de presión producida por desgaste de los aros de compresión.

Los hallazgos encontrados en el motor durante la inspección (bajo índice de compresión en los cilindros N° 1 y N° 3) son evidencia de deficiencias en el mantenimiento, que provocó una disminución de la potencia disponible para el vuelo.

En el que al momento de realizarle la prueba de compresión diferencial, arrojó valores de 40 psi, se pudo determinar que la pérdida de presión se producía por el asiento irregular de la válvula de admisión.

Figura 4. Estado del cilindro n° 1

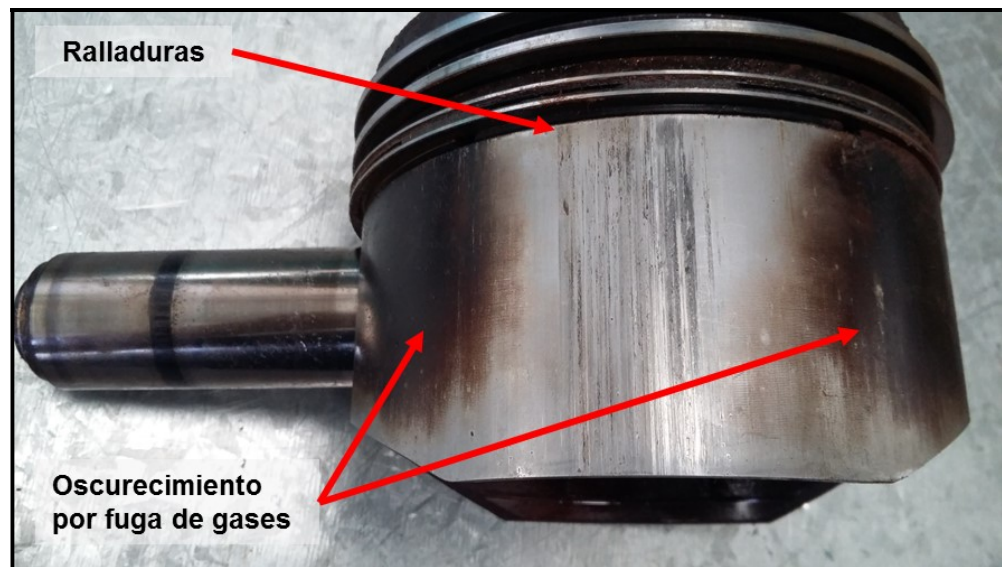
permitían la fuga de presión por venteo. Esto se evidencia por un oscurecimiento en la falta del pistón, debido a la formación de lacas residuales por efecto de la fuga de gases a través de los aros desde la cámara de combustión, que luego son eliminados por el venteo del motor.

Así mismo se observó ralladuras producidas por desgastes, por fricción con elementos abrasivos en las faldas de los dos pistones que se localizan a 90° del perno de pistón extendiéndose desde la zona de anclaje de aros hasta el extremo inferior.

Figura 9. Estado del pistón del cilindro nº 3

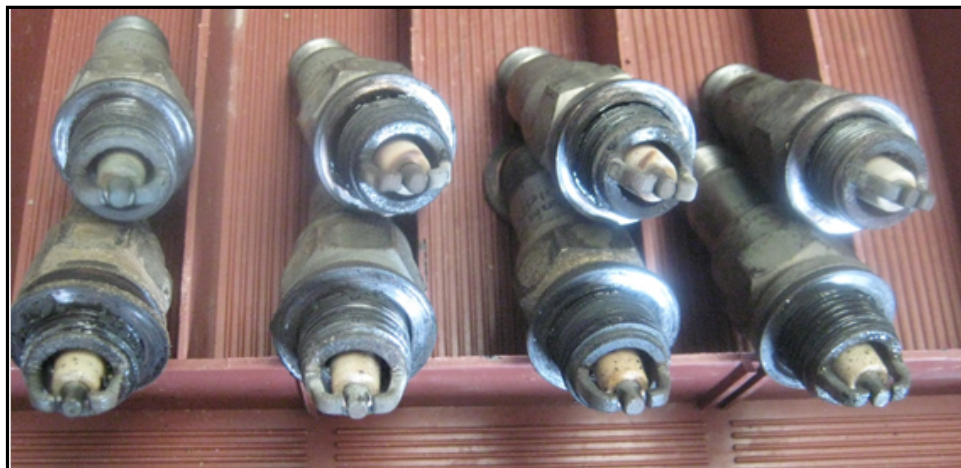
Posteriormente se desmontaron las otras 4 bujías de la parte inferior del cilindro y se procedió a probarlas con resultados satisfactorio en banco de pruebas de bujías sin presión ni temperatura. Las 8 bujías REM 37 BY, presentan las cerámicas de los electrodos con una coloración beige claro y una con color celeste.

Figura 6. Estado las bujías del motor

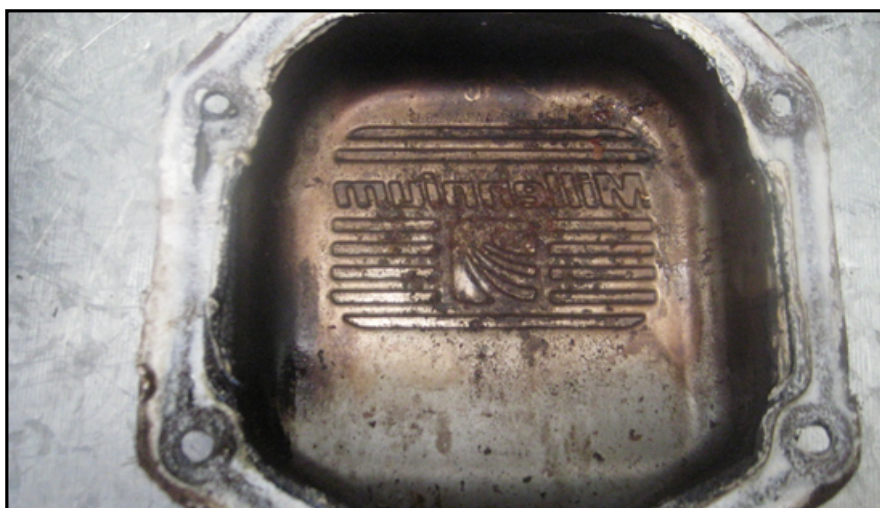
En las tapas de balancines con identificación de diferentes, marcas “Millennium” y Avco Lycoming” se observa en la cara interna la presencia de óxido ferroso.

Figura 7. Estado de la tapa de balancines
