INFORME DE SEGURIDAD OPERACIONAL

Excursión de pista

Cessna C-172 A, LV-HAL

**36635/17**

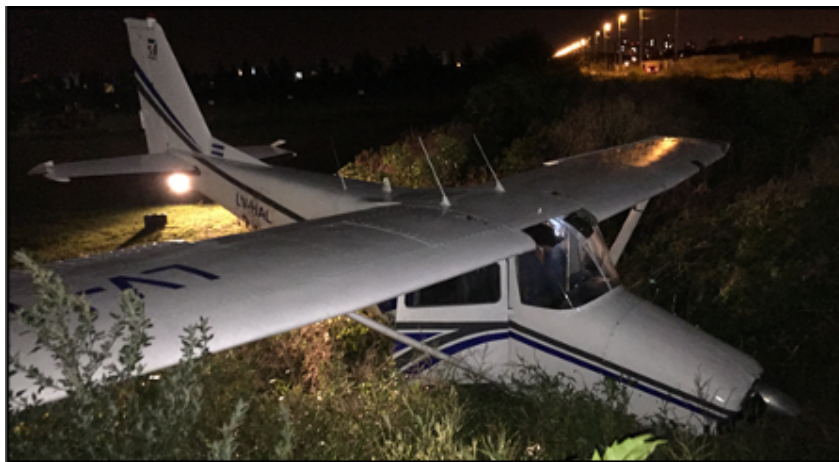
La aeronave se incorporó al circuito de tránsito aéreo para ingresar a la pista 33 donde realizó un primer intento de aterrizaje y, en la segunda aproximación, tomó contacto con la pista más allá del primer tercio. La aeronave no pudo detenerse y se produjo una excursión de pista, durante la cual se embistió arbustos y montículos de tierra. El accidente ocurrió de noche.

Figura 1. Aeronave accidentada

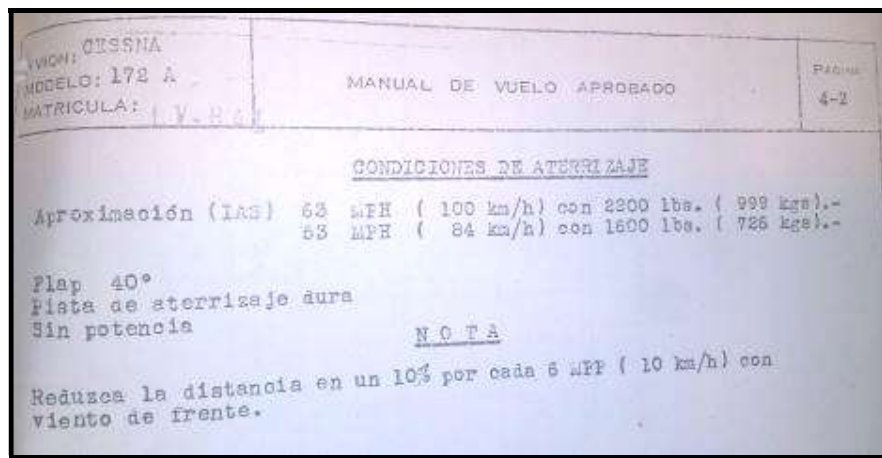
Según el procedimiento, la velocidad normal de aterrizaje es de 53 millas por hora de velocidad aérea para un peso de 726 kilos, con una configuración de flaps 40°, pista de aterrizaje dura y sin potencia. En cuanto a las distancias de aterrizaje, en esta configuración la aeronave requiere de una distancia de "rodada en tierra" de 530 ft a nivel del mar y una temperatura de 59° F.

Figura 2. Imagen del manual de vuelo

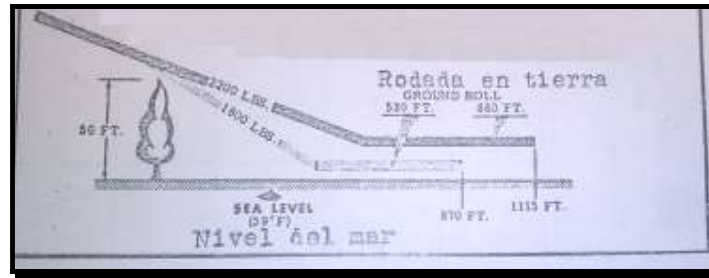
Figura 3. Distancias requeridas para aterrizar

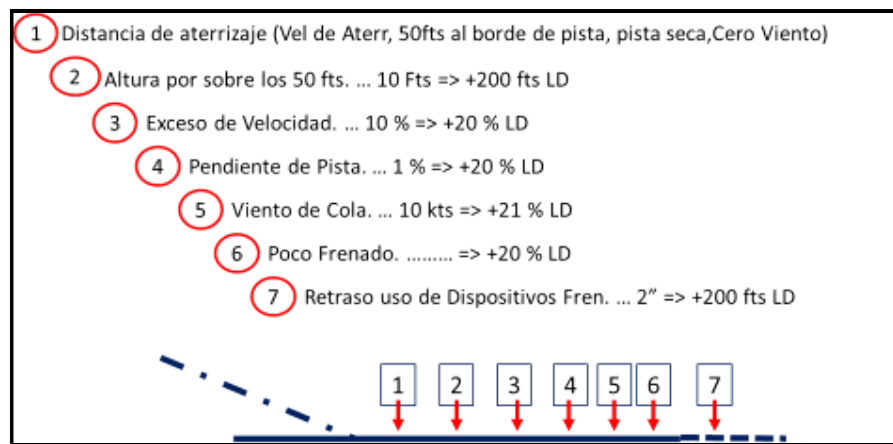
La "Advisory Circular AC-Nº 91-79 A-Federal Aviation Administration ..." establece los factores que incrementan la distancia requerida para el aterrizaje (ver figura 4).

Figura 4. Esquema de como calcular la distancia de aterrizaje

La aeronave LV-HAL debía mantener 53 MPH (46 kt) en final de acuerdo al manual de vuelo, según el piloto en final tenía una velocidad indicada de 80 Kt. Es decir, una velocidad incrementada en 34 kt, lo que para el cálculo propuesto se debe aumentar la distancia de aterrizaje en un 68 %.

El reporte meteorológico indicaba que el viento era de los 110º/9 kt, por lo que se debe considerar una componente de 6 kt de cola, lo que para el cálculo propuesto se debe incrementar la distancia de aterrizaje en un 12,6 %.

La superficie de la pista era de pasto. Al momento del accidente había una humedad relativa del 72% (pasto húmedo), por lo tanto se considera que la condición de frenado fue “Poco Frenado”, lo cual nos lleva a incrementar la distancia de aterrizaje en un 20%.

Según los cálculos realizados, considerando las condiciones que tenía en ese momento la aeronave LV-HAL, la distancia de aterrizaje necesaria era de 367 metros (1204 pies).
