INFORME DE SEGURIDAD OPERACIONAL

Colisión con obstáculos durante el despegue - Fuego (Post impacto)

Grumman G164A, LV-WOW

55394/17

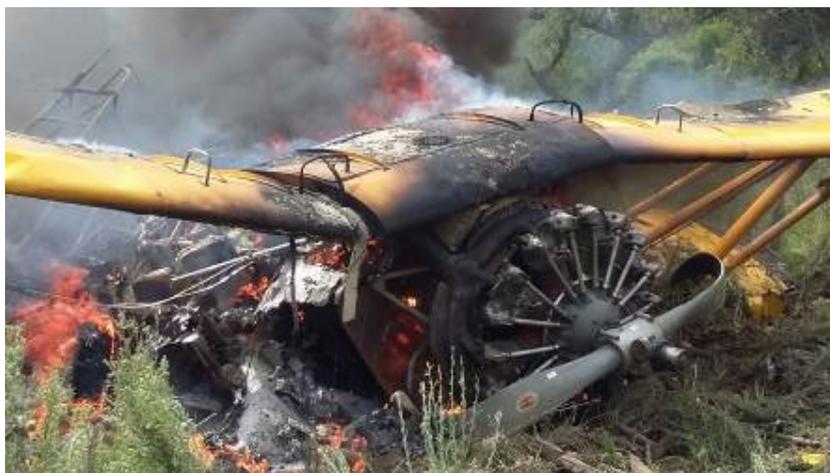
A consecuencia del evento, la aeronave se incendió y generó una explosión por el derrame de combustible en la zona caliente del motor.

Figura 1. Imagen de la aeronave incendiándose posterior a la excursión de pista

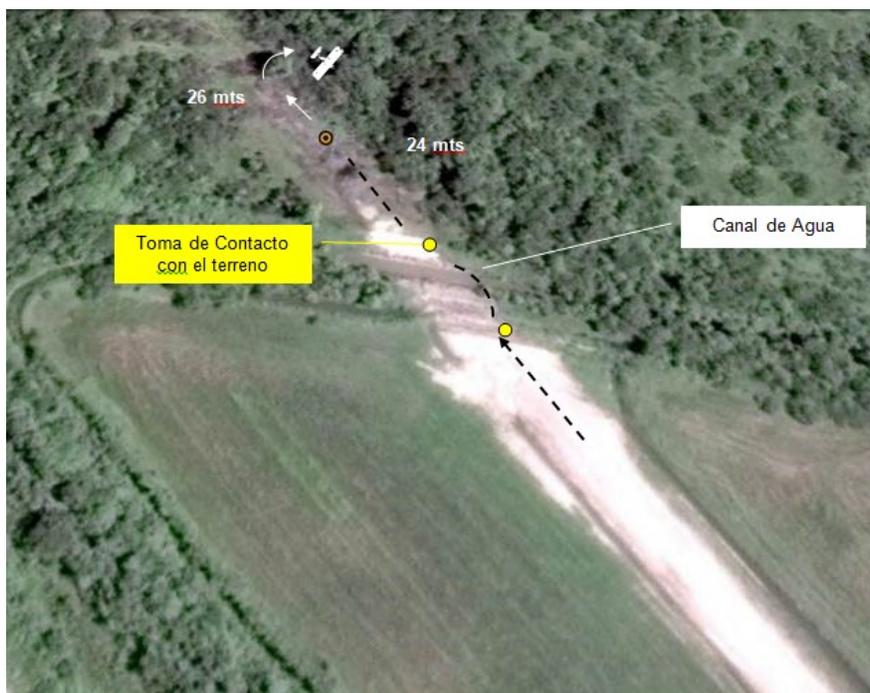
El piloto manifestó que rotó la aeronave a la mitad de la pista aproximadamente, y una vez en el aire bajo la nariz del avión para obtener mayor velocidad. Con esta actitud que no pudo modificar, sobrevoló la pista remanente e impactó con el tren de aterrizaje un montículo de tierra al final de esta. Este golpe ocasionó el desprendimiento del tren de aterrizaje, luego la aeronave saltó un canal de desagüe y un alambrado, posteriormente tomó contacto con el terreno y recorrió en línea recta 24 m en ese punto el plano derecho impactó contra un árbol, lo que originó que la misma realice un giro de 180° y recorra 26 metros más hasta su detención.

Figura 2. Detalle del recorrido en la excursión de pista.

de cola, lo cual incrementó la distancia de despegue. Además, basados en la misma tabla la aeronave debería haber alcanzado los 50 pies de altura a los 832 metros desde la cabecera, y el impacto con el montículo de tierra fue aproximadamente a los 810 metros.

Considerando todos los aspectos expuestos anteriormente, nos lleva a concluir (establecer) que la dificultad para modificar la actitud de la aeronave adoptada posterior al despegue podría ser atribuida al peso de la aeronave, a la posición del centro de gravedad que afectó la controlabilidad en el eje longitudinal, al viento de cola, o la combinación de estas.

- ✓ Considerar la reubicación de la manga indicadora de dirección e intensidad de viento ubicada actualmente sobre las instalaciones, lo cual puede afectar la indicación de dirección e intensidad del viento, por las perturbaciones del aire producidas por objetos cercanos, conforme a las consideraciones vertidas en la RAAC 154 Diseño de Aeródromo - 154.401 Indicadores y dispositivos de señalización - (a) Indicadores de la dirección del viento.

- ✓ Implementar un sistema de registros donde quede asentado las cargas de combustible y de productos a aplicar, a los fines de que los pilotos cuenten con la información necesaria para los cálculos de peso y balanceo de la aeronave y se pueda verificar que se encuentren dentro de la envolvente de operación de la aeronave.
