INFORME DE SEGURIDAD OPERACIONAL

Contacto anormal con la pista

Boeing B-737-8HX, LV-FUA

**58720/17**

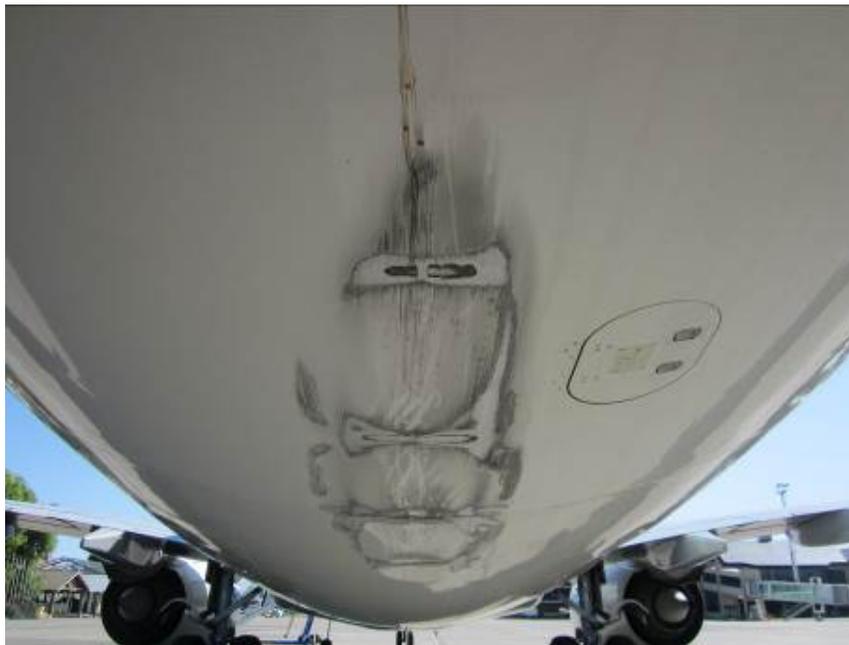
Daños de importancia en la parte inferior del fuselaje, en el revestimiento estructural, y deformaciones en cuatro cuadernas.

Figura 2. Daños en la parte inferior del fuselaje

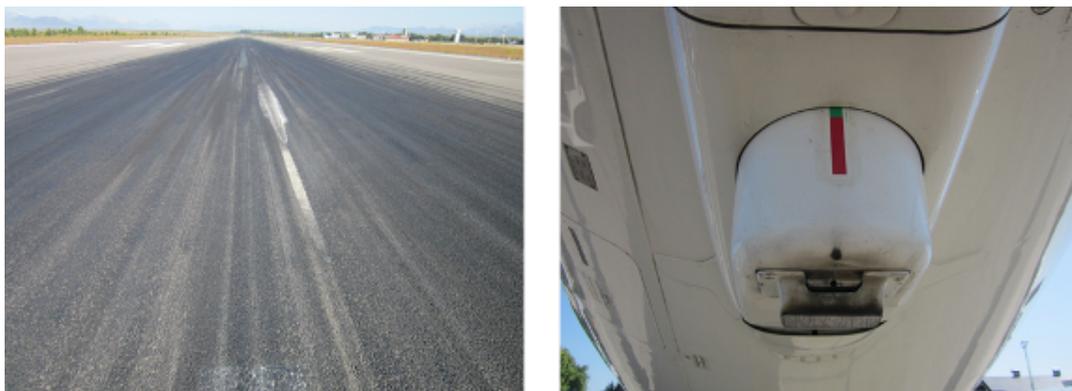
El relevamiento fotográfico de la superficie de la pista y de las marcas dejadas por la aeronave en la misma, además de la evaluación de los daños sufridos por la aeronave, identificó marcas de rozamiento y deformaciones en el fuselaje y revestimiento de la zona ventral trasera y en el patín de cola o *tail skid*, producto del impacto de la cola con la superficie de la pista. Las estaciones del fuselaje afectadas iban desde la N° 867 hasta la N° 927, todas dentro de la zona presurizada del mismo.

Figura 6. Marcas en la pista y el patín de cola de la aeronave producto del *tail strike*

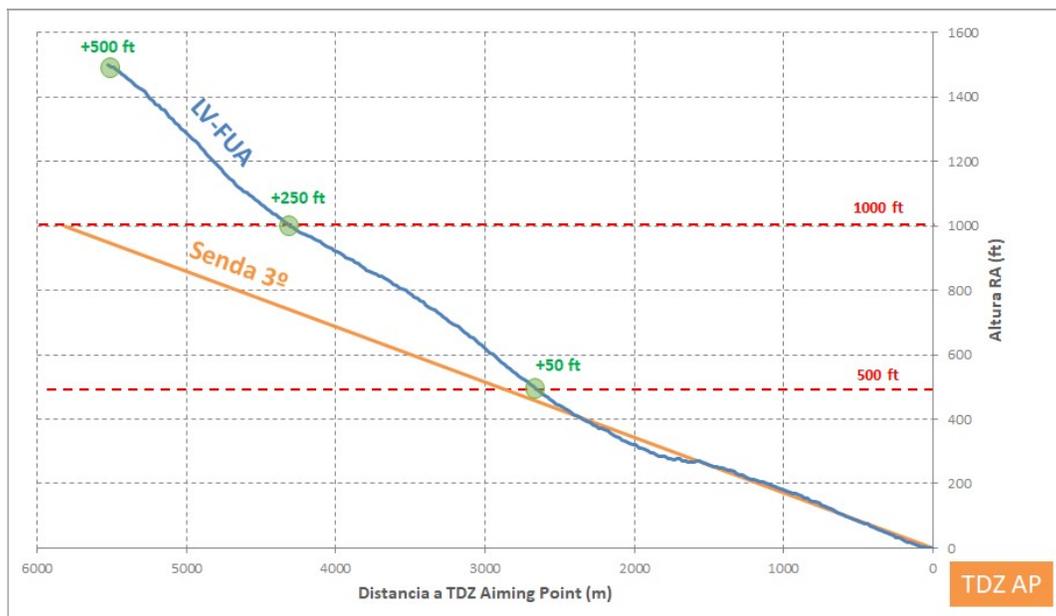
Figura 7. Trayectoria de la aeronave en relación a la distancia al Aiming Point (AP) de la pista 29.

La lectura del FDR permite establecer que el AR1672 estaba a 1500 pies en descenso a una distancia de 5.8 kilómetros del AP de la pista 29. La aeronave recuperó la senda de 3 grados a una distancia de 2,7 kilómetros del AP, posición en la que estaba aproximadamente a 50 pies por encima de la altura de referencia.

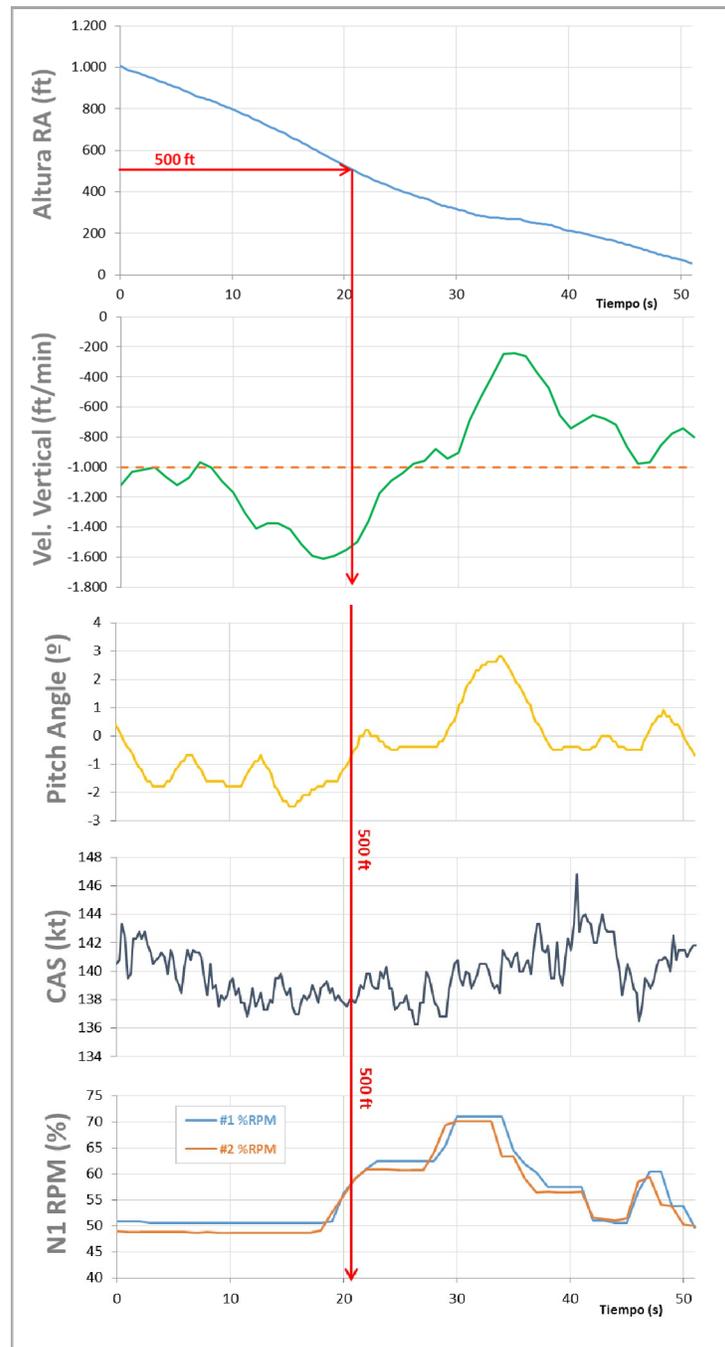
El análisis de diferentes parámetros de vuelo y del empuje de los motores de la aeronave entre los 1000 pies y 50 pies en descenso (utilizando el radio altímetro como referencia para la medición), indica variaciones en sus valores (figura 8).

Figura 8. Parámetros de vuelo y empuje de la aeronave entre los 1000 pies y 50 pies

El régimen de descenso presentó oscilaciones por debajo de los 1000 pies de altura. Abandonando 1000 pies, el régimen de descenso era de 1100 pies por minuto; aumentando a casi 1600 pies por minuto a los 500 pies, disminuyendo a poco más de 200 pies por minuto a los 250 pies, y aumentando a 976 pies por minuto a 134 pies

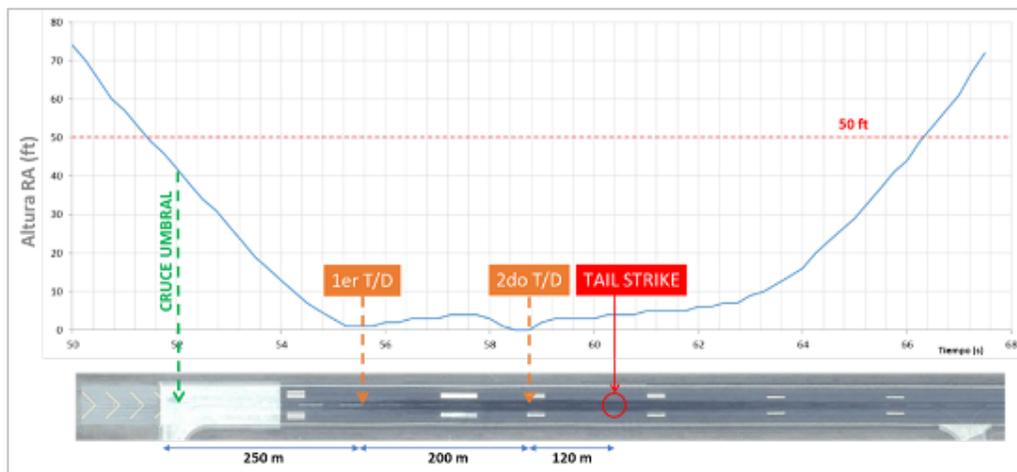
La aeronave cruzó el umbral de la pista 29 a una altura de 40 pies, realizando el primer contacto con la superficie de la pista y el *bounced landing* a aproximadamente

250 metros de la cabecera. La aeronave volvió a tomar contacto con la pista aproximadamente a 450 metros de la cabecera. No hubo rebote tras esta segunda toma de contacto, la aeronave permaneció en la pista, y a 570 metros de la cabecera, durante el inicio de la maniobra de *go-around*, se produjo el impacto de la zona ventral trasera del fuselaje de la aeronave con la pista (Figura 11).

Figura 10. Altura y distancia de pista recorrida por la aeronave

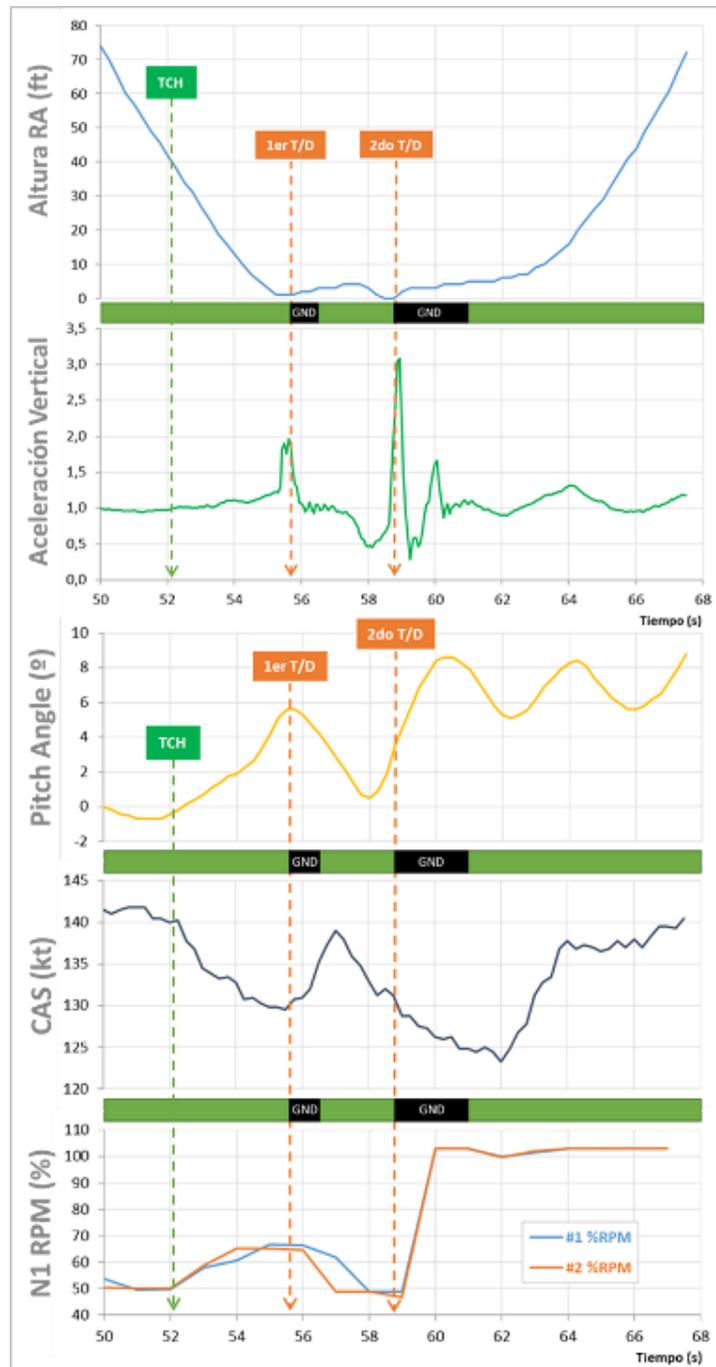
Aproximadamente un segundo luego del segundo toque se inició la maniobra de *go-around*, incrementándose el empuje de los motores hasta 103% N1. Durante la maniobra, y estando aún en la pista, la aeronave alcanzó el ángulo de cabeceo máximo de  $8,6^\circ$ , momento en el cual se produjo el *tail strike* (figura 11).

Figura 11. Parámetros de vuelo y empuje de la aeronave durante el aterrizaje y posterior go-around

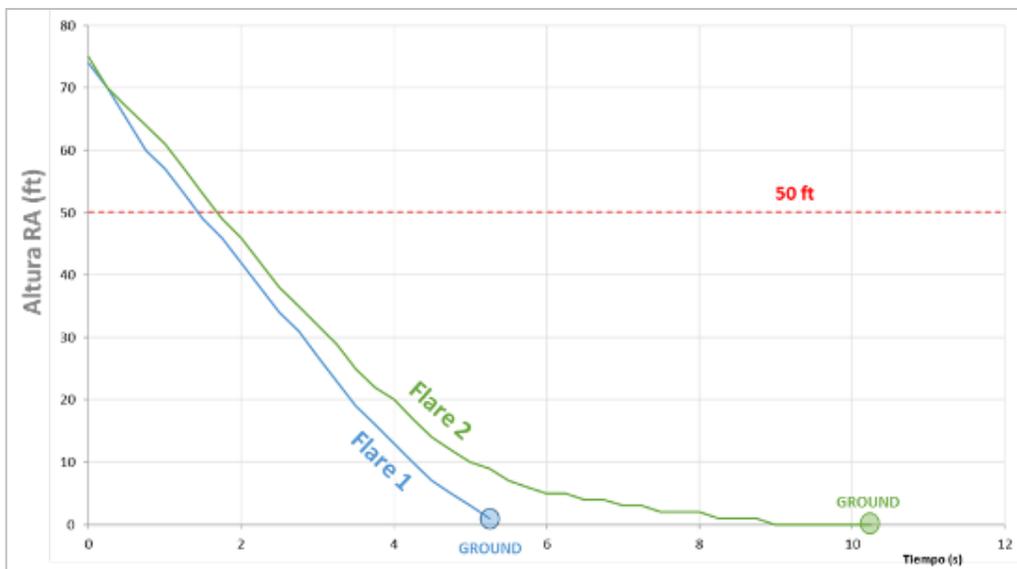
La figura 20 presenta la comparación entre la maniobra de nivelada realizada por la aeronave durante el primer intento de aterrizaje y el segundo (luego del *go-around* y la nueva aproximación), y permite apreciar la diferencia en la transición entre los regímenes de aproximación y aterrizaje para cada caso.

Figura 20. Comparación entre las niveladas realizadas por el LV-FUA en el primer y segundo aterrizaje

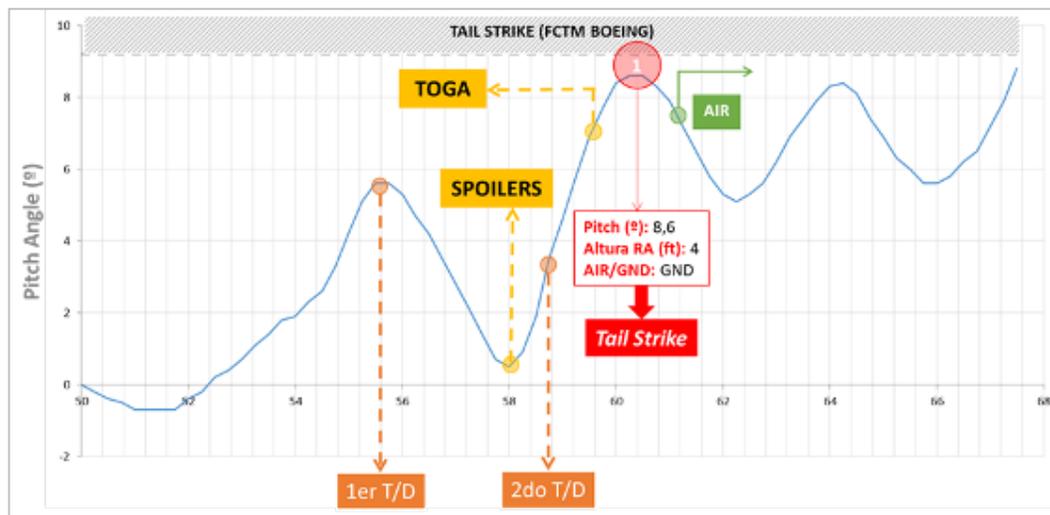
El despliegue automático de los *spoilers* ocasionó un momento de cabeceo positivo que, sumado a la rotación para iniciar la maniobra de *go-around*, provocó que la aeronave alcanzara un ángulo de cabeceo de  $8,6^{\circ}$ , desencadenando el *tail strike* (figura 22). El impacto del fuselaje con la superficie de la pista ocasionó las deformaciones en la zona ventral trasera de la estructura.

Figura 22. Variaciones del ángulo de cabeceo de la aeronave durante el aterrizaje

El *pitch angle* del AR1672 nunca alcanzó el valor mínimo a partir del cual Boeing indica que es posible un *tail strike*. El valor indicado por Boeing es  $9,2^\circ$ ; ya se ha señalado que de acuerdo a la lectura del FDR, la aeronave no superó  $8,6^\circ$  de *pitch angle*. Sin embargo, también debe considerarse que las condiciones de certificación de las curvas presentes en la figura 17 no se correspondieron con los valores medidos durante el *tail strike*.

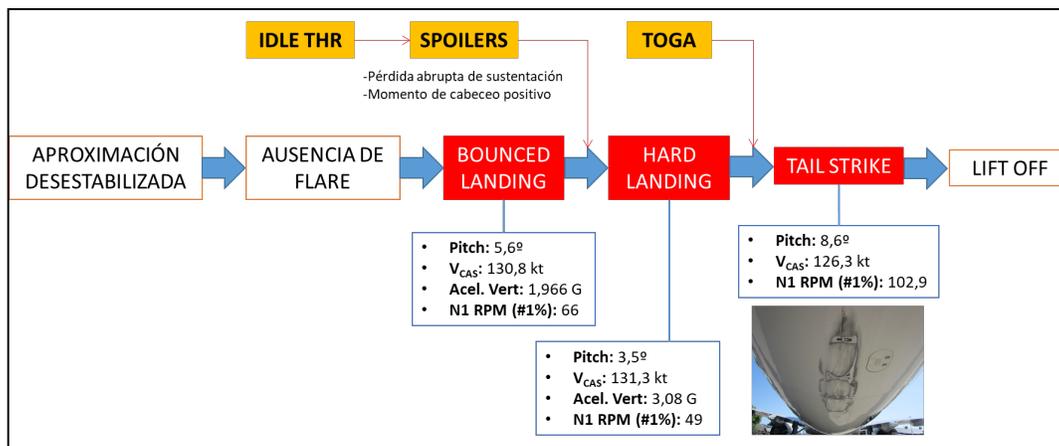
La figura 23 resume la secuencia de eventos durante la aproximación y aterrizaje que resultaron en el *tail strike*.

Figura 23. Secuencia de eventos durante la aproximación y el aterrizaje
