INFORME DE SEGURIDAD OPERACIONAL

Falla de componente no motor

Piper PA-25-150, LV-HJG

0122477/17

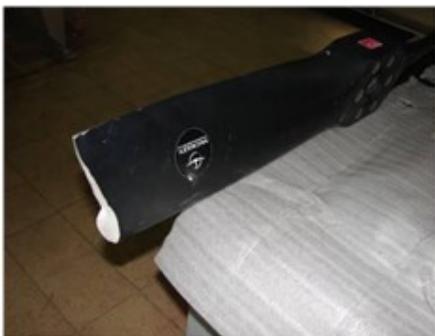
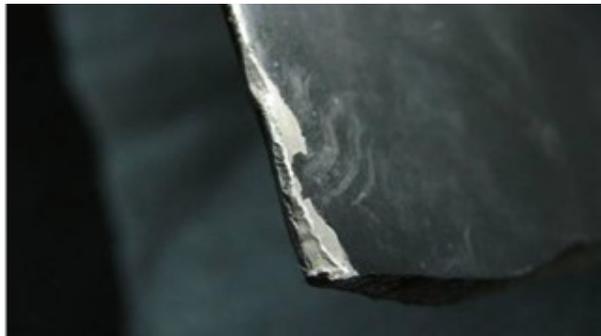
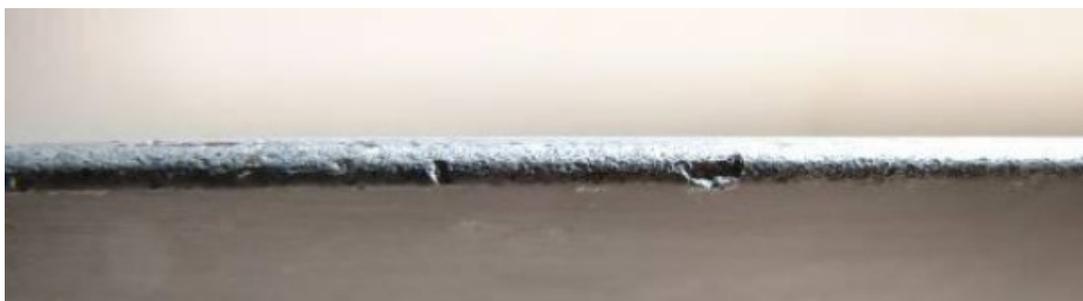
Conclusiones y Recomendaciones: "la hélice se fracturó por fatiga a partir de daños mecánicos superficiales (indentaciones) que ocasionaron puntos de severa concentración de tensiones. En cuanto al origen de las indentaciones, se considera que son atribuibles a un mecanismo de daño erosivo por partículas sólidas duras (arenas, piedras) durante la operación de la hélice próxima a suelos no firmes. Se recomienda evaluar periódicamente este tipo de componentes mediante END".

Figuras 3 a 5. Zona de fractura y daños en el borde de ataque de la hélice

En virtud de los hallazgos identificados durante el proceso de investigación, se pudo determinar que la hélice se encontró sometida a sucesivos vuelos donde se produjeron daños en las palas debido al impacto de objetos extraños sobre el borde de ataque. Esta situación de deterioro es normal en aeronaves que operan en campos, pistas de ripio, césped, etc. ya que por el efecto aerodinámico; la hélice tiende a succionar elementos sueltos en la superficie.

- ✓ El desprendimiento de una porción de la pala de hélice se produjo por el avance de una mecánica de fatiga que avanzó hasta alcanzar un tamaño crítico de rotura.
- ✓ La fisura y las indentaciones presentes en el borde de ataque de la pala, no fueron detectados durante los ciclos de servicio.

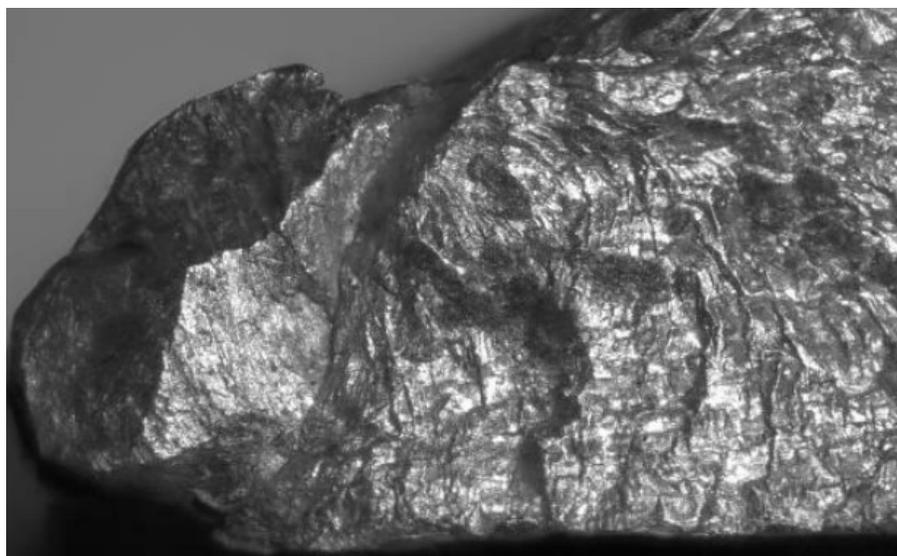
Figura 6. Vista de la fractura por fatiga desde el borde de fuga de la pala de hélice

La repetición de este proceso genera indefectiblemente daños superficiales que progresan en forma de fisuras, conforme avanzan los ciclos de operación. La no detección temprana de las fisuras provoca que esas alcancen un tamaño crítico, llevando a la fractura final al componente.
