INFORME DE SEGURIDAD OPERACIONAL

Pérdida de control en vuelo

Piper PA-18A, LV-GBR

74210/2017

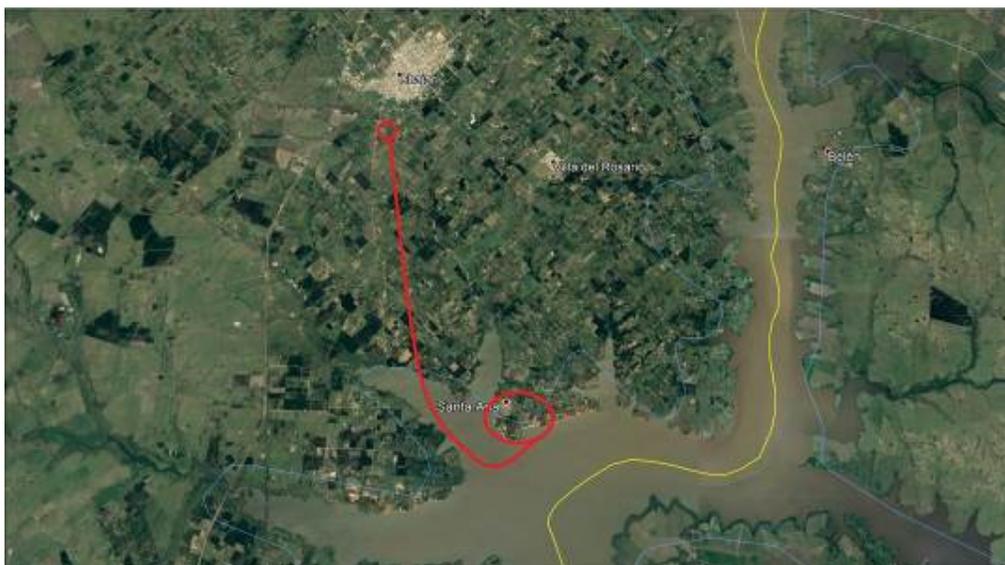
Figura 1. Vuelo de la aeronave accidentada

El 25 de febrero del 2017 a las 21:00 horas,² la aeronave matrícula LV-GBR, un Piper PA-18, despegó de una pista privada en la localidad de Chajarí, provincia de Entre Ríos, con la intención de realizar un vuelo local. Ascendió a 1500 pies y se dirigió hacia la localidad de Santa Ana, ubicada a 17 kilómetros en dirección suroeste.

Ya sobre la localidad de Santa Ana realizó una práctica de vuelo lento sobre la margen derecho del río Uruguay. A continuación puso proa hacia el norte, sobrevolando el camping municipal en las afueras de la ciudad.

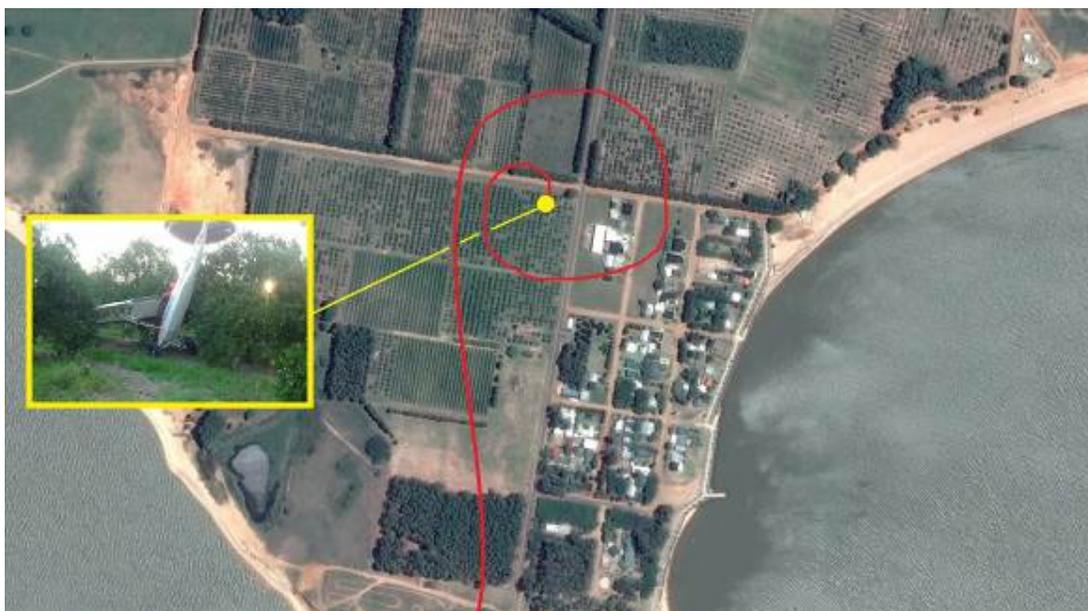
Figura 2. Trayectoria final de la aeronave, previa al impacto

momento experimentó insensibilidad en los comandos de vuelo al tiempo que advirtió que la aeronave comenzaba a derrapar. Observó casas a su frente, por lo que bajó la nariz de la aeronave. Esta, no obstante, continuó derrapando hasta impactar con dos árboles en una plantación de naranjos que amortiguaron parcialmente la caída. Finalmente, la aeronave impactó contra el terreno con 70° de nariz abajo, posición en la que quedó.

La investigación estableció que el motor entregaba potencia al momento de la colisión con los árboles. Durante la ejecución de una maniobra llamada “vuelo lento”, la aeronave experimentó una pérdida de sustentación seguida de una pérdida de control en vuelo. La maniobra de vuelo lento se efectuó a una altura sobre el terreno que ofrecía escaso margen para la recuperación de desfasajes en su ejecución. El impacto sobre los árboles no pudo ser evitado por la escasa separación con el terreno.

- La importancia de elevar el nivel de conocimiento del personal operativo sobre cuáles son los sucesos de notificación obligatoria; y
- La importancia de asegurar la disponibilidad de márgenes adecuados para la recuperación de desfasajes en la ejecución de maniobras; en particular, cuando tales maniobras se ejecutan cerca del suelo.
