INFORME DE SEGURIDAD OPERACIONAL

Falla de motor

Cessna 150 H, LV-GQZ

93995/17

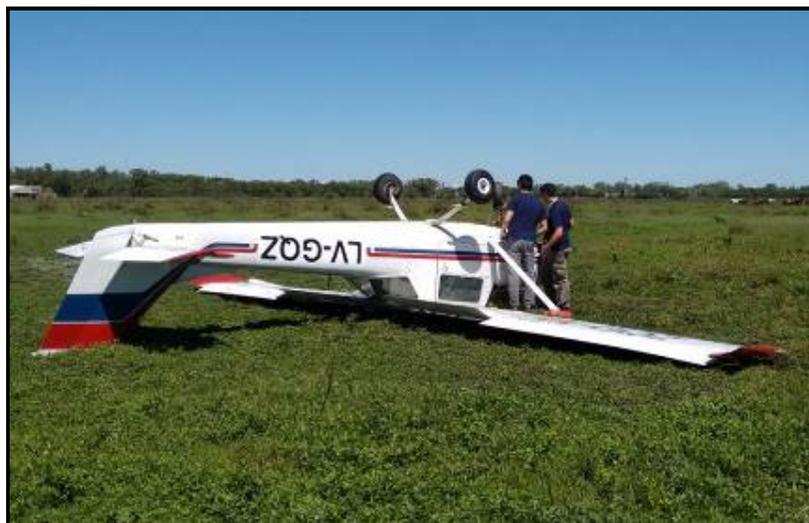
En el tramo final de la carrera de aterrizaje la rueda de nariz se hundió en un sector fangoso del terreno, lo que provocó que la aeronave capotara y quedara en posición invertida. El accidente ocurrió de día y con buenas condiciones meteorológicas.

Figura 1. Imagen de la aeronave accidentada

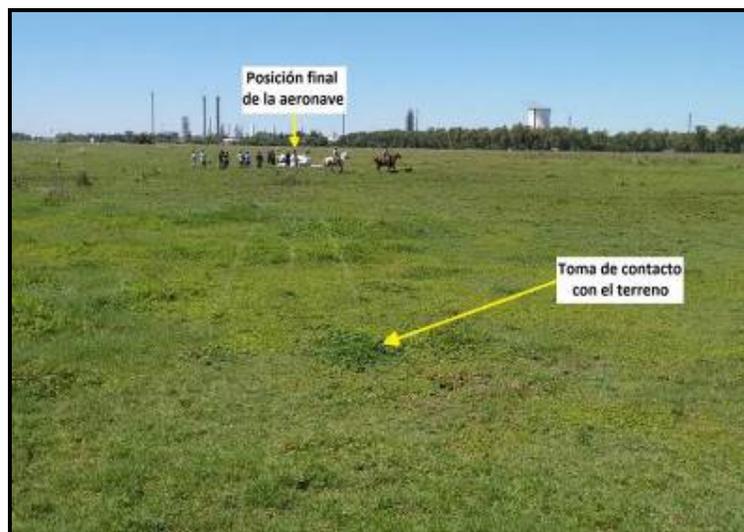
La aeronave finalizó el recorrido a 70 metros del lugar de toque inicial, con rumbo 110°. El tren de nariz se hundió en el suelo blando y la aeronave capotó. No hubo dispersión de restos.

Figura 2. Trayectoria de la aeronave sobre el terreno

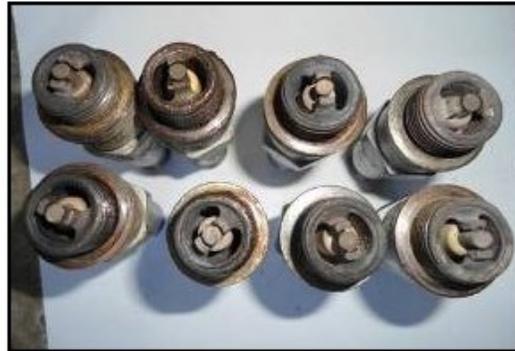
El motor fue trasladado a Aerotalleres Tolosa y una vez allí se controló el estado de mantenimiento y de conservación, sin detectar indicios de fallos incontinentes, daños mecánicos u otra condición estructural que impidiera su normal funcionamiento. También se realizaron pruebas de funcionamiento del sistema de encendido en banco de magnetos, bujías y cables de conexión, sin hallarse fallas.

Figura 3. Estado de las bujías

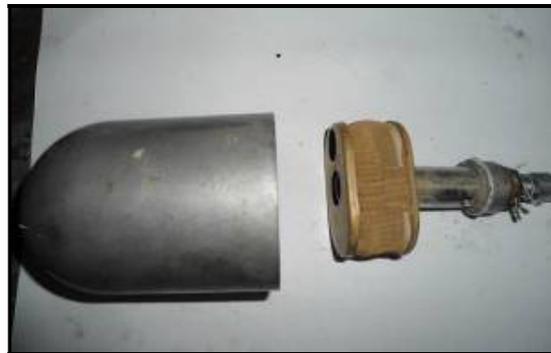
El estado del filtro de combustible de entrada al motor cumplía con las especificaciones de uso del fabricante. La bomba del acelerador, el filtro, el pistón de cierre de la entrada de combustible, el flotante de la cuba, el glicoeur y el surtidor presentaban condiciones de uso normales y el funcionamiento era según diseño.

Figura 4. Filtro de combustible de entrada al motor

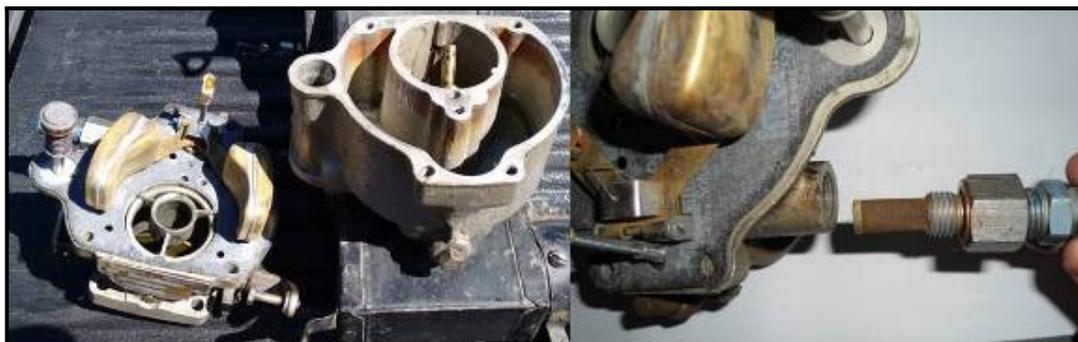
Figura 5. Estado de componentes del carburador

La toma de aire y el filtro de entrada estaban limpios, y funcionaban de acuerdo a lo establecido. Según las pruebas y ensayos realizados, no se detectaron indicios que permitieran determinar una falla del motor durante la operación.

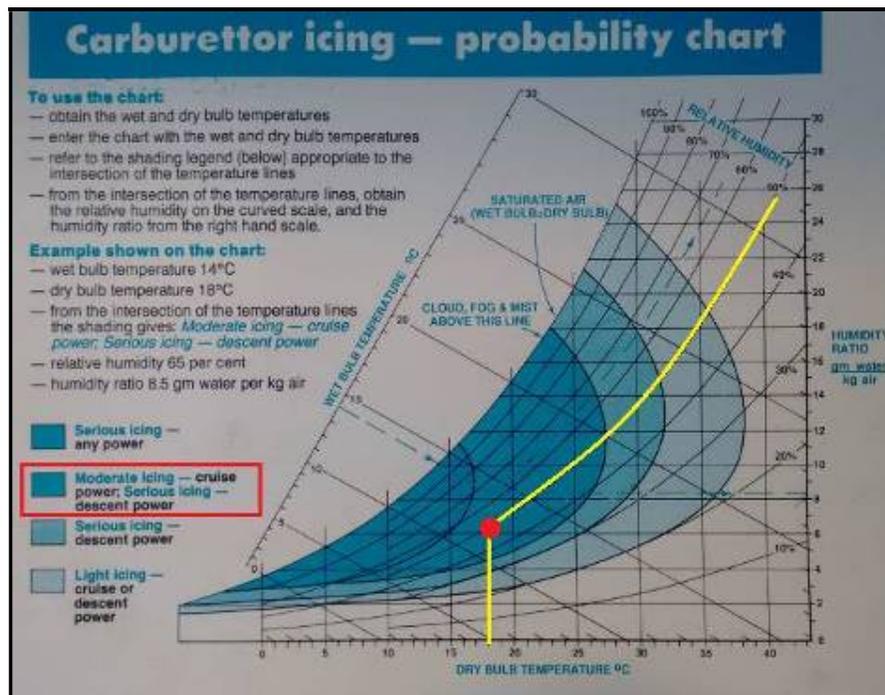
Se utilizó el gráfico de formación de hielo en el carburador para determinar cuál era la probabilidad que hubiese ocurrido este fenómeno con las condiciones climáticas existentes al momento del suceso. Al introducir los datos correspondientes a humedad (50%) y temperatura (18,4°C), el gráfico indicó una probabilidad seria de congelamiento en el carburador con el motor en potencia de descenso.

Figura 6. Gráfico de probabilidad de formación de hielo en el carburador

Se descartó que el *primer* hubiera causado la pérdida de potencia del motor, ya que se realizaron los procedimientos establecidos en el manual de vuelo. De acuerdo al gráfico de formación de hielo, hubo una probabilidad seria de congelamiento en el carburador. No se detectaron indicios que permitan determinar una falla técnica del motor durante la operación.

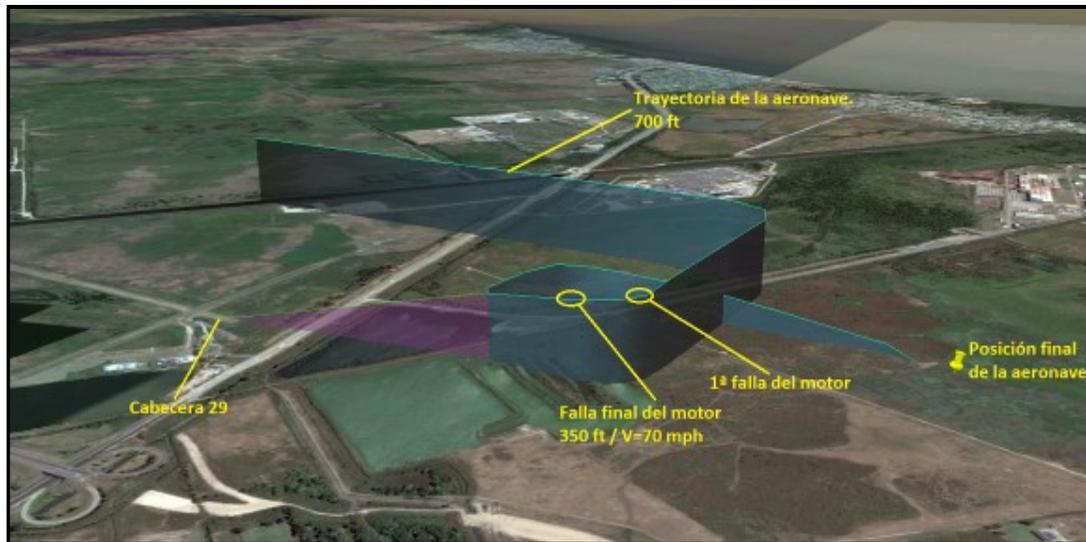
Según las entrevistas realizadas al alumno-piloto, en el tramo inicial, lateral a la cabecera 29, se colocó aire caliente al carburador. Luego la aeronave ingresó al tramo de básica con 700 pies, incorporándose a la trayectoria final con 350 pies de altura. En esta parte del circuito se experimentó la pérdida de potencia del motor, a una distancia de la pista tal que no era posible alcanzar la cabecera en una trayectoria de planeo. Dada estas circunstancias, y dado que en el tramo final la aeronave sobrevolaría una laguna, se decidió realizar un aterrizaje de emergencia.

Figura 7. Trayectoria de la aeronave

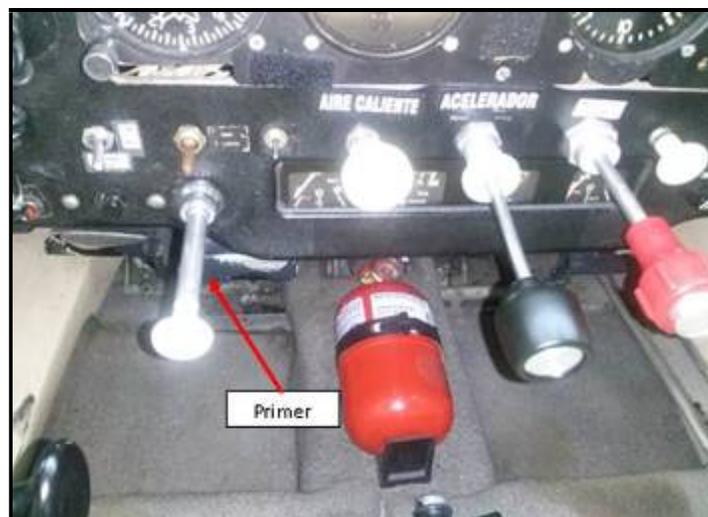
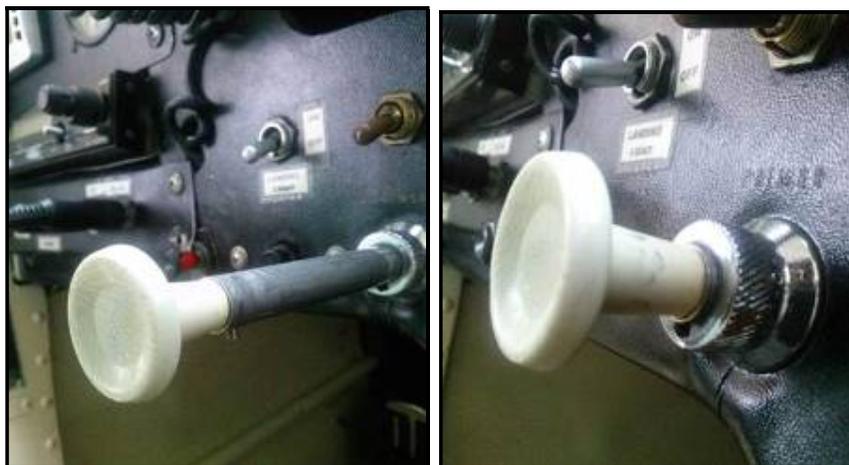
Según la entrevista realizada al instructor, este realizó dos inyecciones con el *primer* y luego lo trabó en su posición. No obstante, dado que el inyector estaba flojo, se ajustó la fricción del mismo.

Figura 8. Vista del *primer*

Nota: Es de conocimiento entre los pilotos que vuelan aeronaves Cessna que, si el *primer* no queda retraído y trabado, puede causar “rateos” del motor cuando se modifica la potencia.
