INFORME DE SEGURIDAD OPERACIONAL

Colisión con obstáculos durante el despegue

Piper PA-42, LV-WXG

**0122472/17**

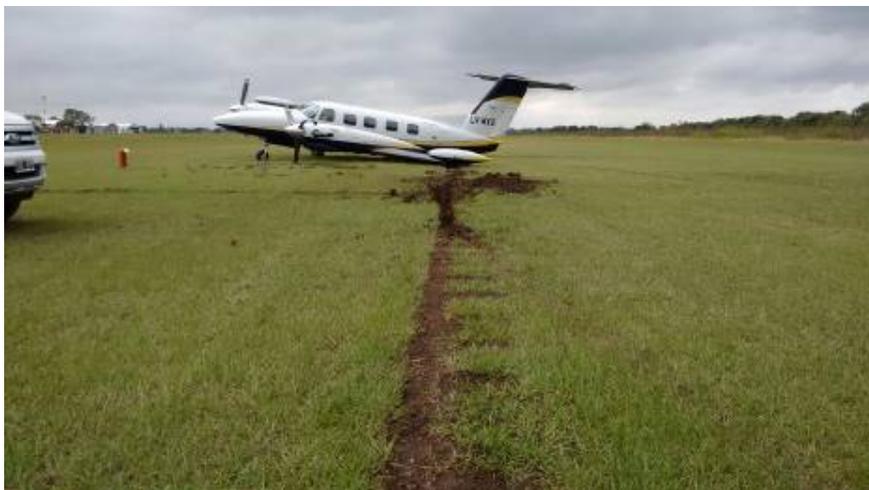
El piloto y los acompañantes realizaron la evacuación de la aeronave sin sufrir lesiones. El suceso ocurrió de día y con buenas condiciones meteorológicas.

Figura 1 Vista de la aeronave accidentada

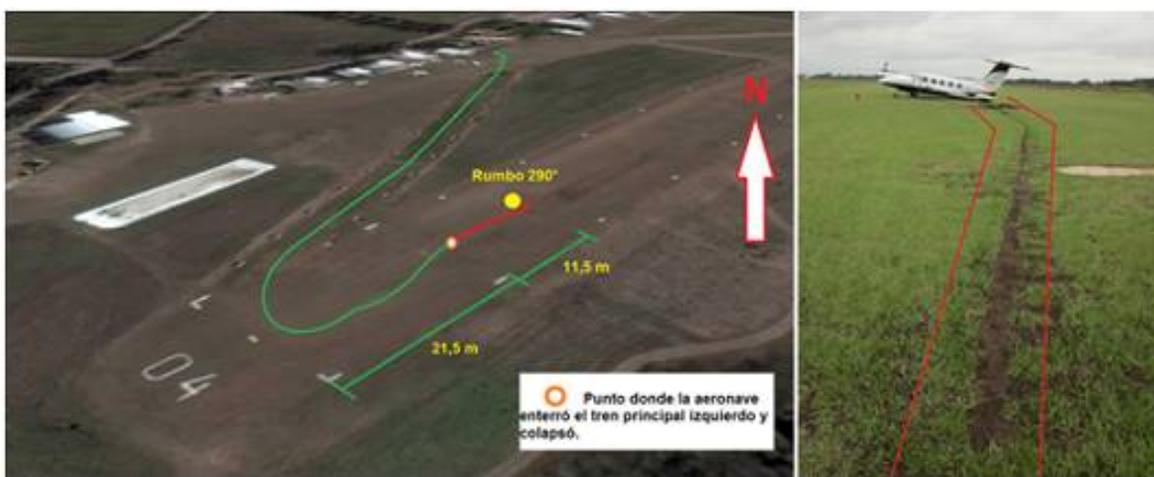
Durante la carrera de despegue, la aeronave hundió la rueda de la pata de tren de aterrizaje izquierdo, por estar la franja central de la pista no compactada, a consecuencia de ello la pata de tren colapso hacia afuera, en sentido contrario al movimiento natural de la misma en el recorrido a retracción. Circunstancia que hizo que el ala izquierda impactara con el terreno, la misma sufrió daños en el intradós y la detención brusca del motor del mismo lado. La aeronave recorrió 11,5 metros y se detuvo con rumbo 290°. No hubo dispersión de restos.

Figura 2. Detalles de los recorridos de la aeronave.

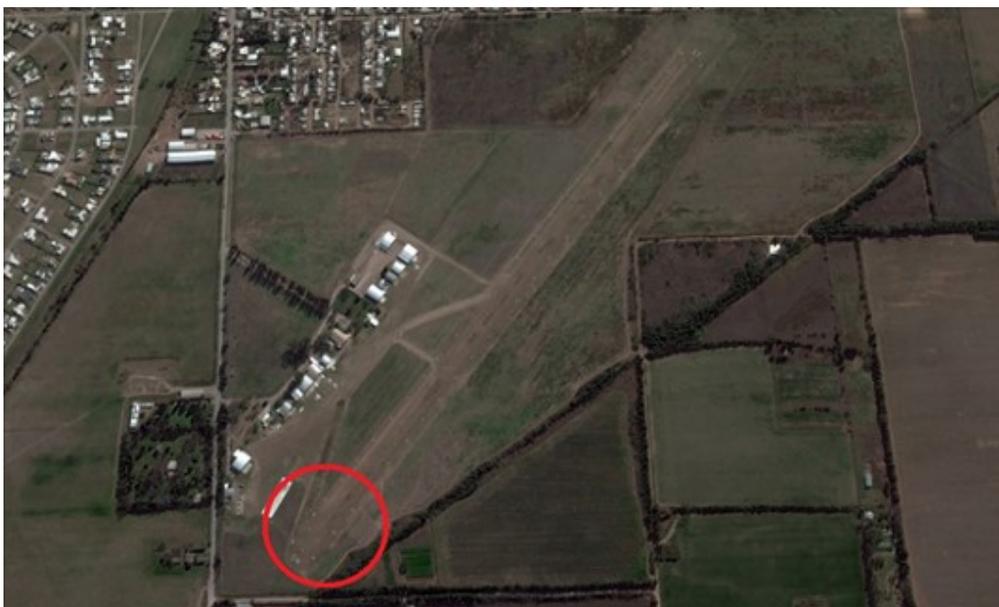
La investigación determinó que se había instalado un sistema de riego por aspersión bajo la superficie de la pista, sobre el eje de la misma, desde el umbral de pista 04 hasta 70 m aproximadamente en dirección a la cabecera opuesta 22.

Figura 3 Vista aérea aeródromo y el lugar del accidente.

El piloto no tenía conocimiento de la instalación del sistema de riego en la cabecera en uso, ni como esta había afectado la superficie de la pista por los trabajos realizados. Los trabajos de instalación, excavado y tapado de la zanja, modificaron el estado de la superficie y afectaron el valor soporte en la zona sobre el eje de pista de la cabecera 04.

Posterior al suceso, el Jefe de Aeródromo tomó las acciones necesarias para que se desinstale el sistema de riego que se había colocado en la pista y realizó la publicación del NOTAM, para conocimiento de los pilotos que operaran en el aeródromo.

El sistema de riego fue retirado al día siguiente del suceso y la zona afectada fue saneada.
