INFORME DE SEGURIDAD OPERACIONAL

Matrícula: LV-GSG

Incapacitación de la tripulación de vuelo durante el mismo

AERONAVE: Piper Comanche PA-24-250

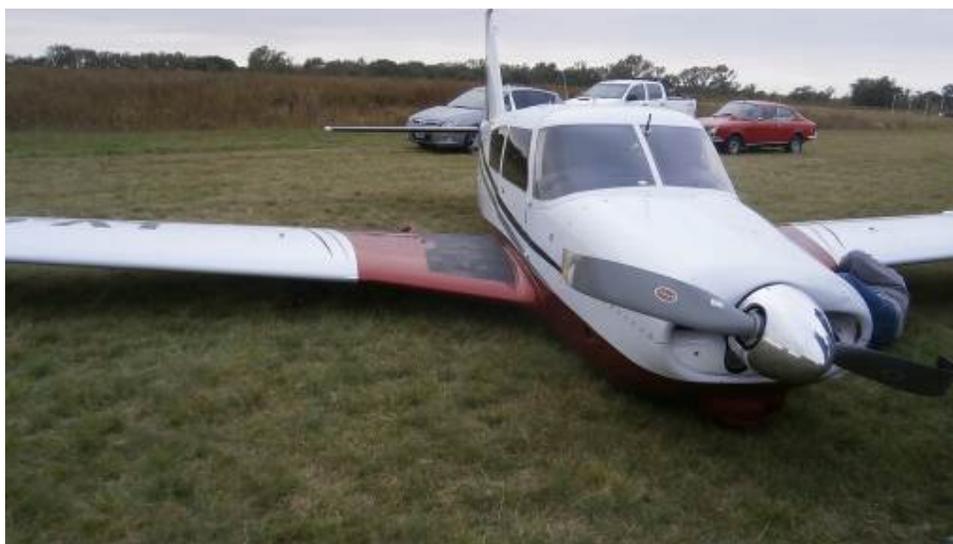
Figura 1. Vista general de los daños producidos en la aeronave

1.3.1 Célula: deformaciones y raspaduras en la parte inferior del fuselaje. Rotura y desprendimiento de una antena.

1.3.2 Hélice: hubo una significativa deformación plástica en ambas palas.

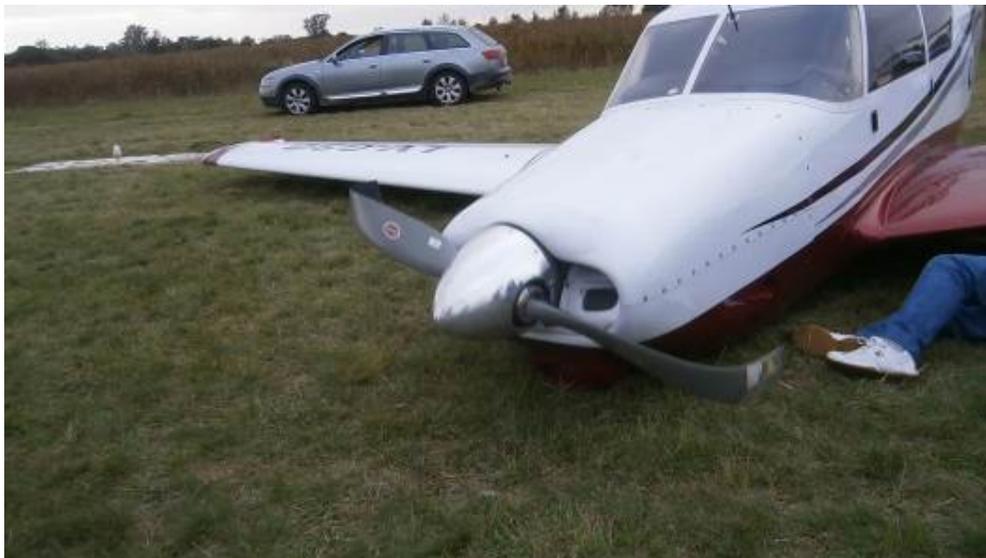
La aeronave resultó con daños leves y ningún ocupante resultó lesionado.

Figura 2. Estado de la aeronave luego del suceso

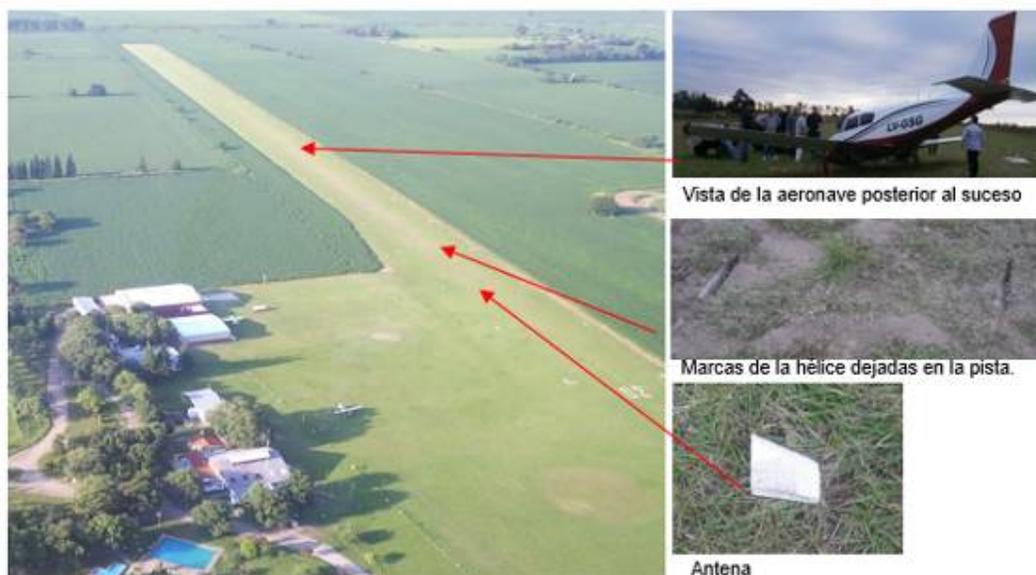
Como consecuencia del aterrizaje con el tren replegado, la aeronave sufrió deformaciones y raspaduras en la parte inferior del fuselaje, así como la rotura de una antena. Ambas palas de la hélice sufrieron deformaciones significativas por el impacto contra el terreno.

Figura 5. Vista general de la aeronave luego del suceso

Los daños sufridos por la aeronave fueron resultado de haber aterrizado con el tren retraído.
