INFORME DE SEGURIDAD OPERACIONAL

Matrícula: LV-CJN

Contacto anormal con la pista

AERONAVE: Beechcraft BE-58P

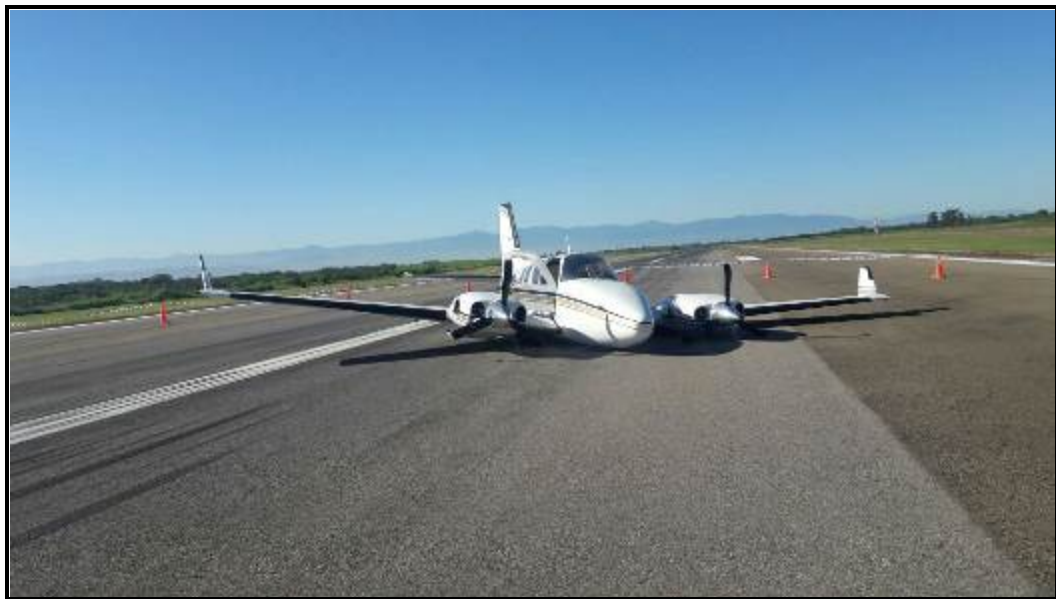
Figura 1. Imagen de la aeronave en su posición final

Luego del primer contacto la aeronave recorrió una distancia de 260 metros y se detuvo a la izquierda del eje de pista. Sufrió daños de importancia. Los dos ocupantes resultaron ilesos.

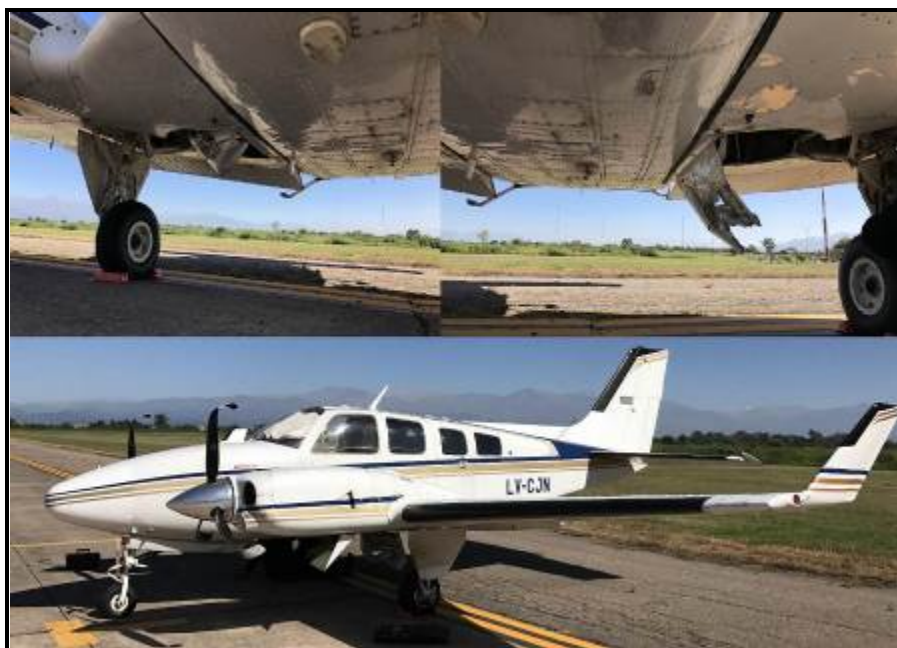
1.3.1 Célula: Las tapas internas del tren de aterrizaje principal, las antenas y la luz anticolidión inferior se destruyeron debido al contacto con la superficie de asfalto de la pista. Las tapas del tren de nariz, la estructura ventral de la aeronave y el flap del lado izquierdo sufrieron daños leves.

1.3.2 Motores: Sufrieron daños de importancia por el contacto de la hélice con la pista.

1.3.3 Hélices: Se destruyeron debido al contacto con la pista.

Figura 2. Imagen de los daños de la aeronave

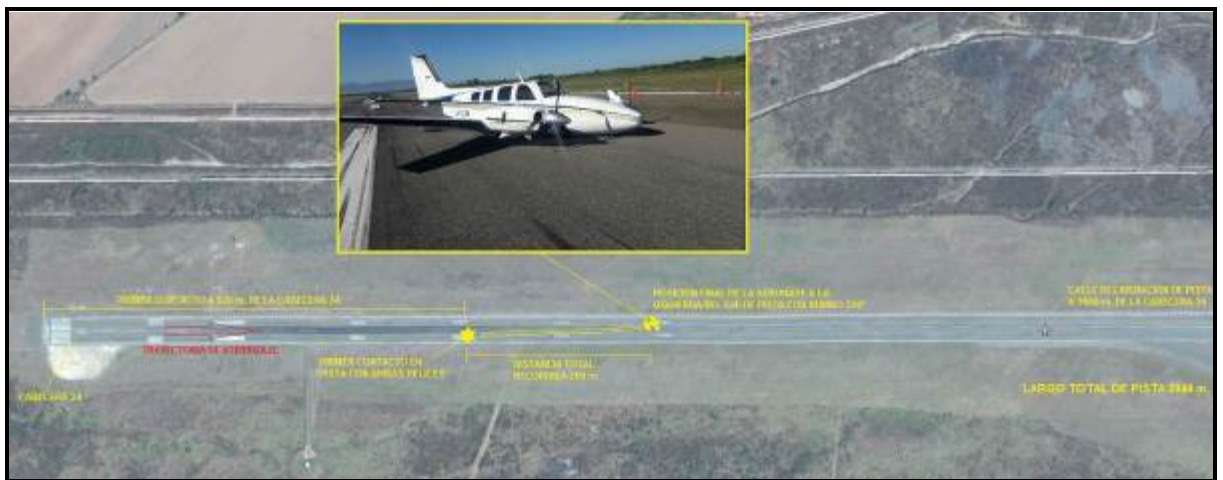
La aeronave tomó contacto con la pista 34 a 620 metros de dicha cabecera, a la derecha del eje, y recorrió una distancia de 260 metros. El primer contacto se produjo con las hélices, luego con el tren de aterrizaje que se encontraba parcialmente desplegado y por último con el fuselaje ventral.

La aeronave se detuvo a la izquierda del eje de pista con rumbo 320° aproximadamente. No hubo dispersión de restos.

Figura 5. Descripción del impacto y distancias recorridas

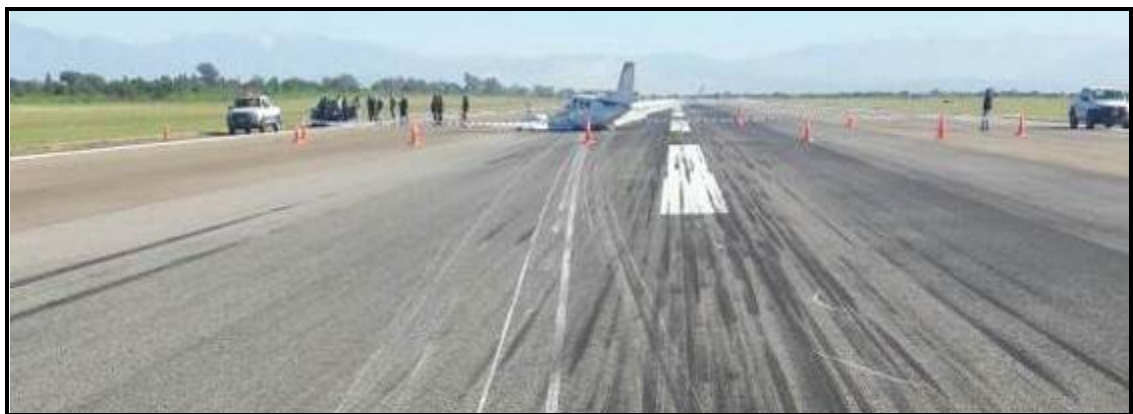
Figura 6. Imagen de la aeronave accidentada y marcas dejadas sobre la pista

Se recorrió la pista y se encontraron marcas de hélices, fuselaje, puntera de semiplano izquierdo y tren de aterrizaje lado derecho. Se registraron las mediciones de las marcas dejadas con el propósito de reconstruir la dinámica del suceso. La distancia total medida de las marcas dejadas por la aeronave fue de 260 metros. Asimismo, el inicio de tales marcas daría cuenta de un contacto con ambas hélices y con el tren de aterrizaje plegado a 620 metros de la cabecera 34.

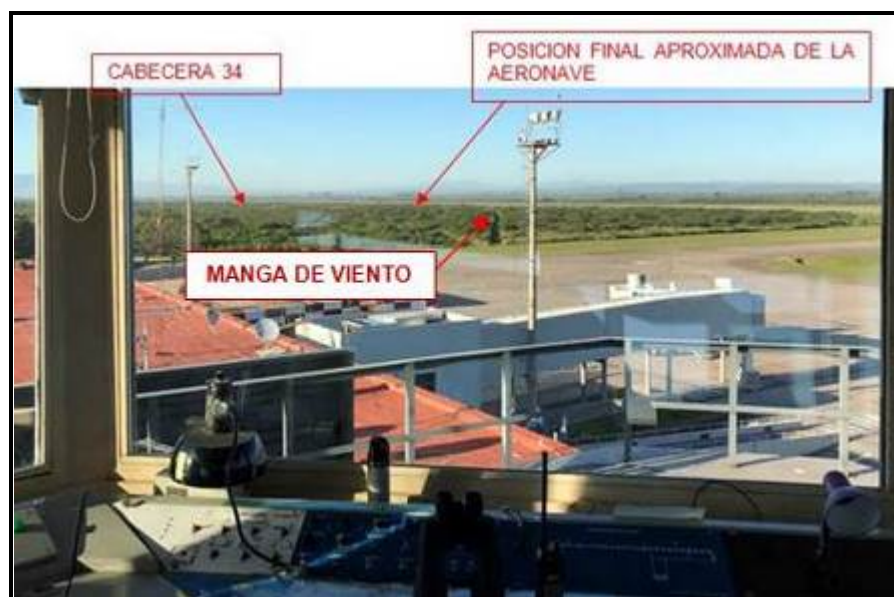
En la torre de control se verificó que había maleza y árboles que, pese a encontrarse fuera del margen de seguridad de la pista 34, obstaculizaban la visión de los controladores para la operación de las aeronaves de pequeño porte.

Figura 7. Visión de la cabecera 34 desde la torre de control

Desde la torre de control se detectaron obstáculos que interferían con la visibilidad de los operadores de turno para poder ver aeronaves que aterrizan en la cabecera 34.

- Efectuar un control de amplio alcance a fin de asegurar que los aeropuertos bajo su supervisión se encuentren libres de obstáculos que impidan una clara visibilidad de las áreas de movimiento de aeronaves.

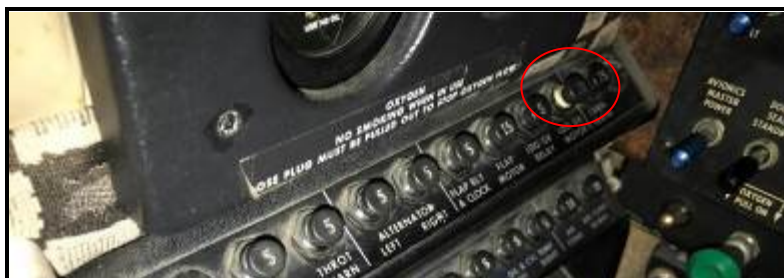
Al llevar el interruptor de batería a la posición *on* quedó activada la alarma audible de *warning* del tren de aterrizaje y permaneció encendida la luz del tren en transición. El fusible de *LDG GR Motor* estaba abierto. Al reposicionar el fusible y accionar el interruptor de batería a la posición *on*, el fusible se abría.

Figura 8. Panel de fusibles térmicos. Fusible de *LDG GR Motor* abierto

Se comprobó que al cerrar el fusible del *LDG GR Motor* y llevar el interruptor de batería a la posición *on*, el motor eléctrico P/N= 96-380022 continuaba accionado y el fusible se abría como resultado del daño producido en los interruptores del sistema, los cuales no enviaban la señal de tren abajo. Asimismo, se desarmó el motor eléctrico y se comprobó que al cerrar el fusible *LDG GR Motor* y llevar el interruptor de batería a *on*, el motor

El fusible LDG GR Motor estaba abierto producto de los daños sufridos en el sistema del tren de aterrizaje.

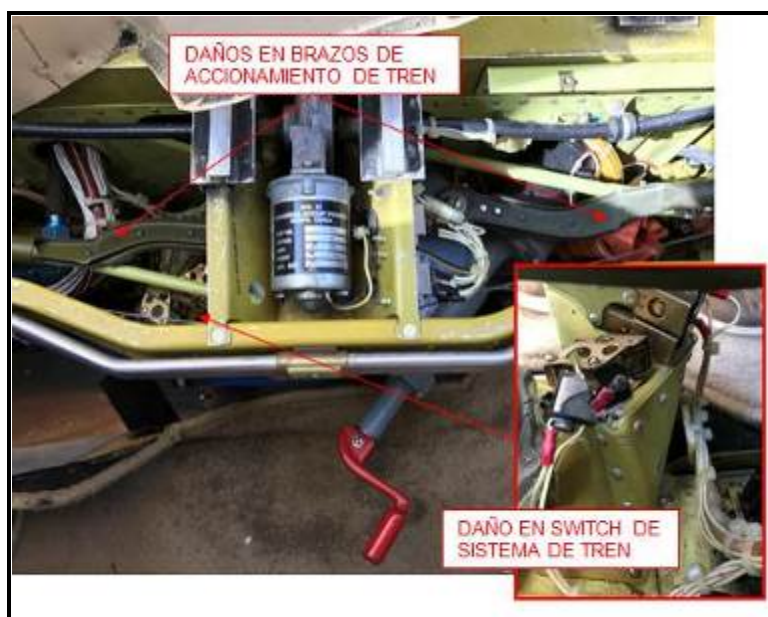
Se desarmó el *cockpit* debajo de los asientos del piloto y del copiloto, específicamente donde se encontraba localizado el sistema de extensión y retracción del tren de aterrizaje. Se verificó que el sistema estaba dañado en los brazos de accionamiento de los trenes de aterrizaje principales, los cuales estaban doblados. El brazo del tren de nariz y el brazo de accionamiento de la puerta interna del tren izquierdo estaban cortados.

Figura 9. Daños en sistema de extensión y retracción de tren de aterrizaje

Por el impacto del brazo de la tapa interna del tren izquierdo uno de los tres interruptores del sistema y el soporte donde estaban montados registraron daños. Estos tienen como función enviar indicaciones de “tren abajo y trabado” y de “tren en transición”.

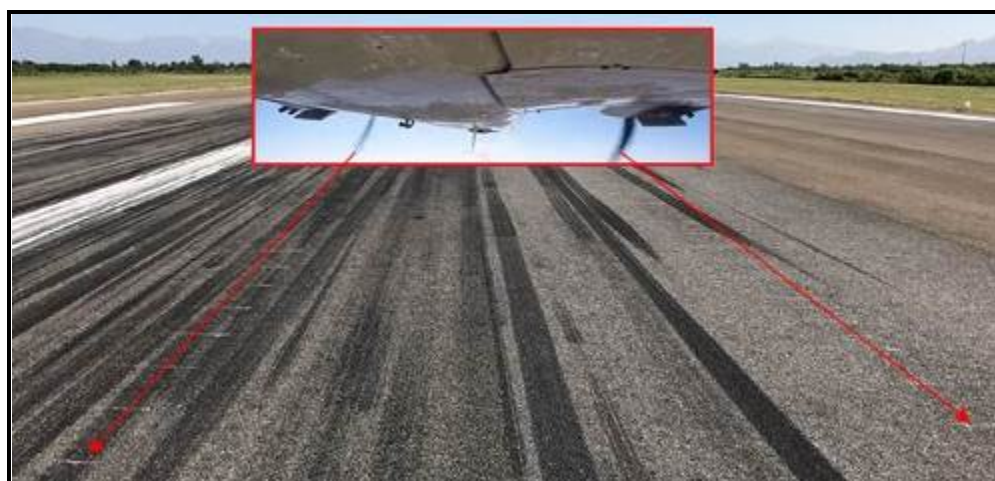
Figura 10. Inicio de las marcas a 620 metros de cabecera 34

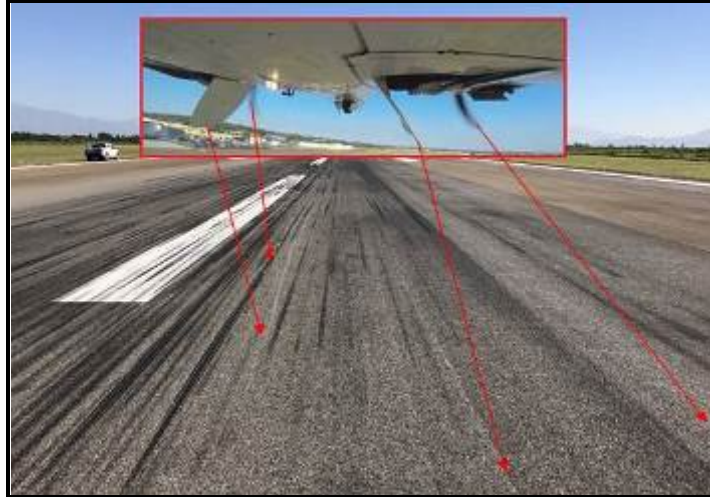
A los 100 metros del lugar del primer contacto se observaron marcas correspondientes a las tapas internas del tren de aterrizaje principal. Estas coincidían con el primer ciclo de

extensión del tren, que consistía en la apertura de las tapas internas para el posterior descenso del mismo y, junto con él, la apertura de las tapas externas.

Figura 11. Marcas dejadas por las tapas internas de tren principal aproximadamente a 100 metros del primer contacto

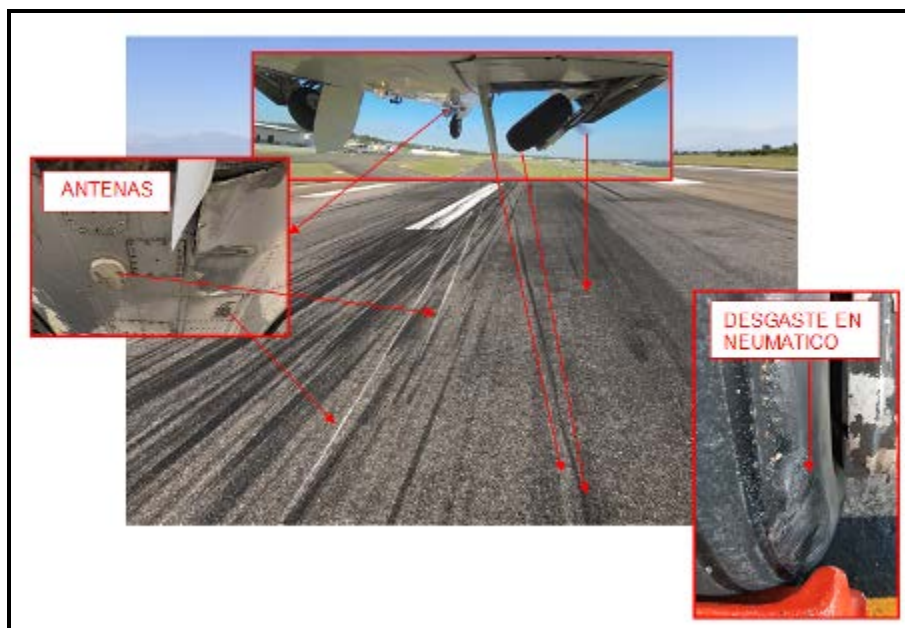
A los 110 metros se hallaron marcas de la puntera del lado izquierdo y a esta misma distancia ya no había marcas de la hélice derecha. Esto daría cuenta que la aeronave se encontraba con alabeo hacia la izquierda. A los 133 metros, el tren de aterrizaje derecho tomó contacto con el neumático en la pista y llegó aproximadamente a la mitad de su recorrido. A los 204 metros regresó prácticamente a la posición plegado y contactó con el conjunto de freno.

Figura 12. Marcas dejadas por el neumático derecho y las antenas inferiores aproximadamente a 133 metros del primer contacto

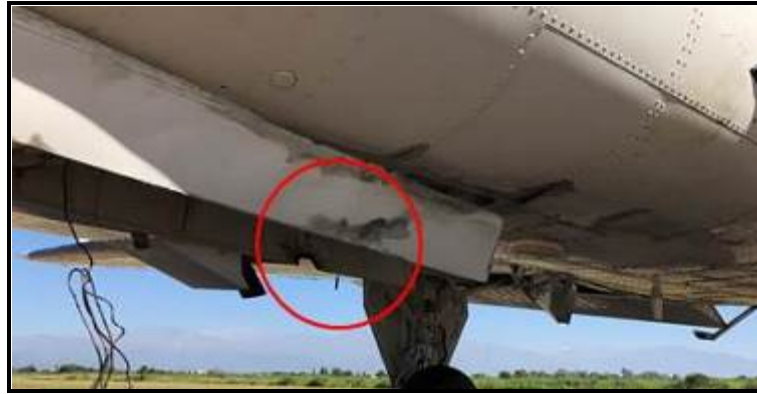
El tren de aterrizaje de nariz no abrió las tapas y ejerció presión sobre ellas. Esto produjo el contacto con la pista. Por esta razón se observó un desgaste mayor de las tapas en el lugar donde debería haber descendido la rueda de nariz.

Figura 13. Daños en las tapas del tren de nariz
