# **JIAAC** | INVESTIGACIÓN PARA LA SEGURIDAD AÉREA

## **INFORME DE SEGURIDAD OPERACIONAL**

***Matrícula: LV-X608***

### **Malfuncionamiento de componente del grupo motor**

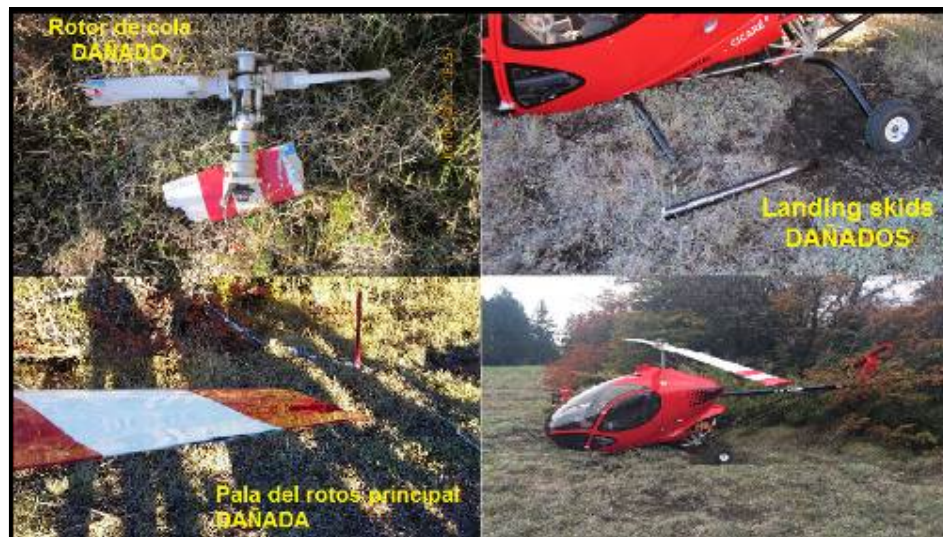
**1.3.1 Célula:** daños de importancia.

**1.3.2 Motor:** daños de importancia.

**1.3.3 Rotor principal:** daños de importancia.

**1.3.4 Rotor de cola:** destruido.

Figura 1. Vista de diferentes partes dañadas del helicóptero

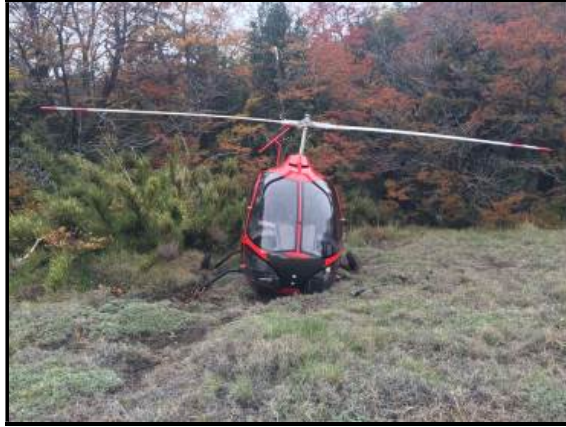
Debido a la baja altura que el helicóptero tenía al momento de producirse la falla del motor, el piloto no alcanzó a completar la maniobra de autorrotación. Esto hizo que el helicóptero posara bruscamente sobre los *skids* y que el rotor de cola impactara con unos arbustos de baja altura.

Figura 4. Posición final del helicóptero

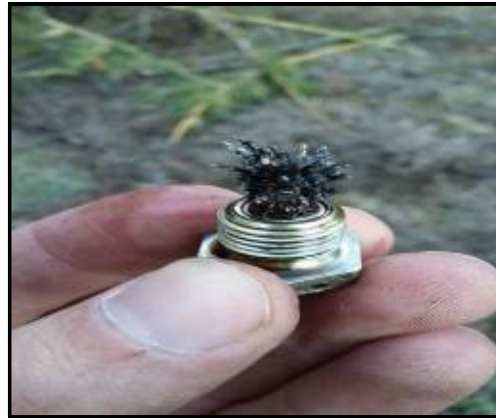
Se observó una excesiva cantidad de partículas ferromagnéticas en el tapón magnético perteneciente al sistema de lubricación del motor.

Figura 5. Tapón magnético

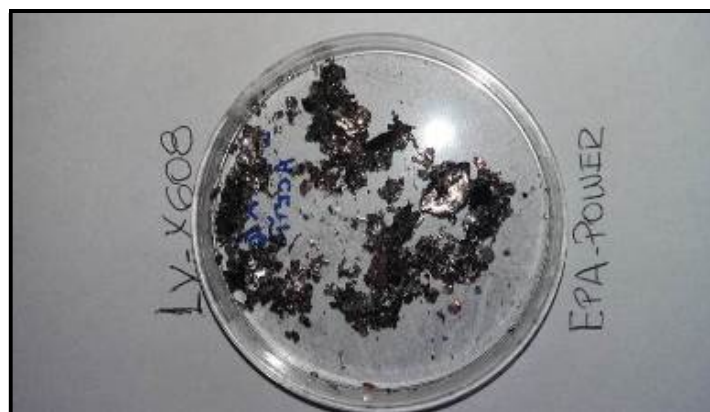
Se enviaron muestras de aceite al Laboratorio Ensayos de Materiales de la Fuerza Aérea Argentina, donde se detectaron partículas ferromagnéticas de carbón y, en menor cantidad, partículas de cobre y aluminio en el aceite.

Figura 6. Muestras de partículas

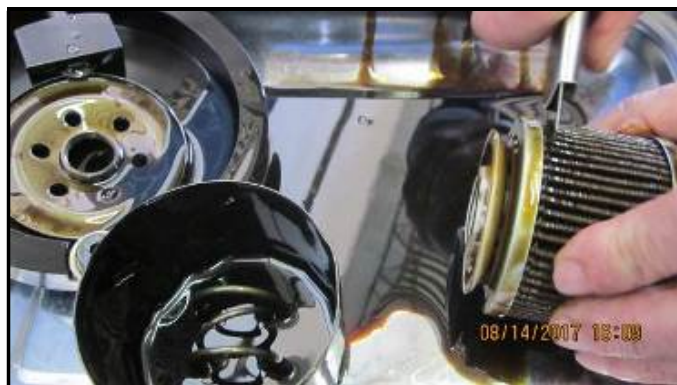
El cojinete del eje de la caja reductora estaba dañado debido a una rotación no lubricada. La caja reductora está diseñada de tal manera que siempre tenga aceite suficiente para al menos la lubricación del motor en el momento de la puesta en marcha. Durante la extracción del filtro de aceite del motor, éste se halló completamente seco con partículas que aparentemente eran del cojinete del cigüeñal.

Figura 7. Filtro de aceite

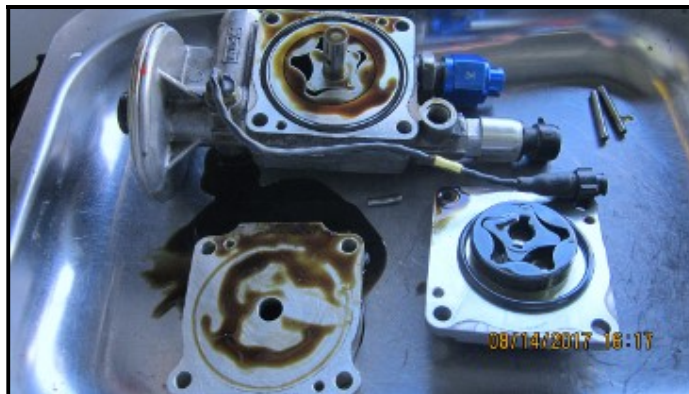
Como se puede observar en la figura 8, la cantidad de aceite encontrado en el interior de la bomba durante su desarmado es mínimo, indicio de que no llegaba aceite desde el depósito.

Figura 8. Bomba de aceite

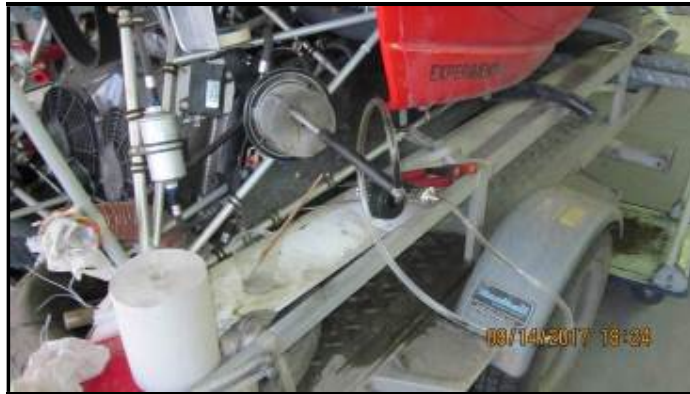
Se realizó una prueba en los modos de presión y vacío de la línea del circuito de lubricación –que incluye componentes tales como el depósito de aceite, el radiador de aceite, el intercambiador de calor y las tuberías– manteniendo valores normales según lo expresado en la guía de trabajo del fabricante del motor.

Figura 9. Vista de la prueba de presión y vacío

El tanque de aceite se encontró sobre el nivel máximo. Esto implica que el aceite permaneció dentro del depósito, sin llegar a completar el circuito de lubricación. En el depósito se encontraron partículas como las halladas dentro del filtro de aceite del motor.

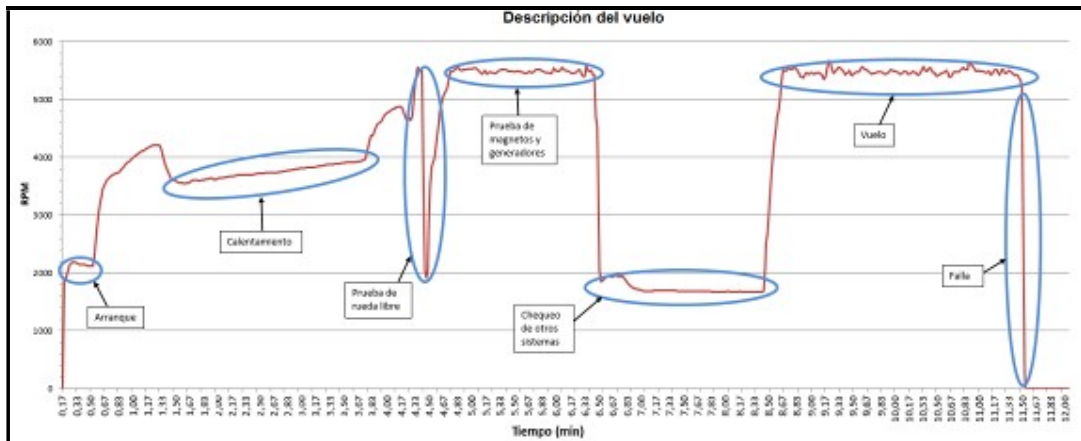
De la extracción de los registros de parámetros de funcionamiento del motor de la computadora Mini-EIS, se destacan los datos de los minutos antes del suceso, los valores de presión y temperatura de aceite que estaban por fuera de los límites establecidos por el fabricante.

Figura 10. Datos de los minutos antes del suceso

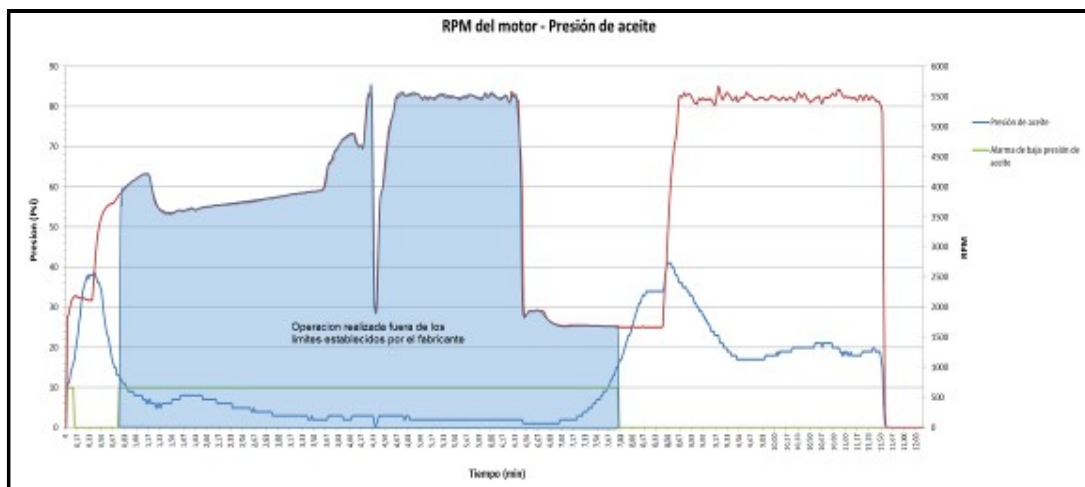
En el gráfico siguiente, realizado con los datos obtenidos de la computadora Mini-EIS, se observa que el helicóptero fue operado con baja presión de aceite y la alarma de baja presión de aceite encendida desde el minuto 0,75 momento posterior al arranque del motor hasta el minuto 7,83 previo a iniciar el vuelo. El resto del tiempo se operó casi en su totalidad por debajo del rango normal de operación (29 – 72 psi), indicado en la figura 15.

Figura 11. Datos de revoluciones por minuto (rpm) y presión de aceite

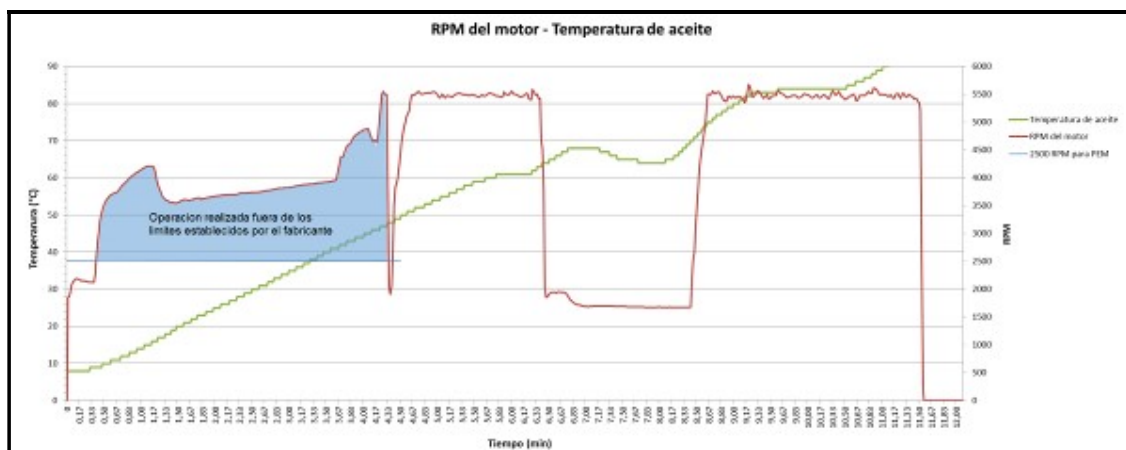
En el grafico siguiente, realizado con los datos obtenidos de la computadora Mini-EIS, se observa que el helicóptero fue operado durante el inicio del arranque con valores superiores de rpm para los valores de temperatura de aceite de motor indicado en el *Manual de operaciones de EPA Power*.

Figura 13. Datos de rpm y temperatura de aceite

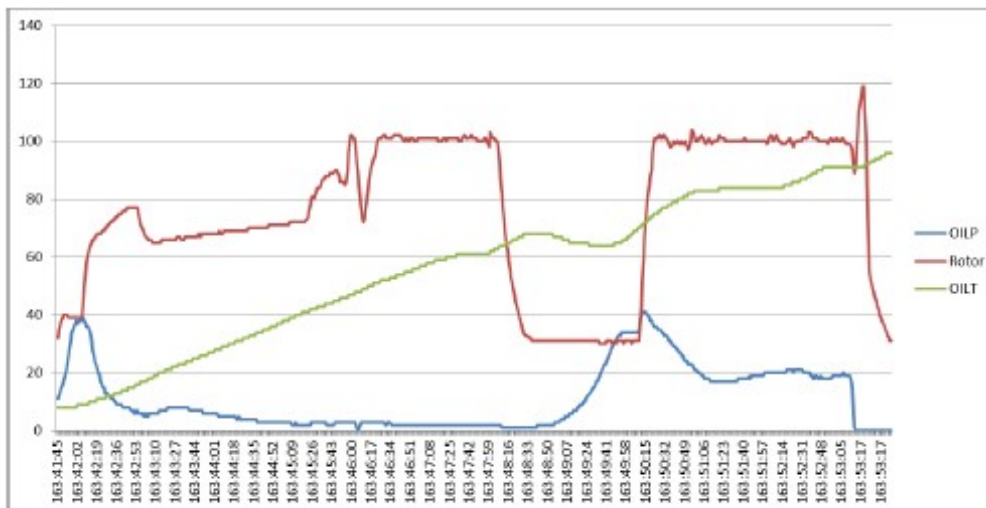
- As shown in the enclosed "log", despite the low oil pressure alarm, the pilot decides to go on with the engine and further to take off and fly with subsequent engine stoppage due to oil pressure absence.
- The "logs" also show that sometimes the pilot run the engine over 4000 rpm with an oil temperature of less than 30°C with an evident oil pressure decrease without paying attention to the alarms shown on the EIS-Engine Information System display;
- The engine stoppage is clearly to be attributed to the engine use without oil pressure.
