INFORME DE SEGURIDAD OPERACIONAL

Cessna 310D, LV-HLB

Aeródromo Cmte. Eduardo Olivero, Tandil, Buenos Aires

**0183510/17**

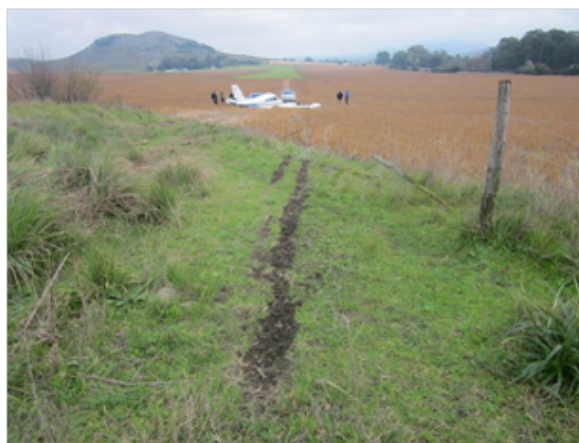
Figura 1. Imagen de la aeronave y el lugar de aterrizaje.

Luego se incorporó a una final de pista 25, con un obstáculo a la vista bajaron flaps y la velocidad de la aeronave se redujo notablemente, ajustó potencia, la aeronave siguió descendiendo hasta tomar contacto con el terreno 80 metros antes de la pista. Durante la carrera de detención impactó con un arbusto y luego recorrió 70 metros hasta detenerse.

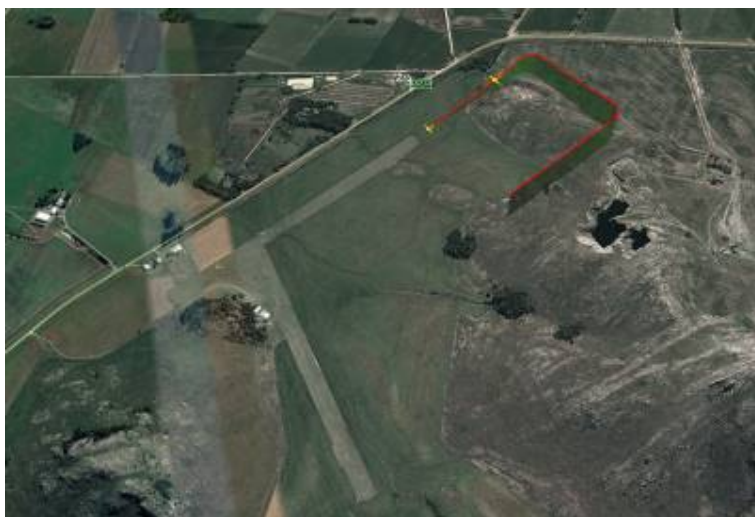
Figura 2. Representación del procedimiento de aproximación.

La toma de contacto con el terreno se produjo antes de la pista 25, lo que indica que la trayectoria de aproximación final fue realizada con un ángulo menor al estándar y las acciones correctivas realizadas para llevar a la aeronave a una senda de aproximación que asegurara la separación con los obstáculos y el aterrizaje en la pista no fueron suficientes.

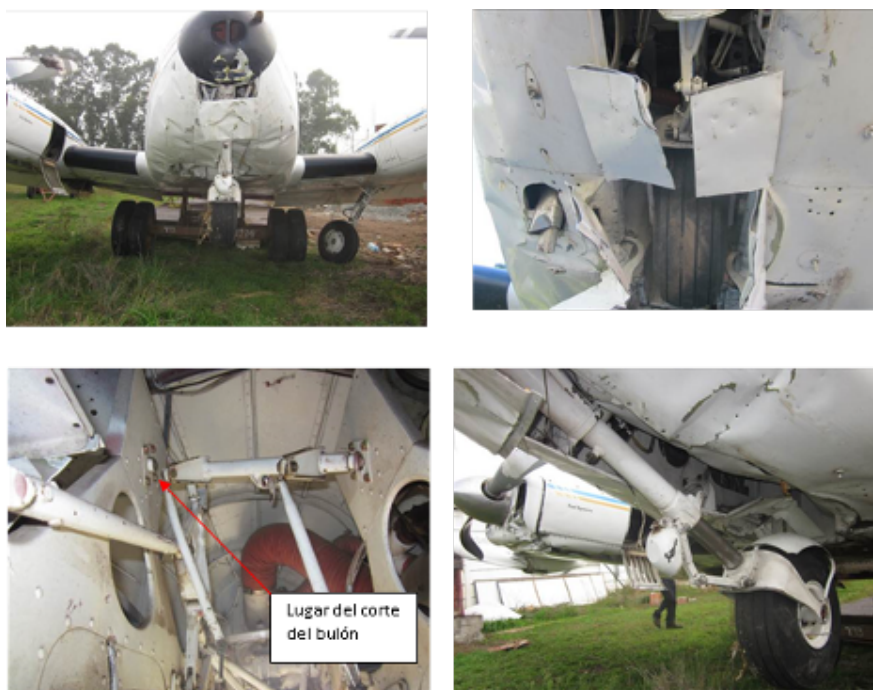
El 8 de junio de 2017 el taller mencionado procedió a comprobar el sistema de retracción y extensión del tren de nariz logrando, a pesar de los daños del mismo, simular la novedad ocurrida en vuelo. La no extensión completa del tren de nariz, posiblemente habría ocurrido por el desplazamiento del brazo "WELD ASSY UP-LOCK TORQUE" P/N 0813300-46, cap.32-30-00, fig. 5, ítem 8 debido a la fractura del tornillo que lo sujeta.

Por tal motivo se solicitó a la Dirección Técnica y Laboratorio de la JIAAC realizar un análisis de la fractura del tornillo del brazo, la cual concluyó que un proceso de fatiga debilitó al mismo hasta que se produjo el colapso.

Figura 3. Vistas del conjunto del tren de nariz colapsado.

Consultado el taller y los manuales del fabricante se constató que el componente “WELD ASSY UP-LOCK TORQUE” P/N 0813300-46, cap.32-30-00, fig. 5, ítem 8” no posee ningún ítem específico de inspección con respecto al tornillo que lo sujeta. Es decir, no existió una instancia de inspección ni un procedimiento que pudiera detectar el progreso de una fisura, previo a que alcance un tamaño crítico.

El origen de la falla del conjunto de tren se detectó en uno de los bulones de fijación del conjunto de retracción y extensión. La presencia de una fisura que avanzó progresivamente en el tiempo produjo un debilitamiento de ese punto de apoyo y pivoteo, que finalmente terminó colapsando en un ciclo normal de servicio.

- ✓ Evaluar el presente suceso a los efectos de determinar la inclusión de instancias o métodos de inspección que pudieran detectar este tipo de daños ocultos.
