INFORME DE SEGURIDAD OPERACIONAL

Contacto anormal con la pista

Cicaré CH-8, LV-X623

192180/2017

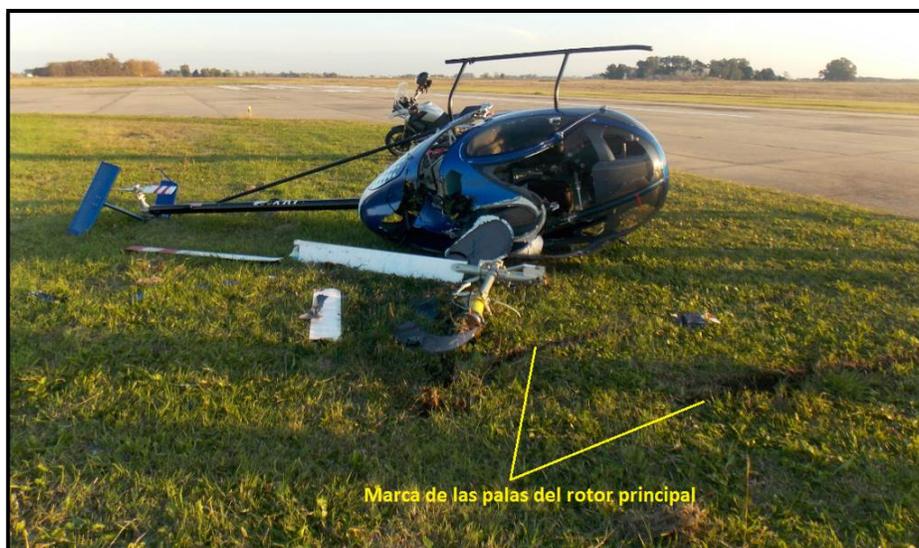
Figura 1. Aeronave accidentada.

De acuerdo a los hallazgos en el terreno, se pudo determinar que los rotores del helicóptero se mantuvieron girando con potencia aplicada, lo cual provocó importantes roturas en los componentes dinámicos y estructurales, pero no afectó adversamente el habitáculo. Esto posibilitó que el piloto saliera por sus propios medios.

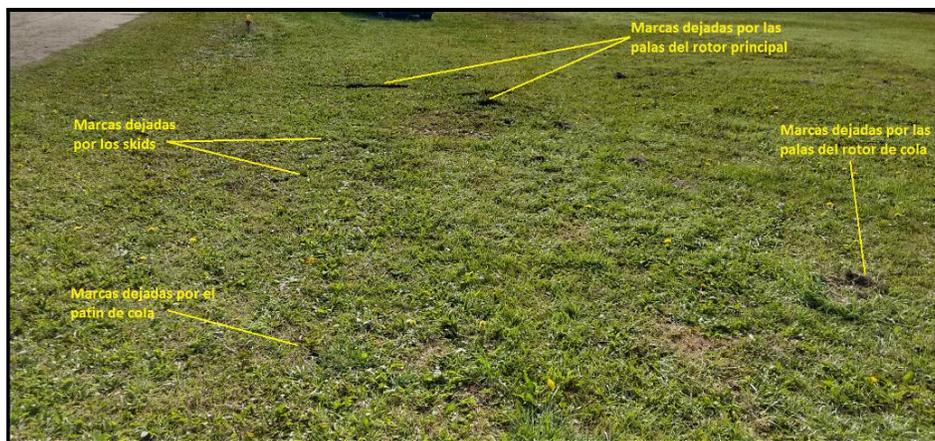
Figura 2. Marcas en el terreno.

Como resultado del golpe con el terreno el helicóptero “rebotó” y luego volvió a caer con una ligera guiñada a la izquierda que, debido a la velocidad de traslación, generó su vuelco y el consecuente impacto de las palas con el suelo.

De los restos de la aeronave y las marcas dejadas sobre la superficie del terreno, se puede determinar que las velocidades de aproximación y toma de contacto se encontraban dentro de los valores que correspondían a la maniobra que se pretendía realizar (aterrizaje). Este análisis se confirma a través de las improntas observadas en

la zona del accidente. En el caso que se hubiese presentado una mayor velocidad traslacional, se hubiesen generado mayores deformaciones y daños en el conjunto de esquíes del helicóptero.

El vuelco de la aeronave se adjudica a que, en el segundo toque, luego del “rebote”, se produjo una ligera guiñada que hizo que los esquíes toquen el terreno en una trayectoria no paralela. Esto originó un alto coeficiente de rozamiento que frenó bruscamente al fuselaje e hizo que el helicóptero volcara por inercia sobre su lateral derecho. A su vez, el rotor estaba generando empuje y agregó una componente de rolido, conocido como vuelco dinámico.
