INFORME DE SEGURIDAD OPERACIONAL

Matrícula: LQ-JLY

FUEL - Relacionado con combustible

AERONAVE: Cessna 421A

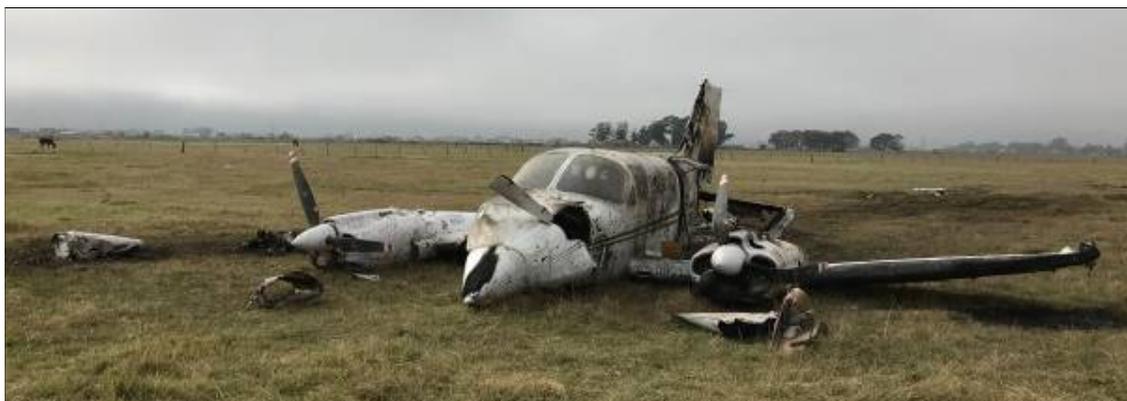
Figura 1. Imagen de la aeronave en su posición final

La aeronave se destruyó y sus tres ocupantes descendieron por sus propios medios, resultando con lesiones leves.

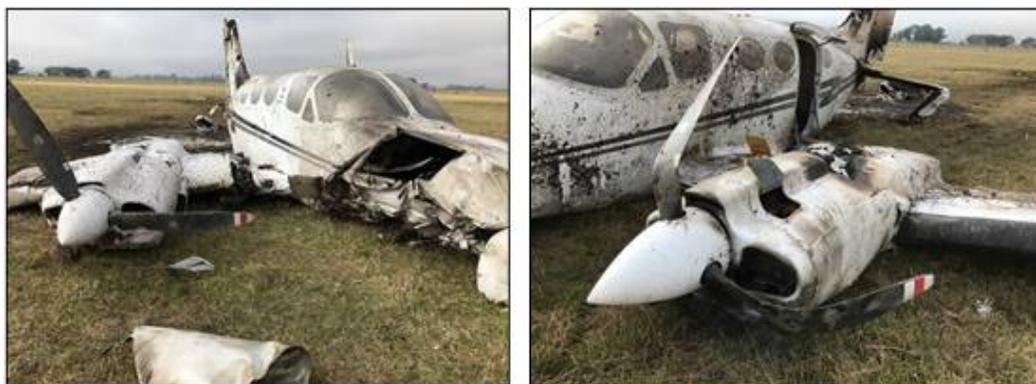
Destruída.

Daño de importancia por el contacto de la hélice con el terreno.

Daños de importancia.

Figura 2. Imagen de los daños en la aeronave

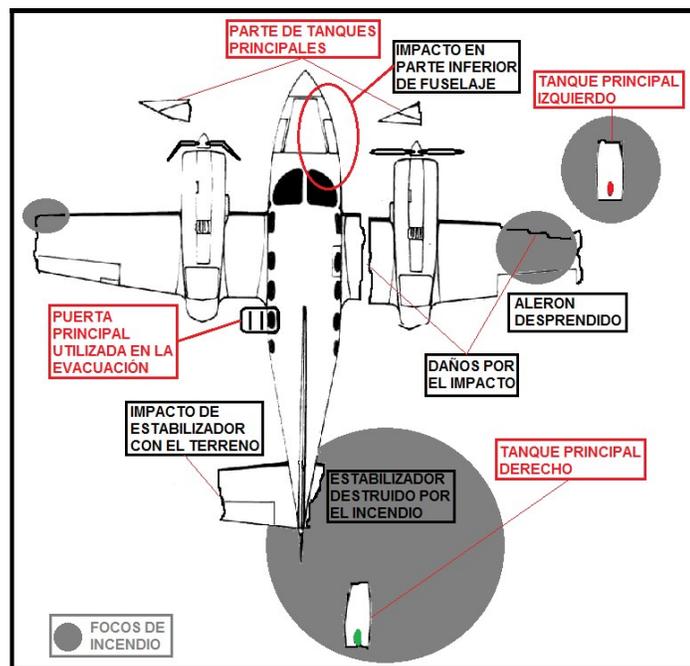
La aeronave hizo contacto contra el terreno con el tren de aterrizaje retraído. Primero impactó con el semiplano y el motor derecho, luego con la parte frontal inferior, y finalmente con el semiplano y el motor izquierdo.

El impacto produjo el desprendimiento de ambos tanques principales de combustible, localizados en las punteras de los semiplanos. En consecuencia, el combustible se derramó, posteriormente se inició el incendio y la aeronave se detuvo a 57 metros del lugar del primer impacto, con rumbo 280°.

El tanque principal de combustible del lado derecho se encontró en las cercanías del empenaje de la aeronave y el tanque principal izquierdo se encontró situado aproximadamente a 1 metro de la puntera del semiplano derecho.

Figura 4. Impacto y dispersión de restos

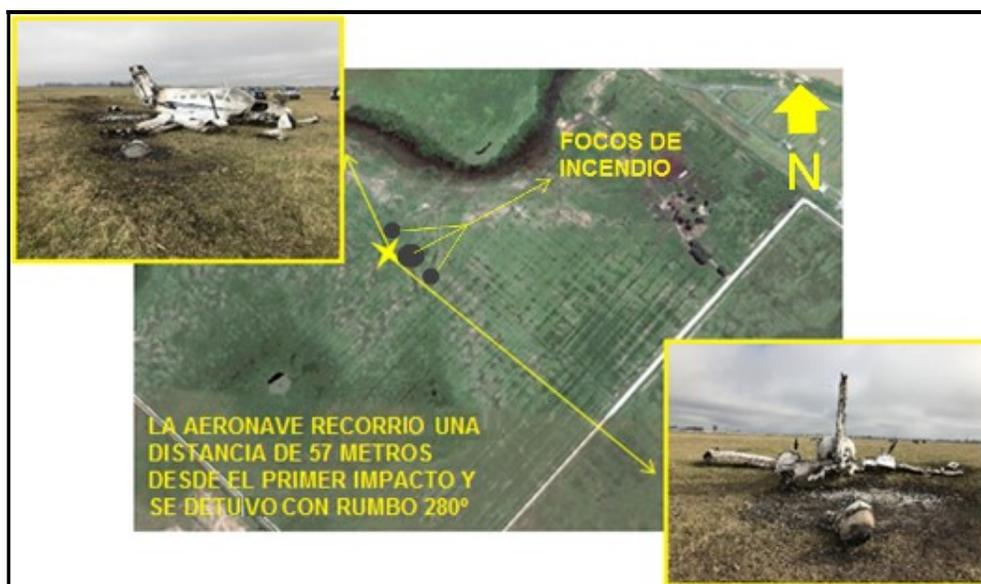
Ambas hélices se encontraban en paso fino. Se estableció que al momento del impacto el motor del lado derecho estaba detenido, mientras que el motor del lado izquierdo funcionaba con bajas RPM.

Figura 5. Imagen de la aeronave accidentada y marcas dejadas en el terreno

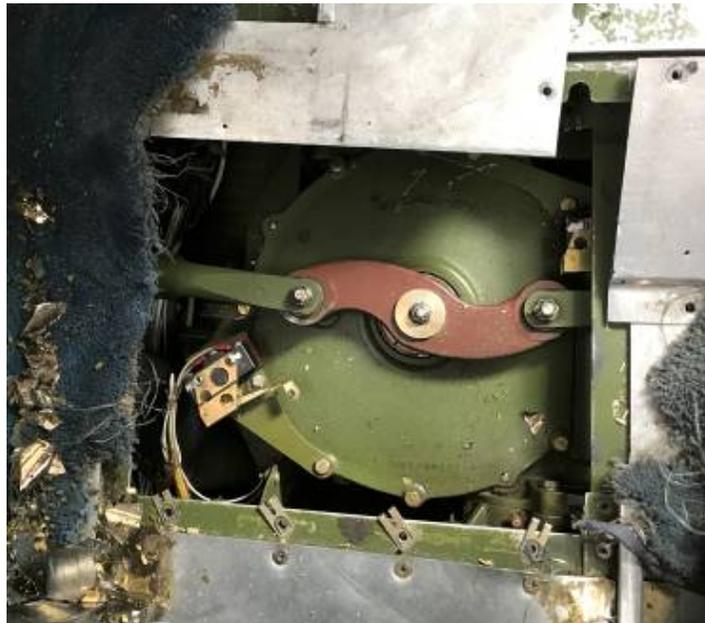
Figura 6. Mecanismo de actuación del sistema del tren aterrizaje retraído

Según el copiloto (al mando), se decidió bajar el tren de aterrizaje a 400 pies de la superficie para no incrementar la resistencia aerodinámica de la aeronave. Tal afirmación no concuerda con la posición en la que se encontró el mecanismo de actuación del sistema del tren aterrizaje (ver figura 6).

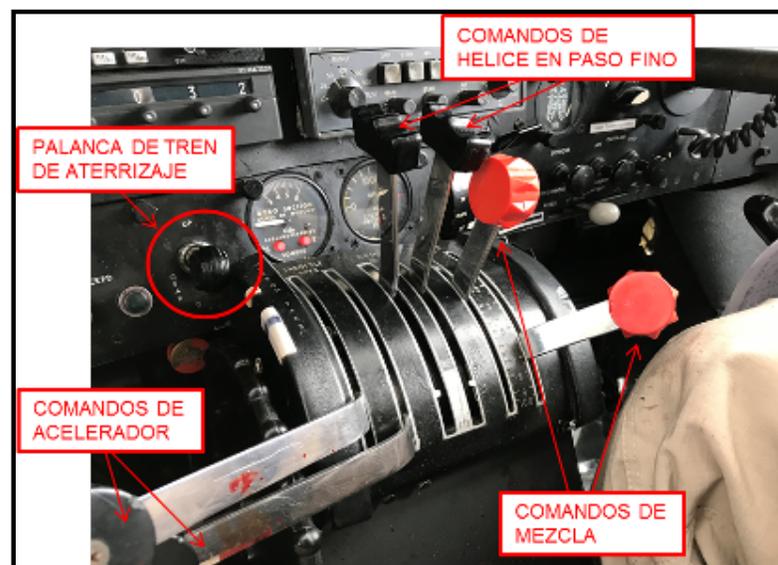
Los mandos e interruptores en la cabina se encontraron en las siguientes posiciones:

Figura 7. Imagen de posición de mandos de cabina

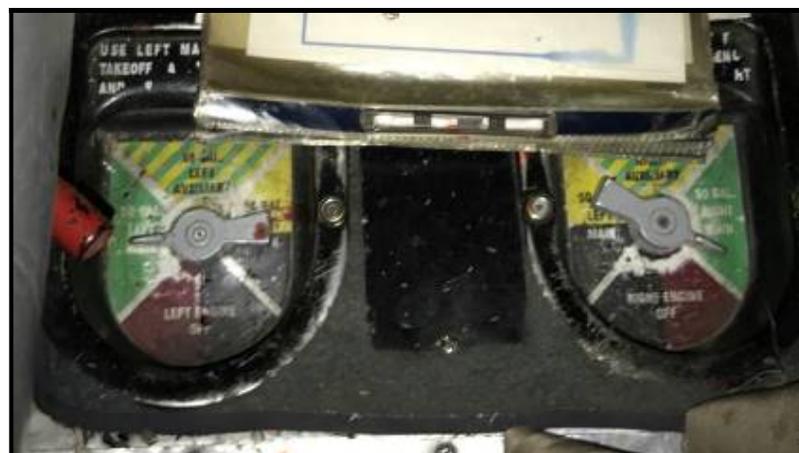
Llaves selectoras de tanques de combustible: TANQUES PRINCIPALES

Figura 8. Imagen de llaves selectoras de tanques de combustible

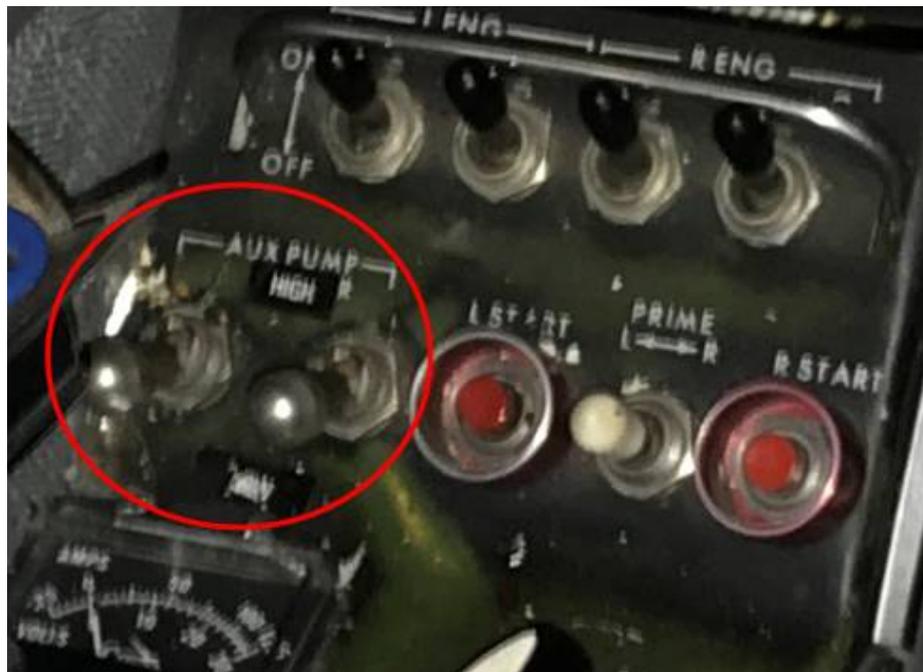
Las bombas auxiliares del sistema de combustible se encontraban en la posición “low”. El manual de vuelo indica al respecto:

Según el manual de vuelo, la leyenda citada anteriormente debe estar en la pared izquierda de la cabina, en cercanía de los interruptores de las bombas auxiliares de combustible. La leyenda no se encontraba visible en la aeronave accidentada.

Figura 9. Imagen de los interruptores de bombas auxiliares de combustible

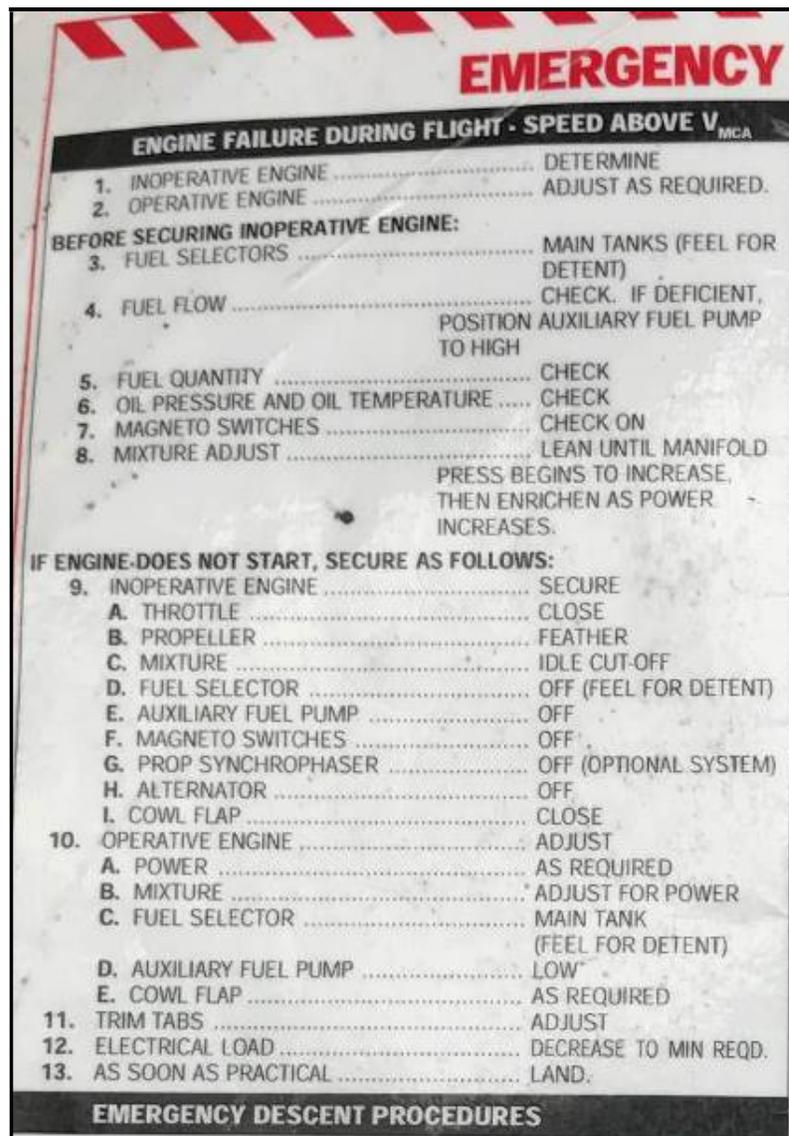
Figura 10. Imagen de la lista de procedimientos de emergencia para falla de motor en vuelo

La investigación estableció que no se completaron los procedimientos según la lista de *Emergency procedures. Engine failure during flight* (ver figura 10).

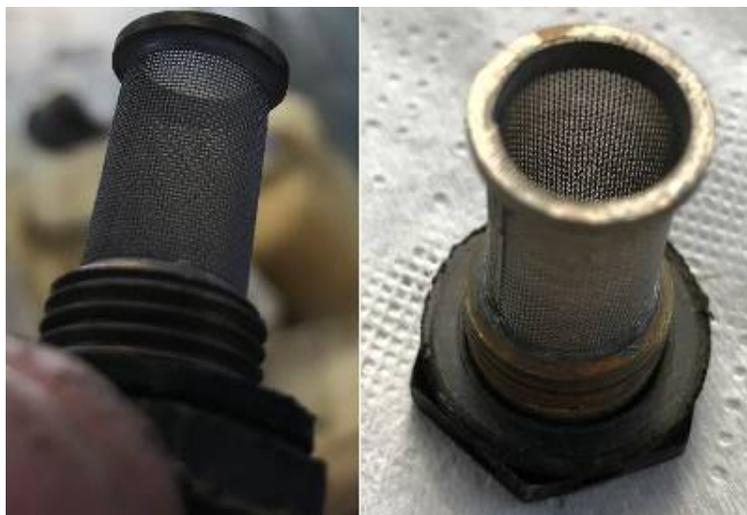
Se extrajo el filtro de combustible de la válvula selectora y el filtro de la unidad de control de combustible del motor derecho. No se hallaron anomalías.

Figura 11. Filtro de unidad de control de combustible del motor derecho

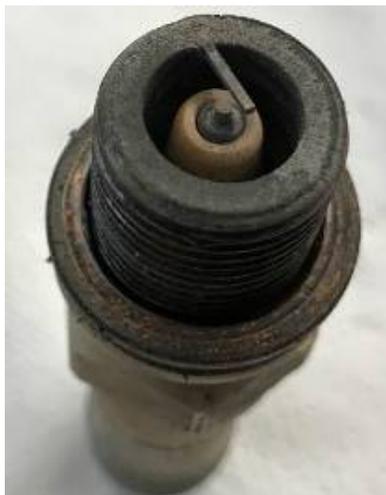
Se removieron las bujías del motor derecho para observar desgaste y coloración. Se observó que estaban en condiciones de desgaste normal.

Figura 12. Bujías de motor derecho en condiciones de desgaste normal
