INFORME DE SEGURIDAD OPERACIONAL

Excursión de pista

Piper PA-22, LV-FJD

204705/17

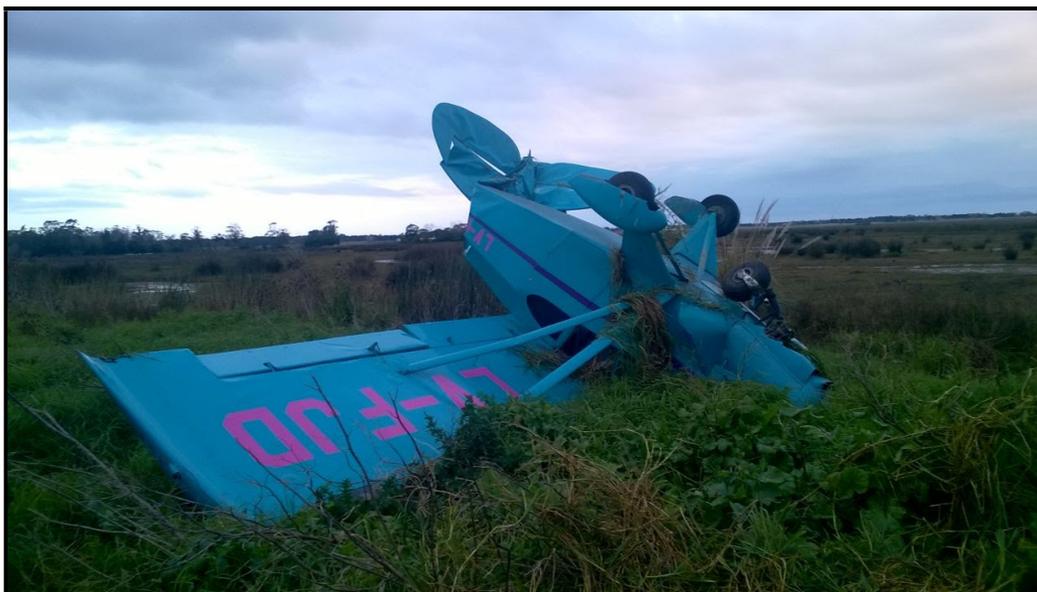
Figura 1. Imagen de la aeronave LV-FJD en su posición final

Como consecuencia de la excursión de pista, colapsó el tren de aterrizaje de nariz de la aeronave en su recorrido por la prolongación de esta y la misma capotó.

- ✓ La maniobra de rejected landing ocasionó la excursión de pista por el final de la misma.
- ✓ La aeronave capotó como consecuencia del terreno irregular en la prolongación de la pista.

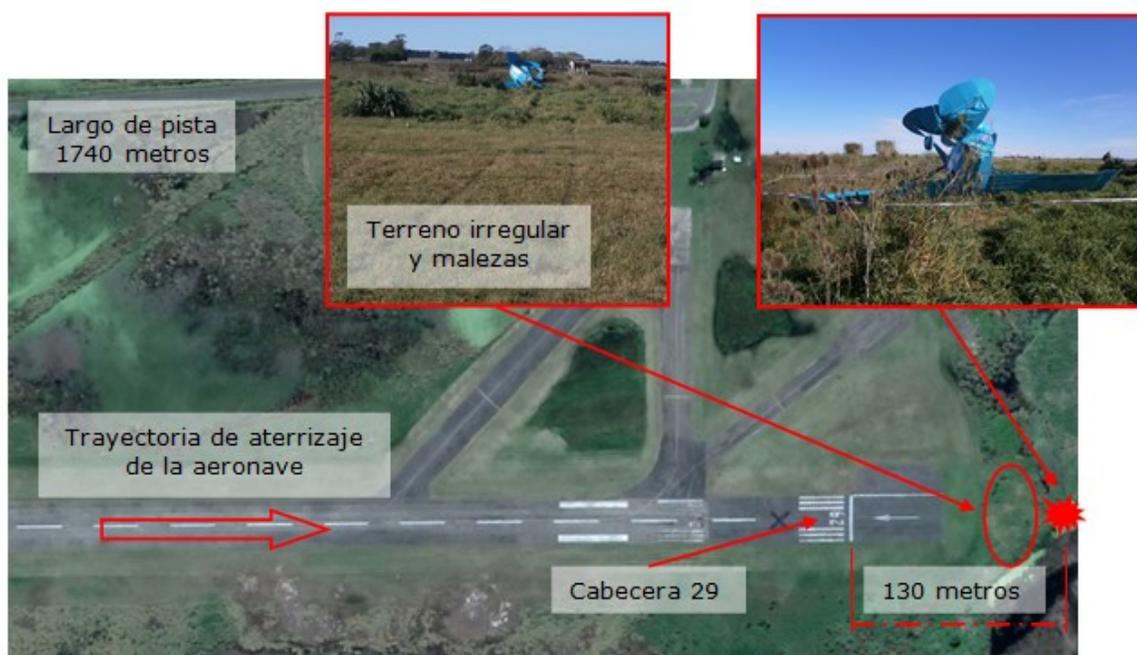
Según la entrevista realizada al piloto, la aeronave se aproximó a la pista 11 con viento de cola e hizo contacto en el último tercio de la misma aproximadamente a 1000 metros pasado la cabecera en uso. Al considerar que la distancia de pista remanente para detener la aeronave no era suficiente, dio potencia para despegar nuevamente y realizar una nueva aproximación. No obstante, dada la pista remanente, la aeronave no logró elevarse y continuó su recorrido sobre un terreno irregular con maleza, que ocasionó que esta capotara. La aeronave quedó invertida sobre la prolongación del eje de pista, a 130 metros de la cabecera 29.

Figura 2. Descripción del suceso

Según lo expresado por el piloto, la aeronave tomó contacto con la pista aproximadamente a 1000 metros posterior a la cabecera en uso, en este punto la misma contaba con una distancia de pista remanente de 740 metros, distancia suficiente para detener la aeronave dentro de los límites de la pista, según lo establecido en el manual de vuelo de la aeronave, solo requería de 199 metros.

Si analizamos la maniobra que realizó de interrumpir el aterrizaje y despegar nuevamente (rejected landing), debemos considerar que la aeronave para el despegue necesitaría de 342 metros.

Conforme a las evidencias recolectadas, podemos concluir que la aproximación final realizada por la aeronave no se ajustó a una trayectoria estándar de aproximación, por desvíos en uno o varios parámetros mencionados anteriormente, que llevo al piloto a ejecutar un nuevo despegue, que finalizó en excursión de pista.

- La importancia de la planificación y ejecución de una trayectoria final estándar conforme a los procedimientos establecidos y en caso de desvíos tener en cuenta los procedimientos de aproximación frustrada.
- La importancia de la instalación de un equipo Trasmisor Localizador de Emergencia a los fines de agilizar los procedimientos en materia de búsqueda y salvamento, además de ser un requisito de las RAAC en caso de que las aeronaves realicen vuelos que superen las 50 millas náuticas del aeródromo de partida.
