INFORME DE SEGURIDAD OPERACIONAL

Pérdida de control en tierra

Piper PA-A-38-112, LV-MYR

212759/17

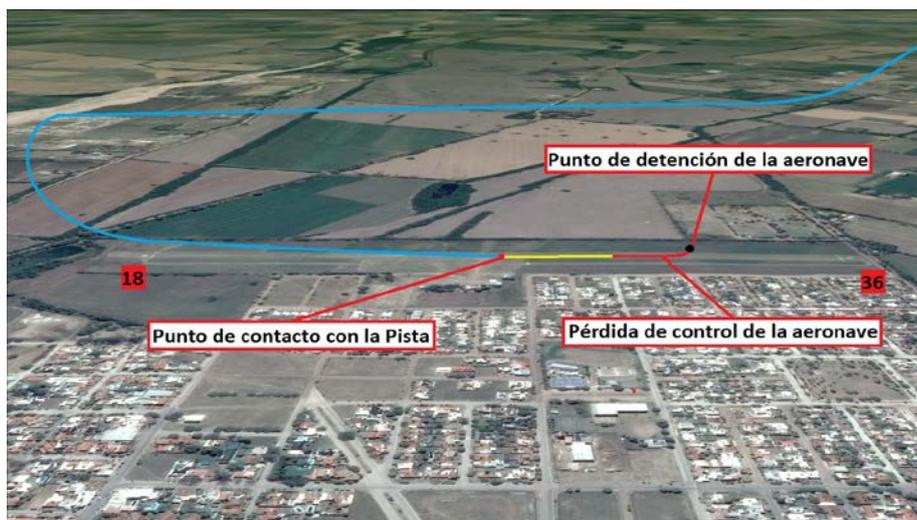
Luego de 30 minutos de vuelo, la aeronave se incorporó al circuito de tránsito del aeródromo de Jesús María y aterrizó por cabecera 18, pasado el primer tercio, aproximadamente en la mitad de la pista. En dicha acción, al intentar frenar la aeronave, se perdió el control de la misma y se produjo la excursión sobre el margen izquierdo.

Figura 1. Representación del último tramo del vuelo

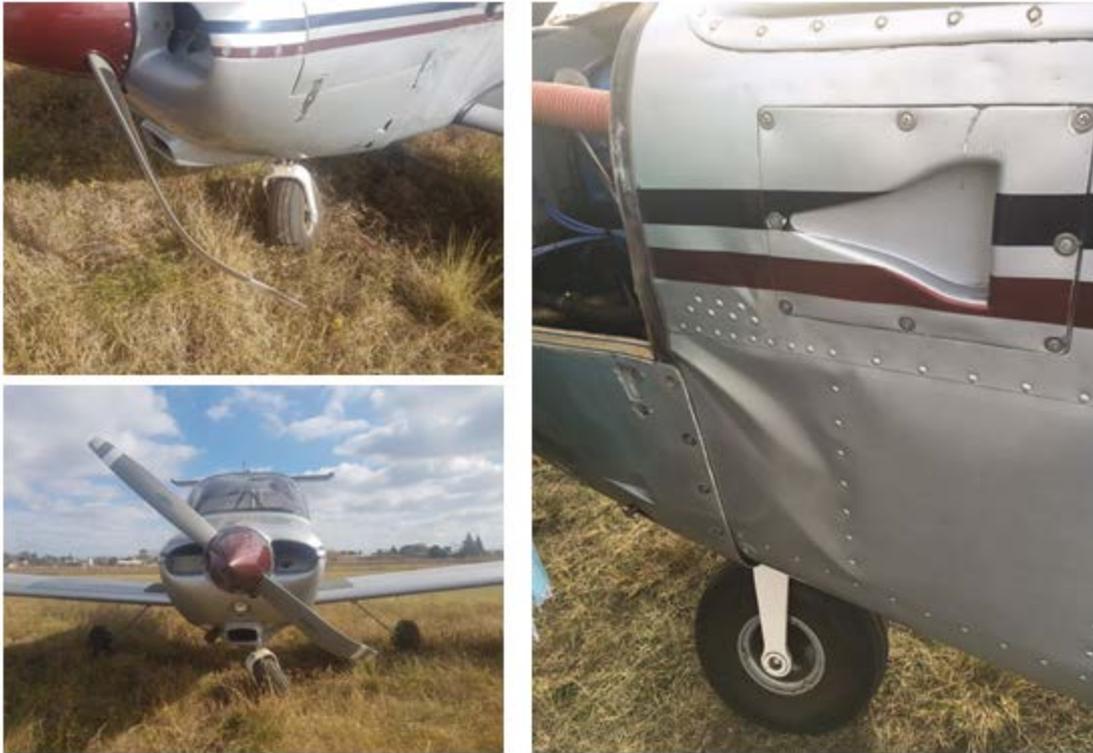
Figura 2. Vista de los daños en la aeronave

La investigación determinó que el contacto de la aeronave con la pista fue pasado el primer tercio de esta, consistente con lo expresado por el piloto que paso sobre el umbral con una altura mayor a la estándar, situación que pudo ser el factor desencadenante de la excursión de pista. Posterior al aterrizaje, las acciones ejecutadas por el piloto sobre el sistema de frenos para detener la aeronave no fueron efectivas, lo que originó la pérdida de control direccional y la consecuente excursión de pista por el lateral izquierdo.

- ✓ La aeronave cruzó el umbral de pista con una altura superior a la estándar.
- ✓ El contacto de la aeronave con la pista fue posterior al primer tercio de esta.
- ✓ El accionamiento de los frenos para detener la aeronave no fue efectivo, originando la pérdida de control direccional de la aeronave.
- ✓ La aeronave experimentó una excursión de pista por el lateral izquierdo.

Las evidencias obtenidas durante la investigación y su análisis no sugieren acciones concretas de seguridad operacional.
