INFORME DE SEGURIDAD OPERACIONAL

Falla de motor

Piper PA-23-250, LV-LEU

**223303/17**

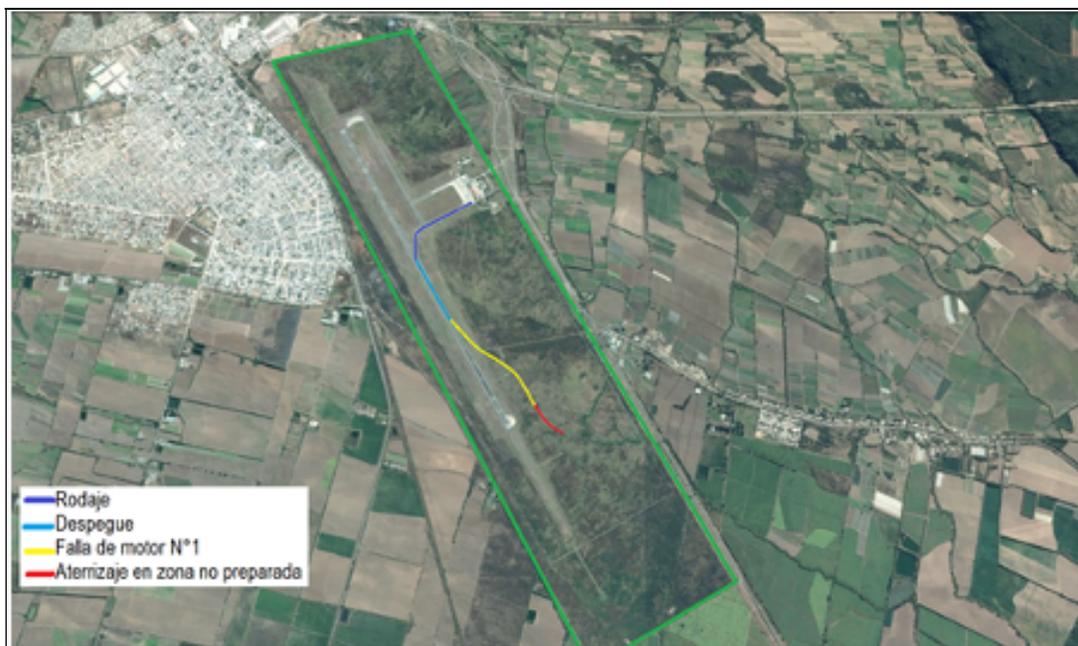
El 14 de junio de 2017 la aeronave matrícula LV-LEU, un Piper PA-23-250, despegó del Aeropuerto Internacional Gobernador Guzmán (Perico, Jujuy) con destino al Aeroclub Jujuy, en un vuelo de aviación general. Durante el despegue la aeronave experimentó una pérdida total de potencia del motor izquierdo. Dada su baja altura y velocidad, no pudo mantener la línea de vuelo, y debió realizar un aterrizaje de emergencia dentro del predio del aeropuerto, en una zona de bosque.

Figura 1. Desplazamiento de la aeronave desde la puesta en marcha hasta la detención final

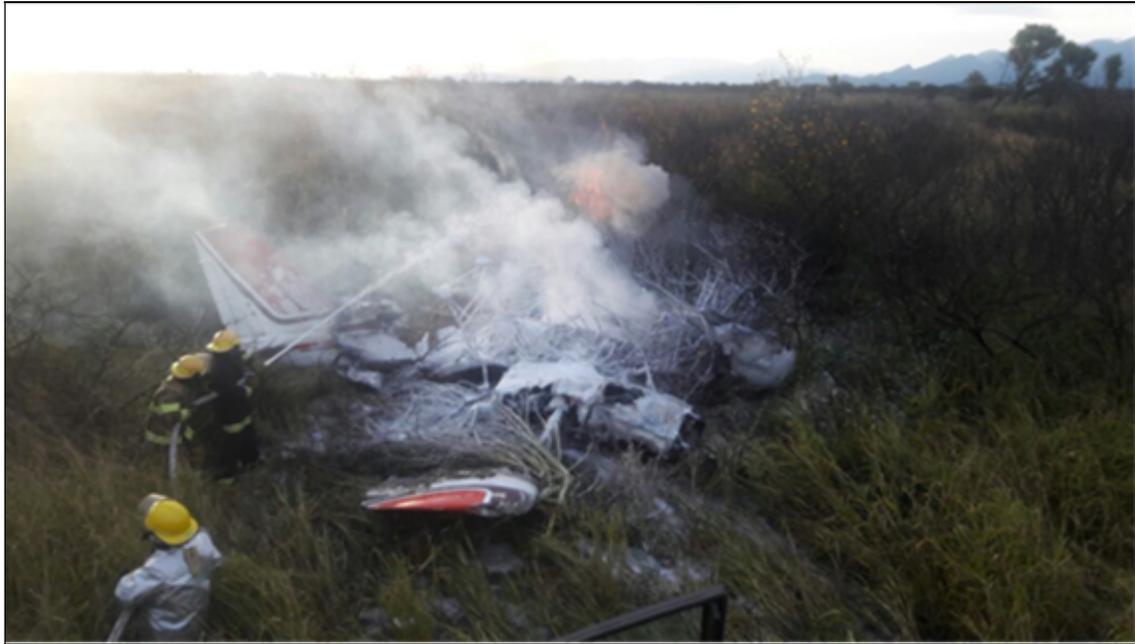
Aproximadamente diez minutos después del accidente, la aeronave comenzó a incendiarse debido al derrame de combustible y la alta temperatura de los motores. El auxilio de bomberos tardó en llegar al lugar del suceso dadas las dificultades de acceso.

Figura 2. Trabajo del servicio de extinción de incendios

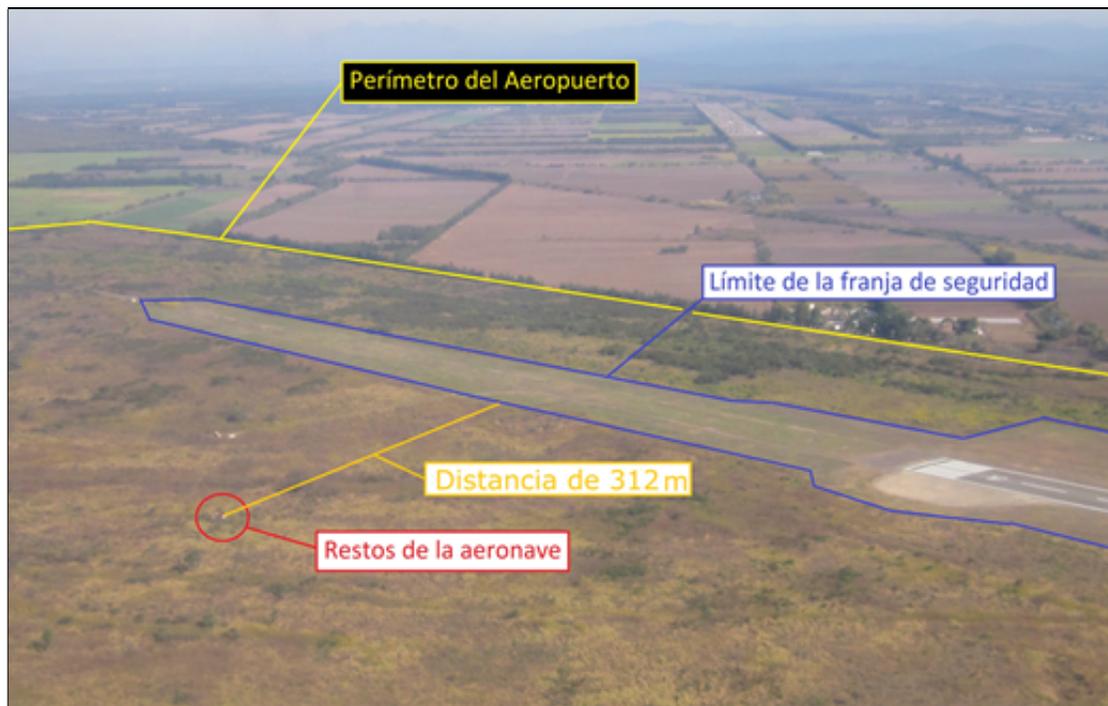
El día del accidente el piloto había realizado otro vuelo con la misma aeronave sin inconvenientes. Durante el vuelo del accidente, el motor izquierdo se detuvo por completo. La aeronave se encontraba aún configurada con el tren de aterrizaje extendido y al no poder mantenerse la línea de vuelo, el piloto realizó un aterrizaje de emergencia de forma paralela a la pista, a 300 metros del límite de la franja de seguridad.

Figura 3. Vista aérea del lugar del accidente

El fuego se inició como consecuencia de la pérdida de combustible de los tanques de la aeronave y la alta temperatura de los motores.

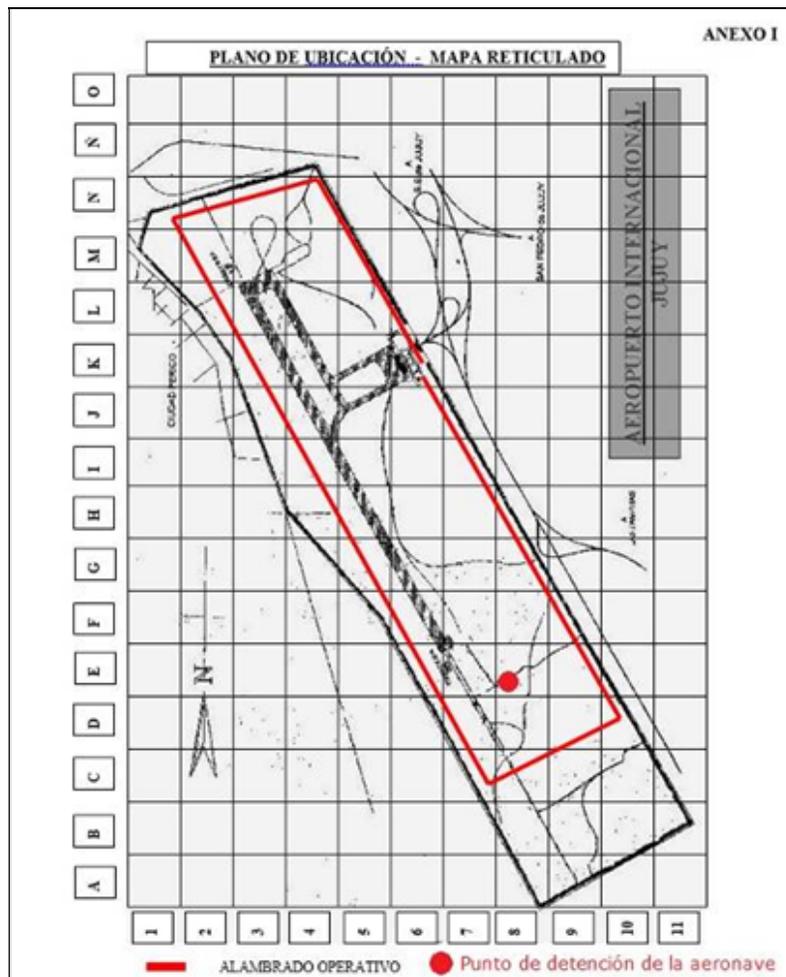
Figura 4. Plano de ubicación

No se pudo identificar inicialmente, en el plano del aeródromo, el lugar exacto donde se encontraba la aeronave accidentada. Desde la torre de control hasta el punto donde estaban los restos de la aeronave había una distancia de 2180 metros y un bosque autóctono que dificultaba ver la posición de la aeronave. Por tal motivo, el operador de torre de control solicitó al servicio de bomberos que se dirigiera hacia la cabecera 34 y buscara la aeronave sobre el margen izquierdo.

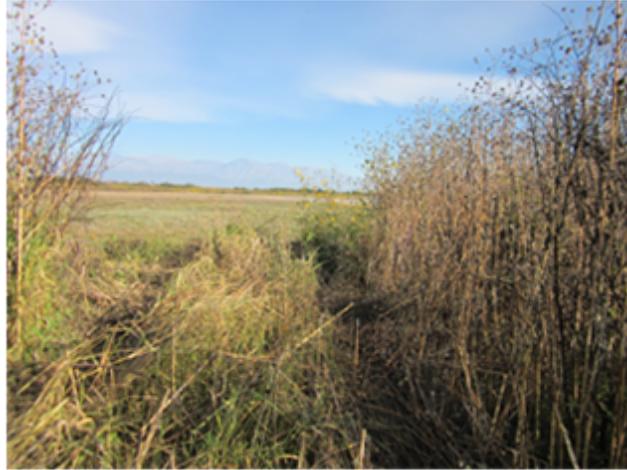
Cerca del lugar del accidente, los bomberos divisaron una columna de humo y lograron ingresar al sector con el camión autobomba. Se realizaron las tareas para sofocar el fuego, pero gran parte de la aeronave ya estaba incendiada y el piloto estaba fuera de peligro.

Figura 5. Camino abierto por el camión autobomba

- ✓ La importancia del acceso al sitio del suceso en tiempo y forma luego de un accidente o incidente que ocurra dentro del perímetro del aeródromo, a los fines de salvaguardar vidas y bienes; y
- ✓ La importancia de la disponibilidad por parte del Servicio de Salvamento y Extinción de Incendios de los medios suficientes y apropiados para el pronto acceso a todas las áreas del entorno del aeródromo luego de un accidente.
