INFORME DE SEGURIDAD OPERACIONAL

Pérdida de control en tierra

Cessna 180-A, LV-ZKI

**0243390/17**

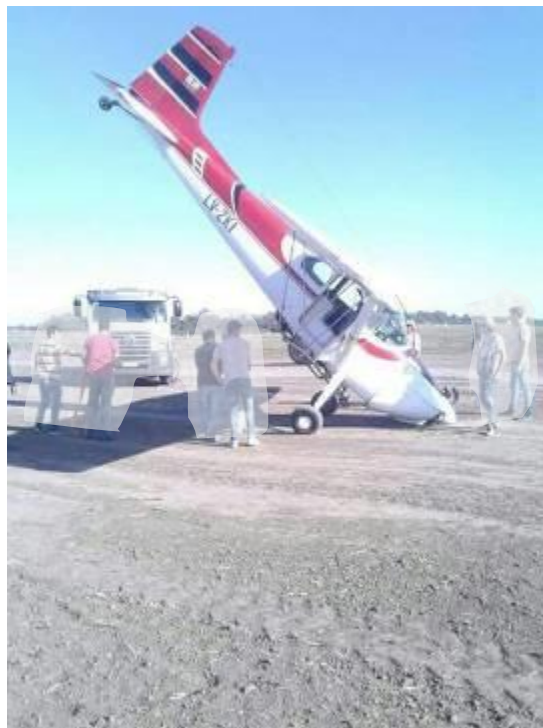
Figura 1. Imagen de la aeronave accidentada

De acuerdo a las evidencias obtenidas, durante la carrera de detención la aeronave experimentó la pérdida de control direccional, probablemente por el factor viento que soplaba del lado izquierdo (ráfagas), haciendo que la puntera de plano izquierda golpeará con la pista, razón por la cual la aeronave realizó un giro no comandado hacia el mismo lado. Sumado a esta situación, la presión excesiva sobre los frenos originó que la nariz del avión se apoyara sobre la pista, para quedar en esta posición (ver Figura 1). La aeronave quedó detenida en posición de  $45^\circ$  respecto al eje vertical y a 470 metros de la cabecera en uso. No hubo dispersión de restos.

La investigación conforme a las evidencias obtenidas determinó que, estas condicen con una pérdida de control direccional de la aeronave durante la carrera de aterrizaje, originada probablemente por ráfagas de viento, y que las acciones correctivas ejercidas para contrarrestar el efecto del viento hicieron que la puntera de ala izquierda golpeará la pista y posteriormente la nariz por la presión excesiva en los frenos.

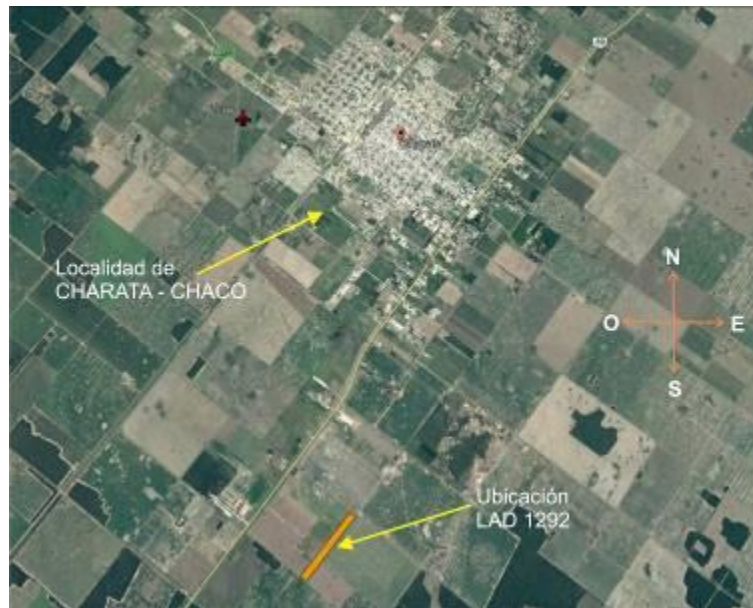
Figura 2. Vista aérea del lugar apto denunciado

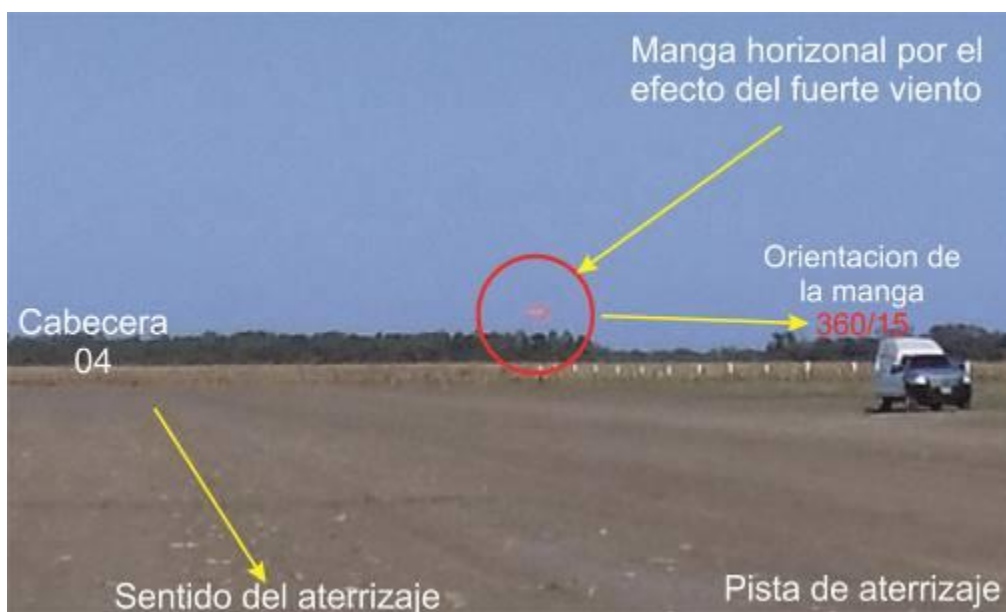
Según la información meteorológica obtenida del Servicio Meteorológico Nacional, al momento del aterrizaje la componente de viento era de  $\frac{3}{4}$  de frente y del lado izquierdo, con ráfagas de intensidad de más de 12 nudos.

La aeronave efectuó el aterrizaje por la cabecera 04 del lugar apto denunciado, cuya pista de tierra era de 900 metros de largo por 30 metros de ancho. Según expresó el piloto al mando, el contacto de la aeronave con la pista se habría efectuado sobre tres puntos.

Figura 3. Referencias del aterrizaje y las condiciones de viento
