INFORME DE SEGURIDAD OPERACIONAL

Contacto anormal con la pista

Cessna 152, LV-CGF

0253648/17

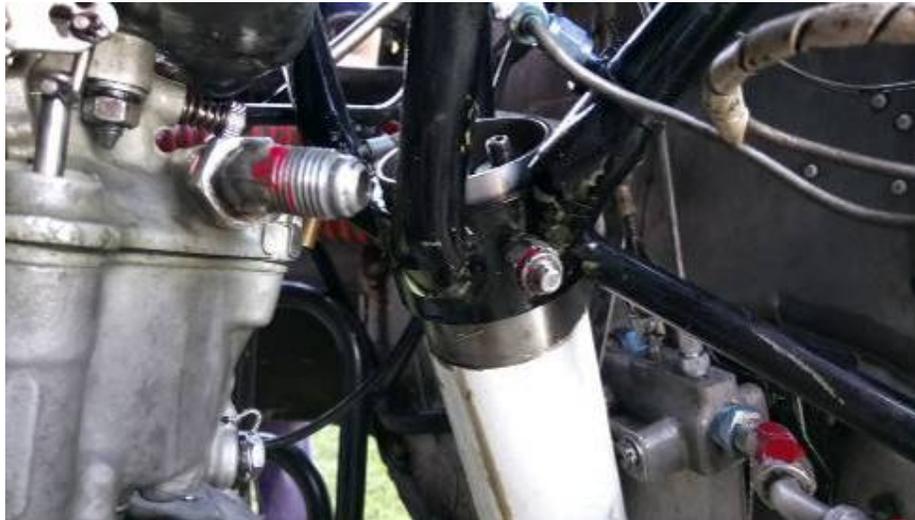
Daños de importancia en el tren delantero y en la estructura asociada. Daños leves en la puntera del ala izquierda y luz de *beacon*.

Figura 2. Daños en el tren de nariz y la estructura asociada

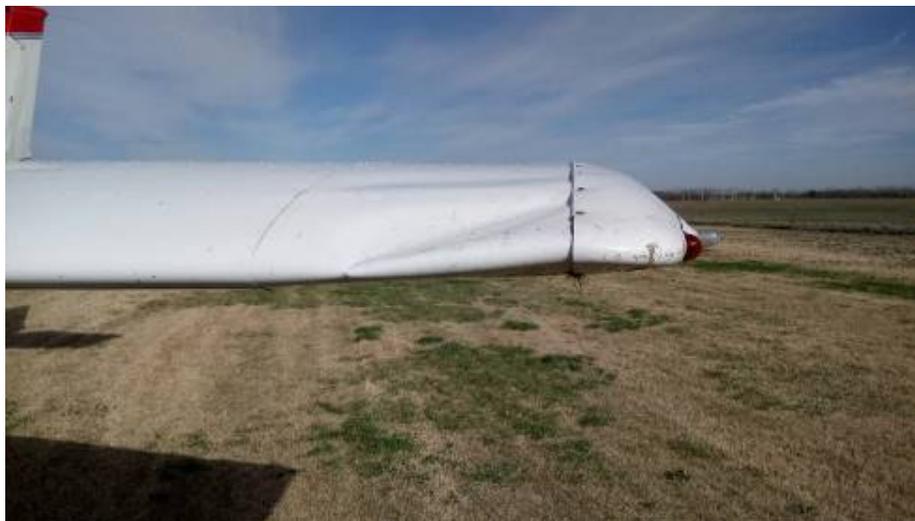
Figura 3. Daños en puntera y borde de ataque

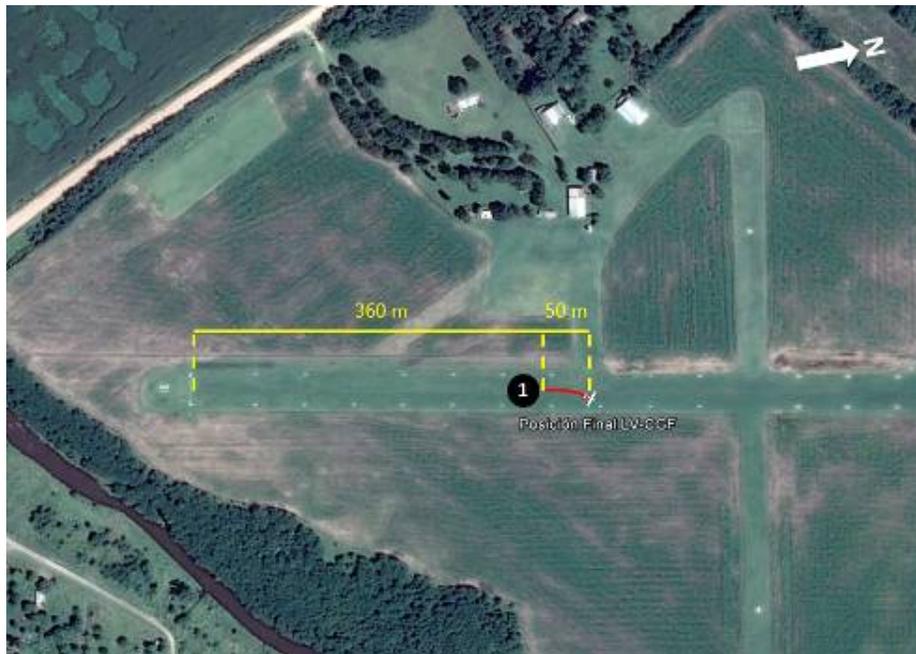
La aeronave finalizó su recorrido a 410 metros desde el umbral de pista 01, sobre el lateral derecho. No hubo dispersión de restos, pero sí marcas dejadas por la aeronave en la superficie de la pista.

Figura 6. Posición final de la aeronave

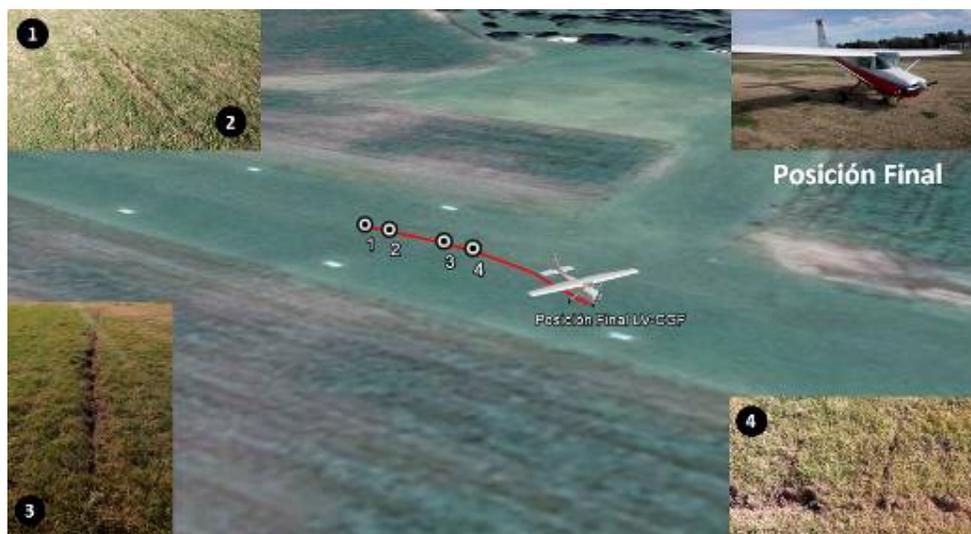
Las primeras marcas dejadas por la aeronave (puntos 1 y 2) estaban a aproximadamente 360 metros del umbral de pista 01 donde se produjo uno de los rebotes de esta. Más adelante, a 15 metros, se produjo un segundo toque de la aeronave donde colapsó el tren de aterrizaje de nariz (punto 3) y posteriormente impactó la hélice contra el terreno (punto 4). A partir de este momento, se perdió el control de la aeronave y, producto de la rotura del tren de nariz, el borde de ataque del plano izquierdo también impactó con la pista.

Figura 7. Trayectoria de la aeronave y secuencia de eventos en pista

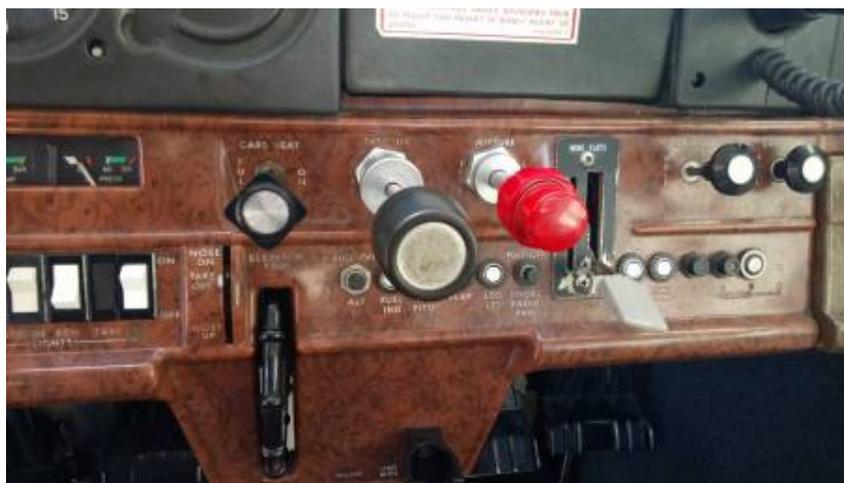
La palanca de potencia del motor estaba en posición reducida, lo que se condice con los daños observados en las palas de la hélice y las marcas dejadas en el terreno. Estas sugieren un impacto con el motor en funcionamiento y a bajas rpm. La

configuración de flaps encontrada de 30° se condice con la posición de la palanca asociada.

Figura 8. Posición de los comandos en la aeronave accidentada

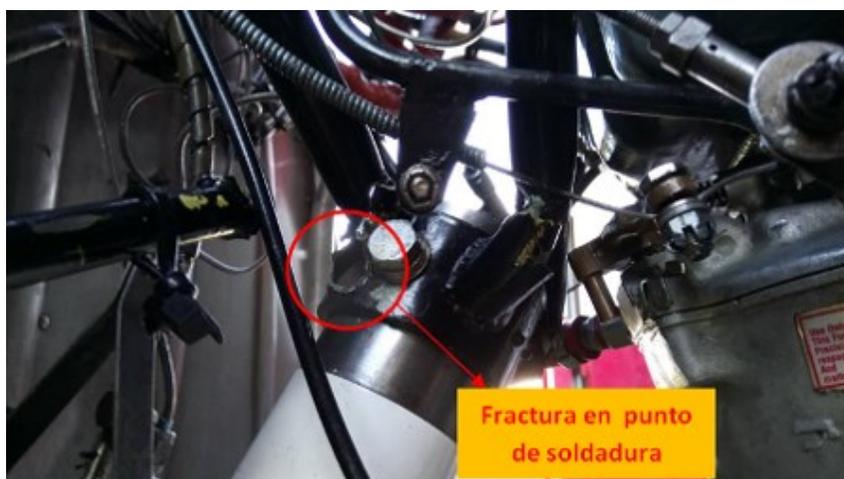
La evaluación de los daños en el tren de nariz sustentó que las diferentes barras que componían la estructura del tren de aterrizaje y soporte del motor mostraban fracturas en los puntos de soldadura, así como deformaciones y fracturas producto de elevados esfuerzos en exceso de los límites de diseño. No se observaron signos de corrosión y/o fatiga del material en la estructura. Los daños observados en el tren de nariz se condicen con un impacto brusco con la pista.

Figura 9. Daños en la estructura del tren de nariz

La investigación estableció que las deformaciones y fracturas ocasionadas en la estructura del tren de aterrizaje y bancada del motor fueron producto del impacto brusco tras el contacto anormal con la pista. Dicha estructura no mostraba condiciones preexistentes, como corrosión y/o fatiga, que pudieran haber disminuido la resistencia del material.

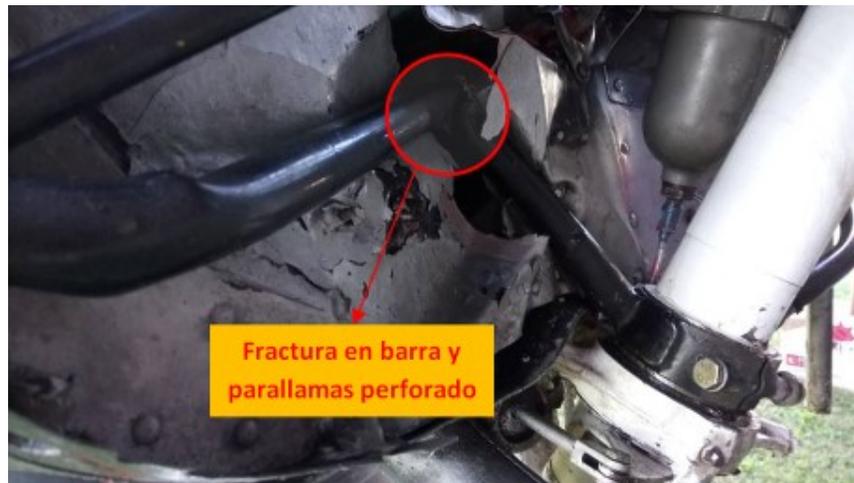
Figura 10. Daños en la estructura del tren de nariz y parallamas

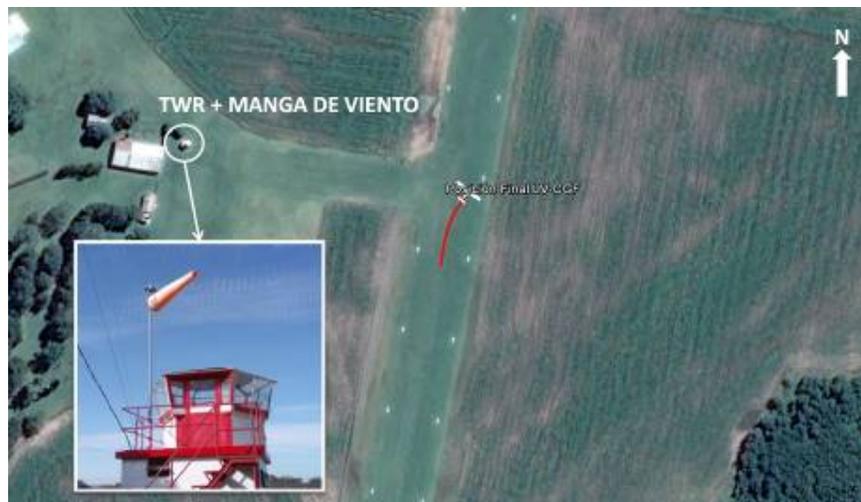
El aeródromo tiene una torre de control equipada con una manga de viento que estaba completamente extendida al arribar la JIAAC al lugar del accidente, aproximadamente hora y media después de ocurrido el suceso. La condición observada en la manga indicaba una intensidad de viento igual o superior a 15 nudos, según establecen sus especificaciones, con una dirección aproximada de 50°. Estos valores son coincidentes con lo determinado por el SMN.

Figura 11. Manga de viento del aeródromo

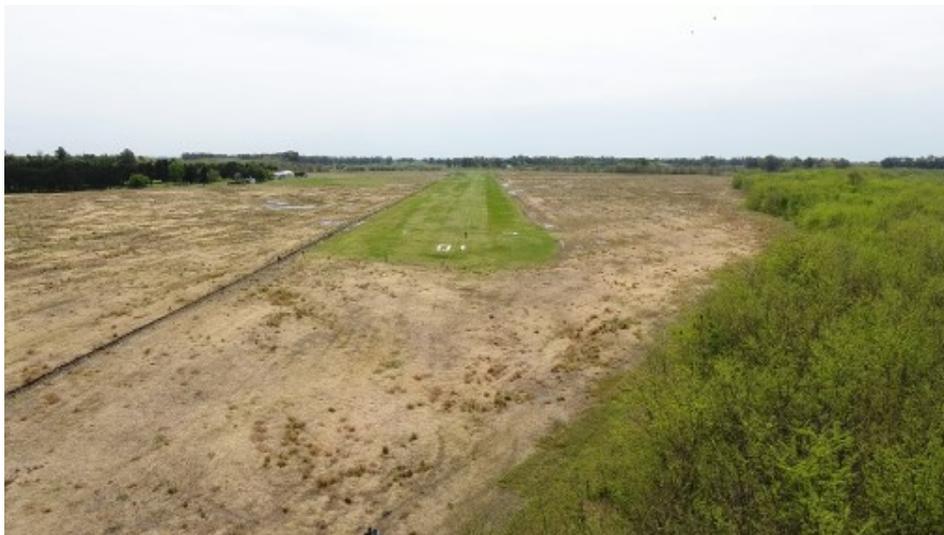
Existe una línea de árboles próxima a la cabecera 01 del aeródromo cuya posición no cumple con los requisitos establecidos por las Regulaciones Argentinas de Aviación Civil (RAAC), parte 154, para las superficies limitadoras de obstáculos, concretamente, para la superficie de aproximación y pista de clave 1.

Para la determinación de este desfasaje normativo, se usaron como referencia dos árboles distintos, ubicados a diferentes distancias de la cabecera. Uno de los árboles tomados como referencia tenía 8 metros de altura, y se encontraba a 150 metros de la prolongación del eje de pista. La normativa aplicable a la superficie de aproximación establece que la altitud máxima de un obstáculo a tal distancia de la cabecera no debe superar los 6 metros. Por su parte, el segundo árbol tomado como referencia tenía 9 metros de altura y se encontraba a 105 metros en la prolongación del eje y a 32 metros a la derecha del mismo. En esta posición y de acuerdo con la normativa, la altura máxima de un obstáculo no debe superar los 3,75 metros. Así, los árboles se proyectaban 2 y 5,25 metros por encima de la superficie limitadora de obstáculos.

Figura 12. Línea de árboles en la senda de aproximación de pista 01

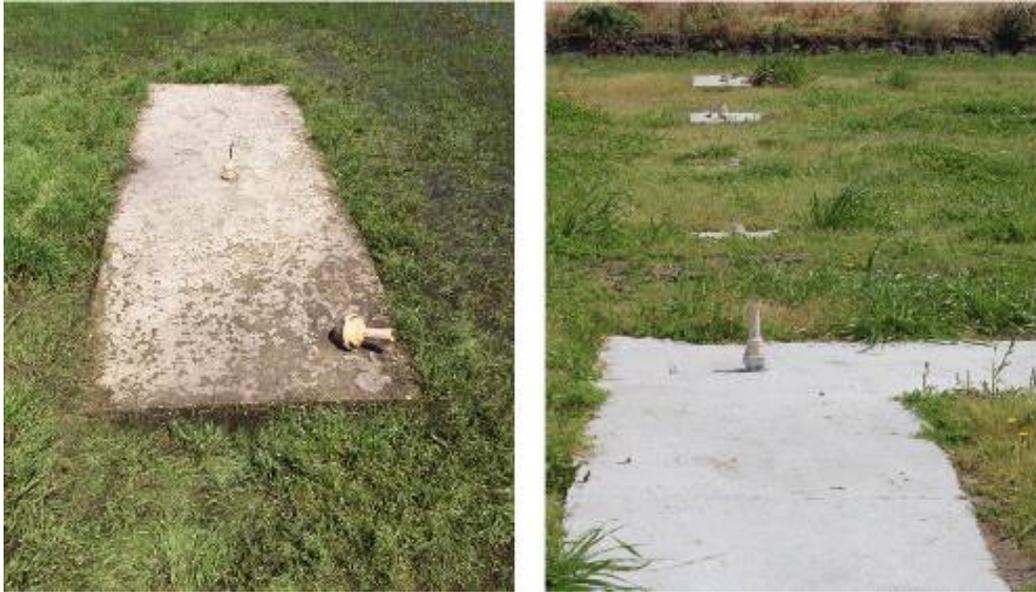
La situación observada en el aeródromo difiere de lo establecido en el MADHEL. El sistema de iluminación de la pista 01/19 se encontraba deteriorado, con la mayoría de las balizas rotas y fuera de funcionamiento, impidiendo su utilización para operaciones nocturnas.

Figura 16. Estado del sistema de iluminación de la pista 01/19

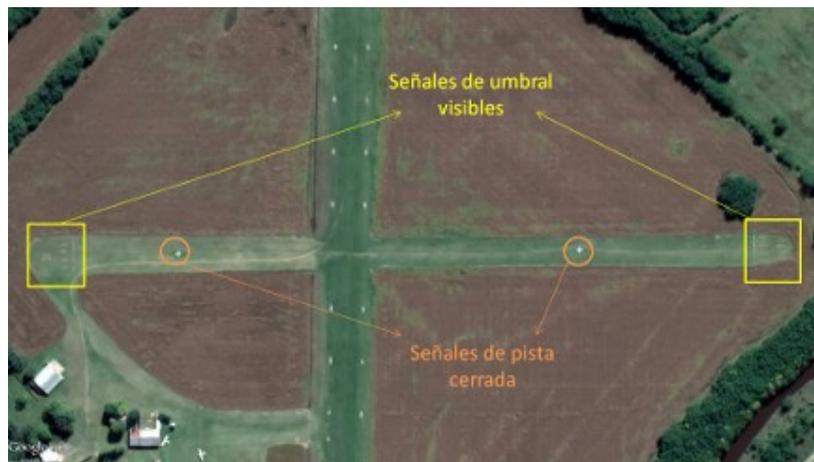
No obstante, la simbología empleada para señalar que la pista se encuentra cerrada no está conforme a lo establecido por las RAAC, parte 154. Las cruces indicadoras de pista clausurada están orientadas incorrectamente y miden solo 6 metros de largo, cuando la normativa indica que deben medir 36 metros. Además, todavía existe señalización de pista que continúa siendo visible, en disconformidad con la normativa, que establece que toda señalización debe ser completamente borrada en pistas cerradas.

Figura 17. Señales de umbral y de pista cerrada visibles en la pista 09/27
