## INFORME DE SEGURIDAD OPERACIONAL

***Matrícula: LV-MCV***

### **Pérdida de control en vuelo**

**AERONAVE:** Mitsubishi MU-2B-26A

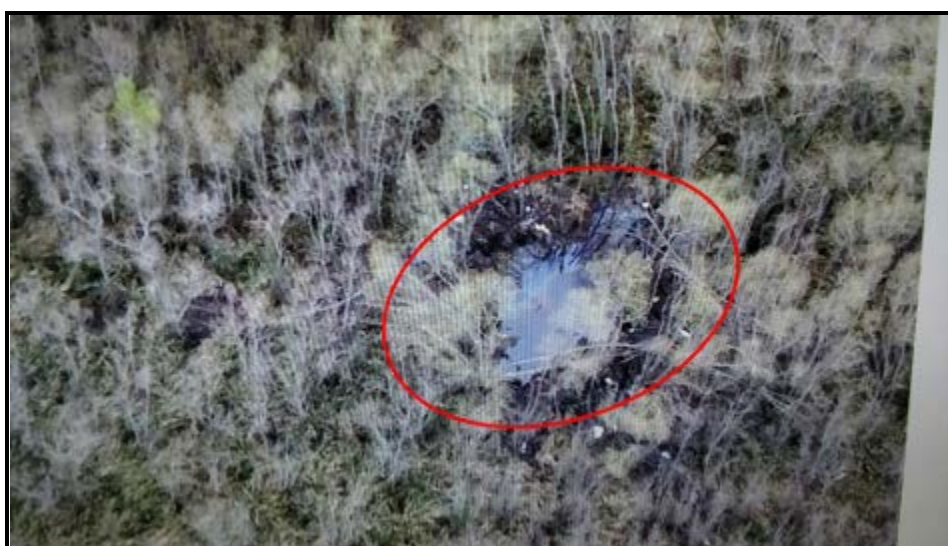
Los restos de la aeronave y los daños observados en el follaje en el lugar del accidente sugieren que el LV-MCV impactó contra el terreno con un ángulo de  $80^\circ$  (casi perpendicular al terreno) y a alta velocidad. Las fuerzas del impacto, producto de la elevada energía cinética, provocaron la destrucción total de la aeronave.

Figura 13. Imagen aérea del cráter en la zona de impacto del LV-MCV

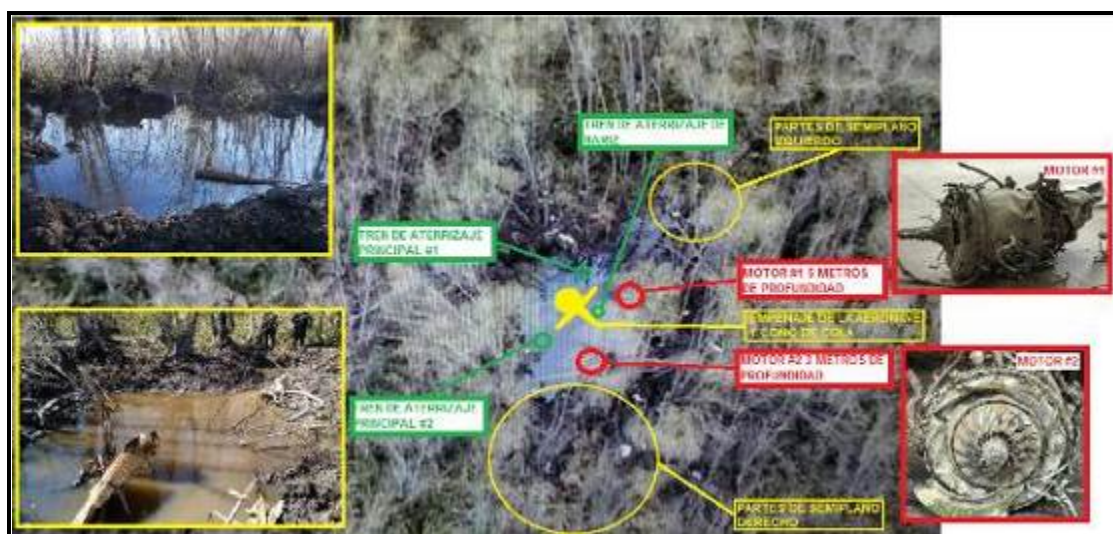
Si bien la dispersión de los restos de la aeronave abarcó un radio aproximado de 50 metros, principalmente de elementos pequeños, la mayoría de los componentes estructurales primarios, superficies de control de vuelo y dispositivos hipersustentadores fueron encontrados enterrados en un área rectangular de 12 por 6 metros. El motor, la caja reductora y el cubo de hélice del lado derecho fueron hallados a 3 metros de profundidad, mientras que el motor izquierdo, su correspondiente caja reductora y cubo de hélice fueron hallados a 5 metros de profundidad.

Figura 14. Dispersión de restos y/o componentes de la aeronave

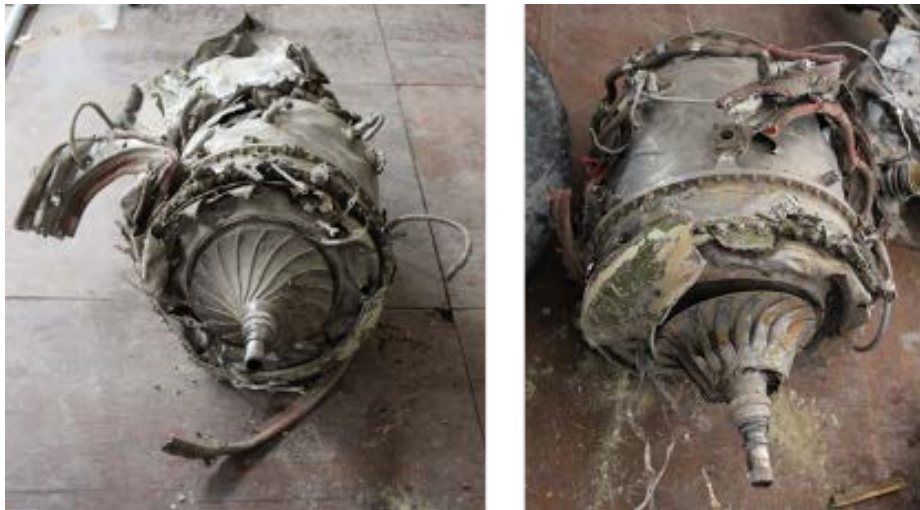
Se corroboró que los sinfines de transferencia de movimiento del flap y tren de aterrizaje se encontraban en la posición arriba al momento del impacto. Ambos motores se encontraron separados de las cajas reductoras de hélice (*Propeller Gearbox*, PGB) y registraban daños en toda su estructura y componentes. Además, se encontraban internamente cubiertos de una mezcla de lodo y combustible. En cuanto a los cubos de hélice, se hallaron instalados en sus PGB correspondientes, pero sin ninguna de las palas asociadas. Los motores fueron enviados al fabricante (Honeywell, EE.UU.) para un examen detallado de los daños y para la determinación del empuje al momento del impacto.

El fabricante informó que durante el desarme de ambos motores se determinó que no existieron condiciones preexistentes que pudieran haber afectado su desempeño. Además, los daños observados indican que ambos motores se encontraban generando potencia al momento del impacto.

Figura 20. Motor izquierdo y derecho del LV-MCV

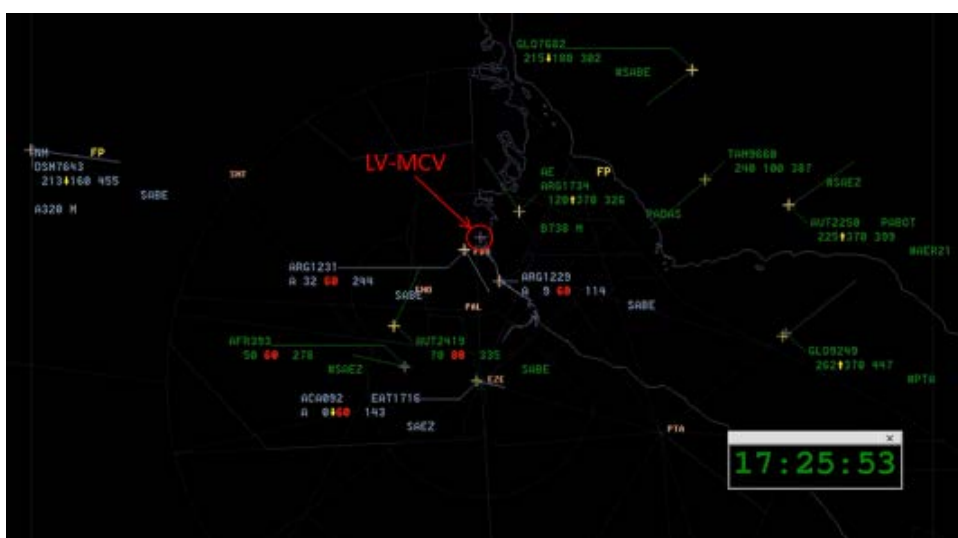
La situación antes descrita sugiere un funcionamiento irregular del sistema *transponder*, que no se limita exclusivamente al día del accidente ni a los radares de Ezeiza y Quilmes. En cualquier caso, la novedad del *transponder* por sí sola no representaba un deterioro en la seguridad del vuelo al que fuese posible otorgar relación de causalidad con este accidente. No obstante, dicha situación tenía el potencial para provocar una desviación de la atención por parte del piloto y, en determinadas circunstancias, un aumento en la carga de trabajo.

Figura 40. Único *plot* del LV-MCV por parte del radar INVAP de Quilmes
