INFORME DE SEGURIDAD OPERACIONAL

Contacto anormal con la pista

CESSNA 152, LV-CMN

0299447/17

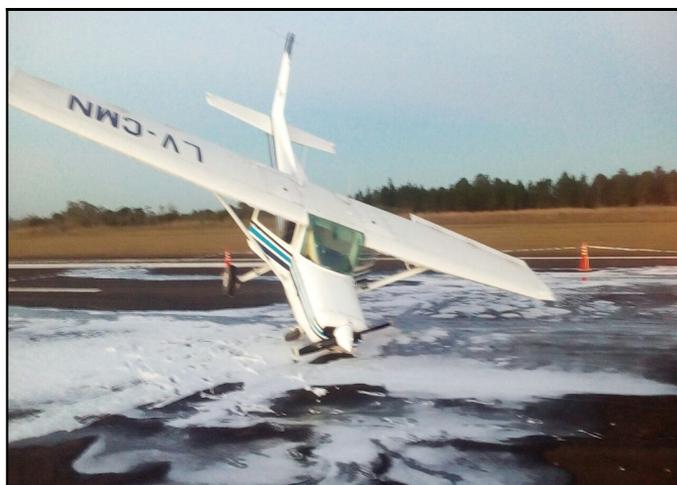
La aeronave aterrizó en la escala para reaprovisionar combustible y a las 17:40 partió hacia el aeropuerto de Posadas. El vuelo transcurrió sin inconvenientes hasta el aterrizaje en la pista 19, cuando la aeronave realizó la nivelada (*flare*) a una altura mayor que la deseable. En consecuencia, la aeronave rebotó con el tren de aterrizaje principal en la pista, volviéndose a elevar, y realizando un segundo contacto sobre el tren de nariz, lo que ocasionó su colapso.

Figura 1. Vista de la aeronave

La investigación estableció que las deformaciones y fracturas ocasionadas en la estructura del tren de aterrizaje fueron producto del impacto brusco tras el contacto anormal con la pista. Dicha estructura no mostraba condiciones preexistentes, como corrosión y/o fatiga, que pudieran haber disminuido la resistencia del material.

- ✓ Enfatizar la importancia de ejecutar un escape como maniobra correctiva luego de un *flare* antes de tiempo o tras un rebote.
- ✓ Destacar la necesidad que en aquellas situaciones donde se vea comprometida la seguridad del vuelo, quien desempeñe el rol de piloto de seguridad tome las acciones correctivas adecuadas.
- ✓ Enfatizar la importancia que una aeronave esté equipada con un ELT según lo establece la RAAC-91.207.
- ✓ Enfatizar la importancia de consignar correctamente la información requerida por el formulario de plan de vuelo.

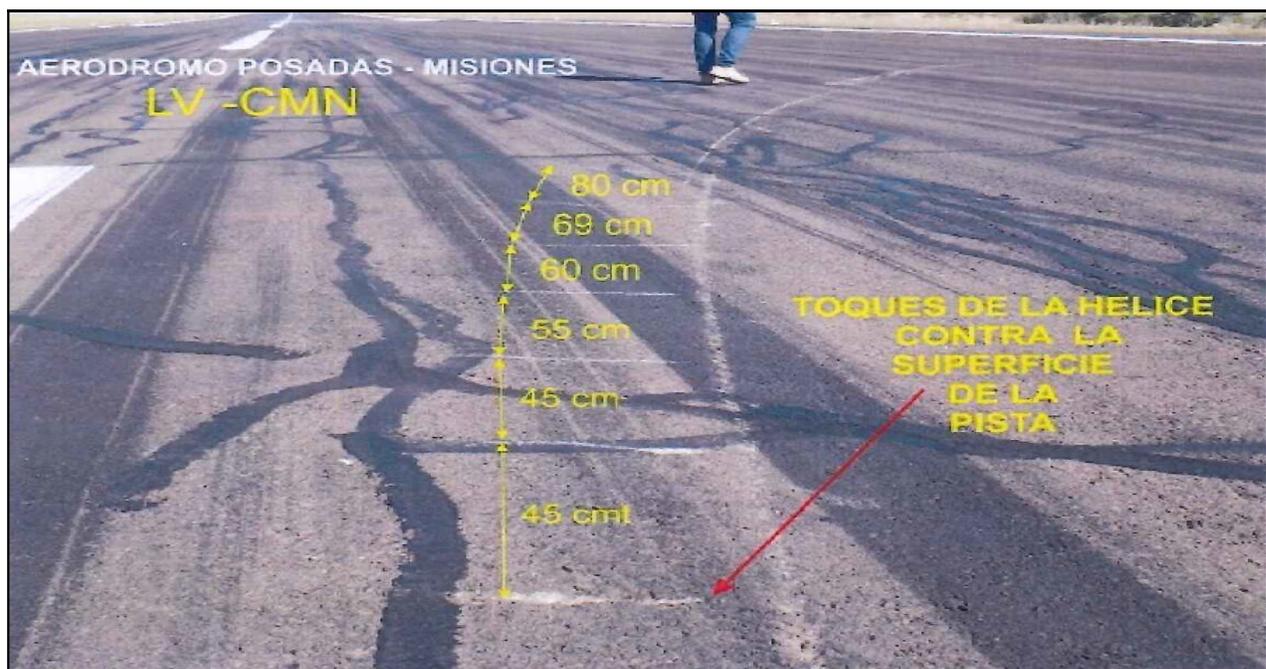
La investigación comprobó que la aeronave realizó un primer toque sobre el tren de aterrizaje principal pasando la cabecera 19, y posteriormente rebotó. La aeronave tomó contacto con la superficie de la pista a 90 metros del primer toque. Este segundo toque ocurrió con la rueda de nariz, lo que provocó su colapso y el impacto de la hélice con la superficie de asfalto ~~el terreno~~.

La hélice dejó marcas sobre la superficie de la pista. Desde la primera marca hasta la detención final, la aeronave recorrió 54 metros.

Figura 2. Marcas de las palas de hélice en la pista

- ✓ Las marcas observadas en el terreno indican que la aeronave rebotó tras la toma de contacto inicial.
- ✓ Los daños a la aeronave se corresponden con un aterrizaje brusco, sin evidenciarse condiciones preexistentes que pudieran haber afectado la resistencia estructural de los componentes implicados.
- ✓ La aeronave no estaba equipada con el ELT, según lo requiere la RAAC 91.207.
- ✓ El formulario del plan de vuelo consignaba que la aeronave disponía de ELT.
