INFORME DE SEGURIDAD OPERACIONAL

Excursión de pista

Learjet 45, LV-GVX

**302465/17**

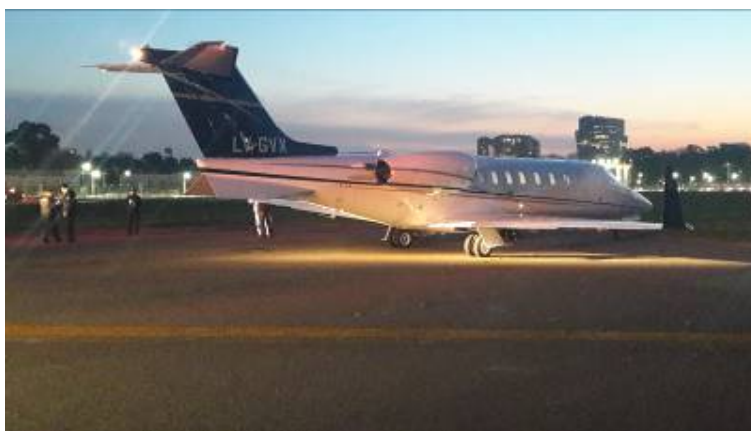
Figura 1. Aeronave fuera de pista

Aproximadamente a las 21:40, luego de tomar contacto con la pista 31 durante el aterrizaje en el Aeroparque Jorge Newbery, la aeronave experimentó una excursión de pista por el final de la misma (*overrun*) e impactó contra las luces de fin de pista y de aproximación de la cabecera opuesta.

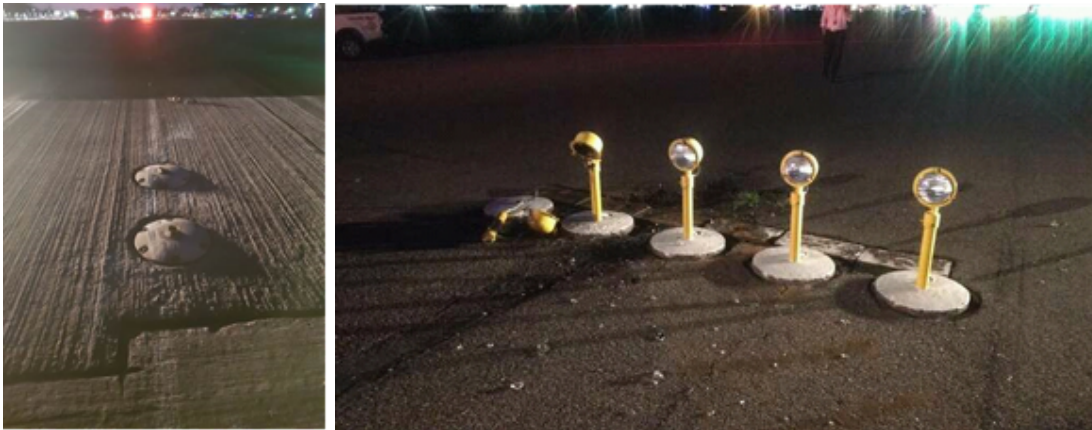
Se dañaron dos luces de fin de pista y dos luces de aproximación a la pista 13.

Figura 2. Luces de pista dañadas

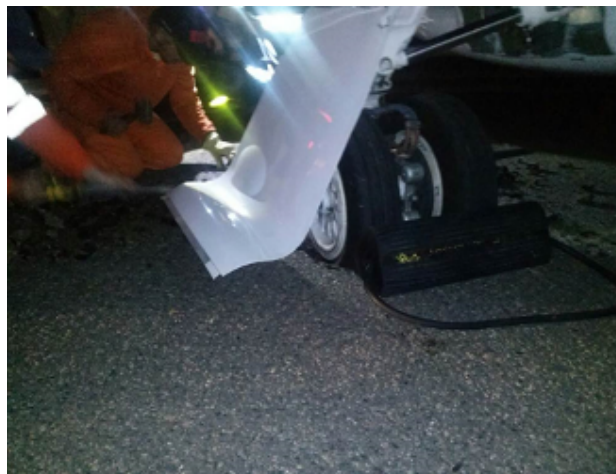
Al intentar trasladar la aeronave hacia la plataforma para liberar la pista, el tren principal izquierdo se hundió en el asfalto, dañando la superficie del mismo.

Figura 3. Tren principal izquierdo hundido en la superficie de asfalto

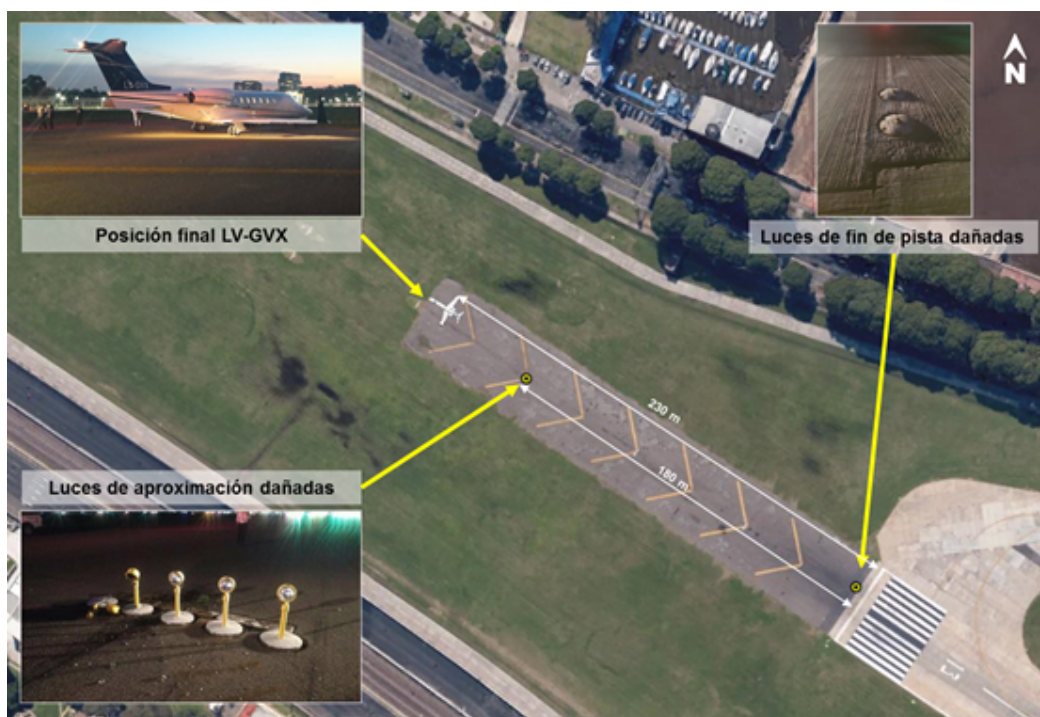
La aeronave aterrizó en la pista 31 del aeropuerto y se detuvo 230 m después del final de esta, sobre una superficie de asfalto. En el recorrido fuera de la pista impactó las luces de fin de pista y, a 180 metros del umbral de la pista 13, impactó con el *flap* del ala izquierda dos luces de aproximación de la pista 13.

Figura 6. Esquema del impacto

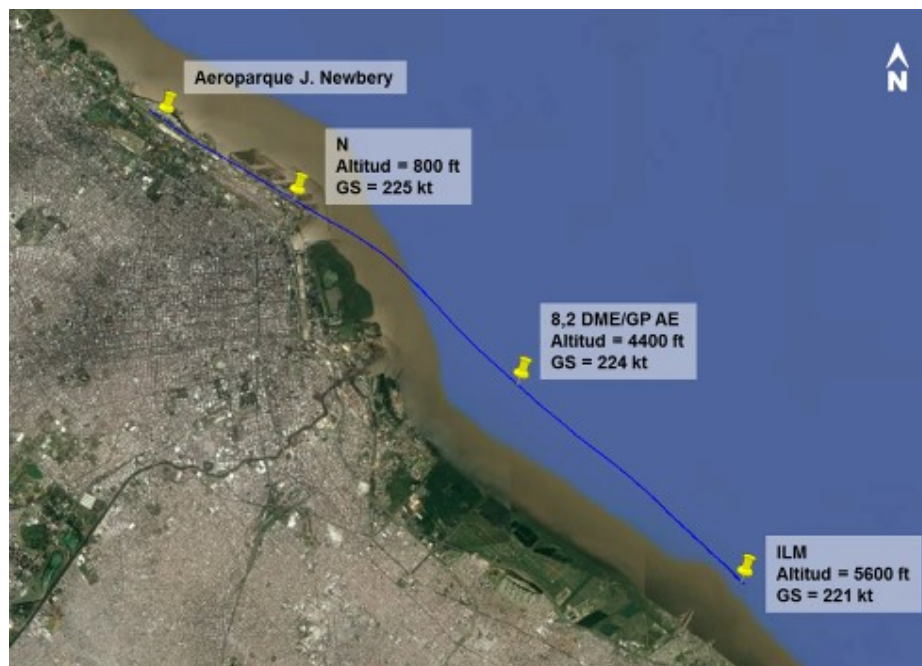
Se obtuvieron los registros del radar del Aeroparque Jorge Newbery, a partir de los cuales se determinó la altitud y velocidad respecto al suelo (GS) de la aeronave durante la aproximación. En la siguiente tabla se presentan los datos obtenidos para los puntos de referencia de la carta de aproximación instrumental de la pista 31 del aeropuerto (véase figura 10, IAC N° 6).

Figura 7. Trayectoria de la aeronave durante aproximación

El régimen de descenso (*sink rate*) promedio durante la aproximación fue de 1600 pies por minuto. Este régimen de descenso es superior al límite máximo recomendado por la Flight Safety Foundation.
