INFORME DE SEGURIDAD OPERACIONAL

Contacto anormal contra el terreno

Piper PA-11 C - LV-NJO

**0302468/17**

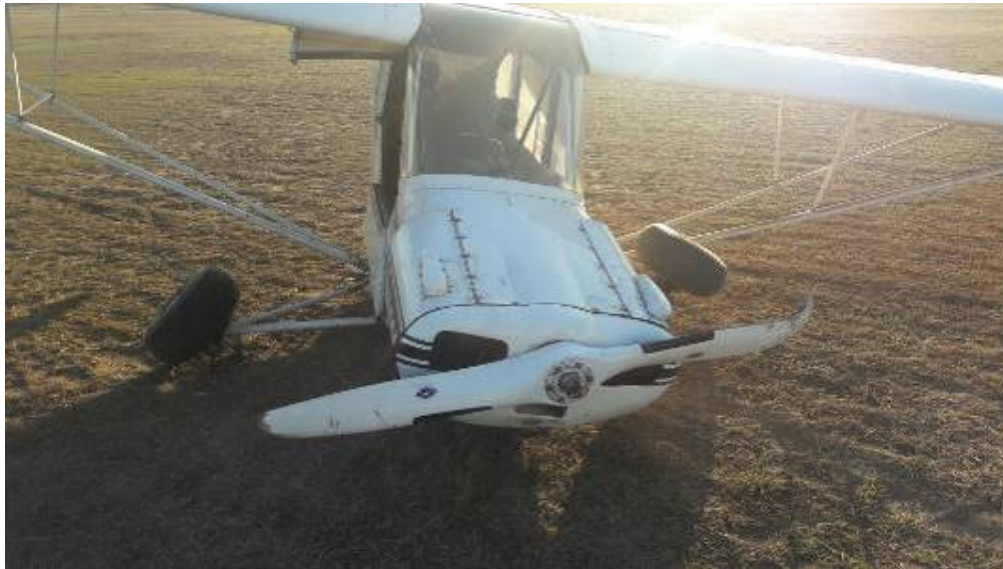
La instructora y el alumno piloto despegaron en la aeronave, volaron una hora aproximadamente y practicaron un aterrizaje completo, para luego despegar nuevamente. En tal sentido, la instructora manifestó que durante este despegue, cuando la aeronave se encontraba a unos 40/50 metros de altura aproximadamente, se produjo una pérdida de potencia que le impidió mantener la línea de vuelo, por lo cual, tomó el mando del avión y trató de bajar la nariz del mismo para aterrizar en el remanente de pista. El contacto con la pista no fue normal, y como consecuencia de ello, el tren de aterrizaje colapsó. La parte inferior del capot, junto con la hélice, se vieron afectadas por daños de consideración. El motor se detuvo al hacer contacto la hélice con la pista.

Figura 1. Posición final de la aeronave accidentada

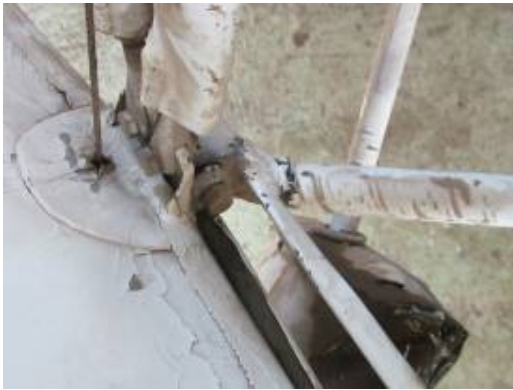
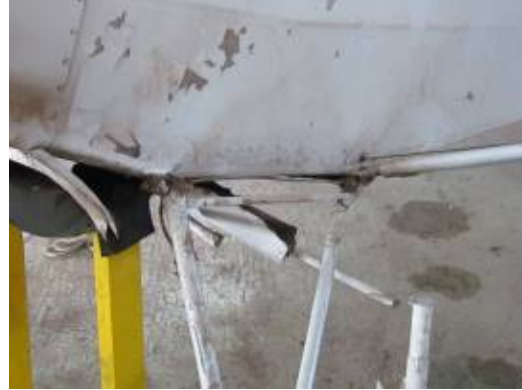
Respecto a la célula se detectaron fracturas por aplastamiento (colapso) del conjunto de tren de aterrizaje principal (tren convencional). También hubo deformación del conjunto de freno de la pata izquierda, deformación plástica del ala derecha, deformación importante de la parte inferior y frontal del carenado del motor.

Figura 2 y 3. Daños en conjunto de tren de aterrizaje principal

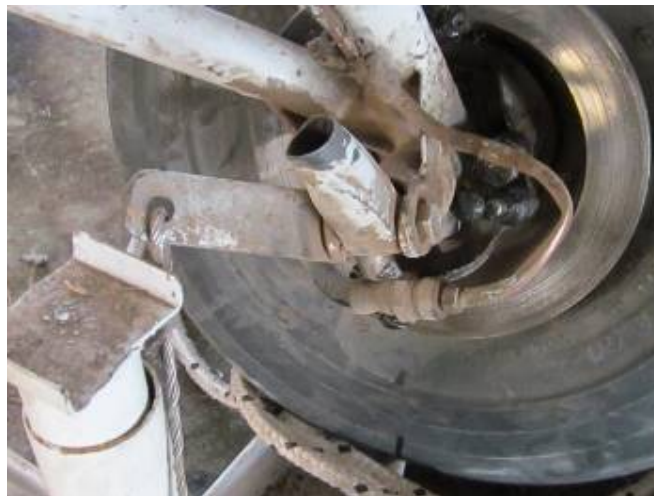
Figura 4. Deformación del disco de freno rueda izquierda

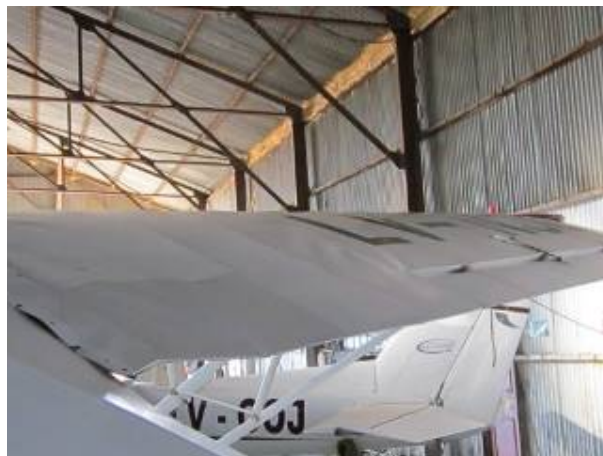
Figura 5. Deformación en el extradós del ala derecha

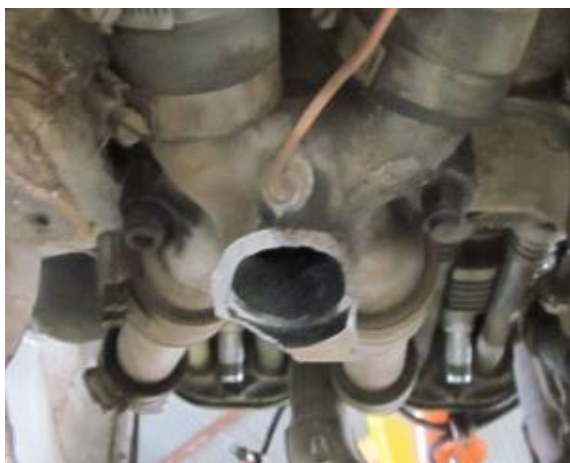
El motor presentó fractura de la toma del carburador, deformación del parallamas, daños en el múltiple de escape y carburador, como también posibles daños internos del motor producto de la detención brusca por impacto de la hélice contra el terreno.

Figura 6. Rotura del múltiple de admisión

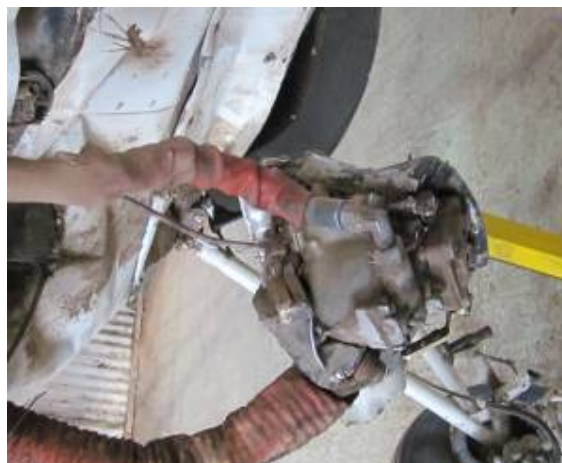
Figura 7. Carburador pendiendo de cañería

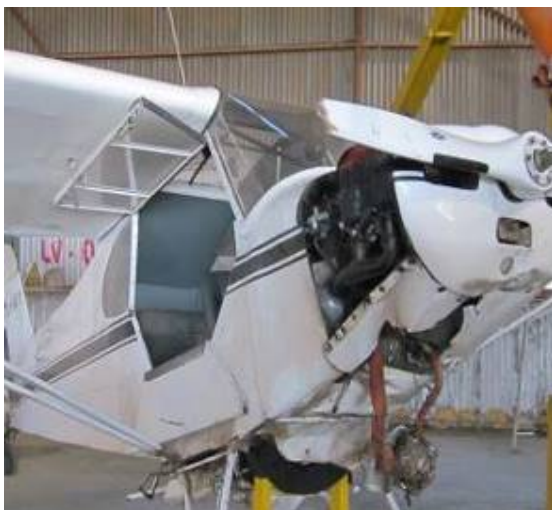
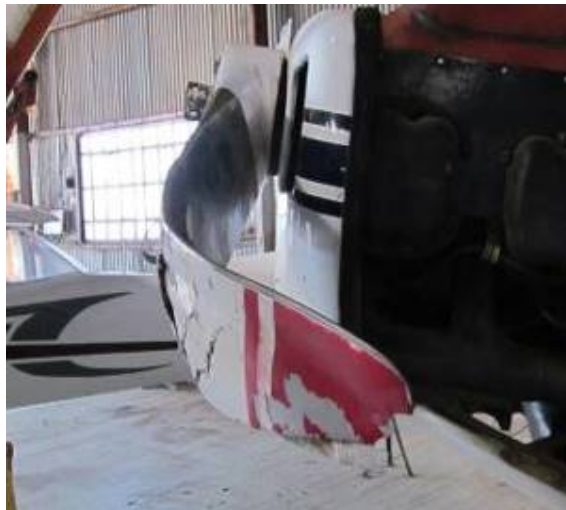
Por su parte, la hélice presentó en una de sus palas una deformación de 30° aprox. a 45 cm de su extremo; sin embargo, la otra se halló cortada en su extremo.

Figura 8 y 9. Vista general de la hélice con los daños en ambas palas

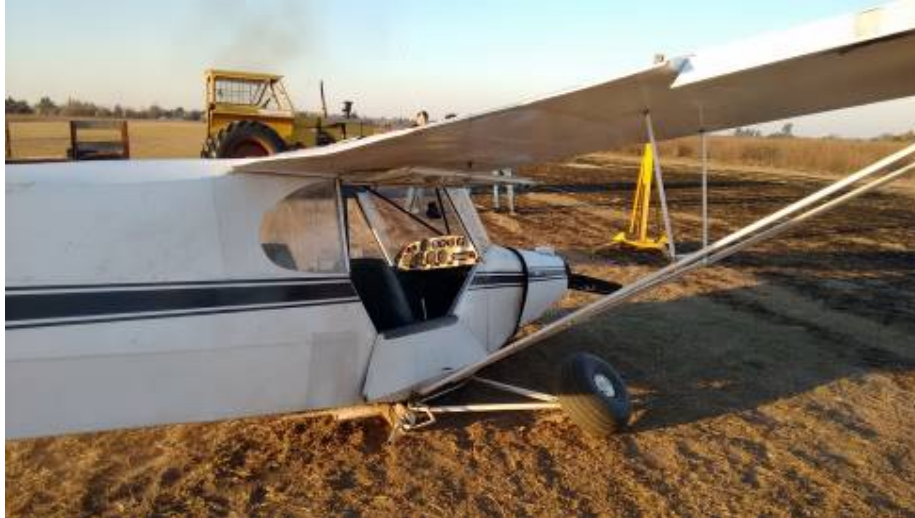
Como resultado, y contemplados todos los daños de la aeronave, los mismos se consideran *de importancia*.

Figura 10. Vista general de la aeronave en el lugar del suceso

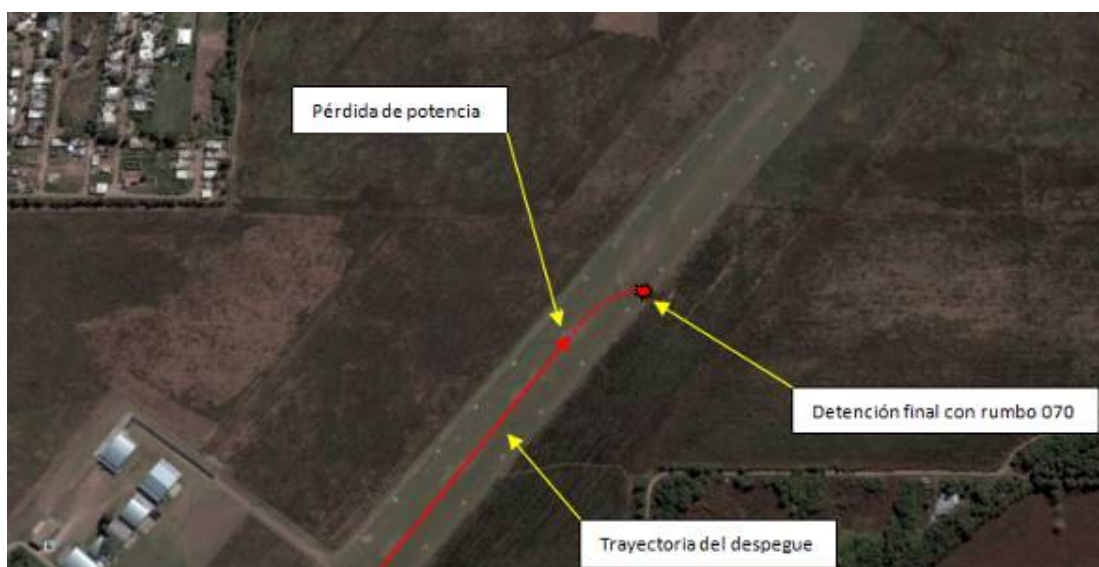
Durante la fase de despegue, cuando la aeronave se encontraba a unos 30/40 metros de altura, y tras haber recorrido tres cuartas partes de la pista, se produjo una pérdida de potencia del motor que impidió continuar con el despegue y ascenso inicial. La instructora, al percatarse de ello, se hizo cargo de la emergencia y llevó la palanca de comandos del avión hacia adelante para aterrizar la aeronave en el remanente de pista que le quedaba (387 metros).

Figura 14. Gráfico de la trayectoria de la aeronave hasta su detención sobre la pista.

La aeronave, con una velocidad de 100 k/h aproximadamente, bajó la nariz e incrementó su ángulo de descenso, para luego impactar contra la pista con el tren principal en primera instancia. Como consecuencia de dicha maniobra, el tren de aterrizaje colapsó y la aeronave se deslizó sobre el carenado inferior del motor a lo largo de 28 metros hasta que se detuvo con rumbo 070°. No hubo dispersión de restos.

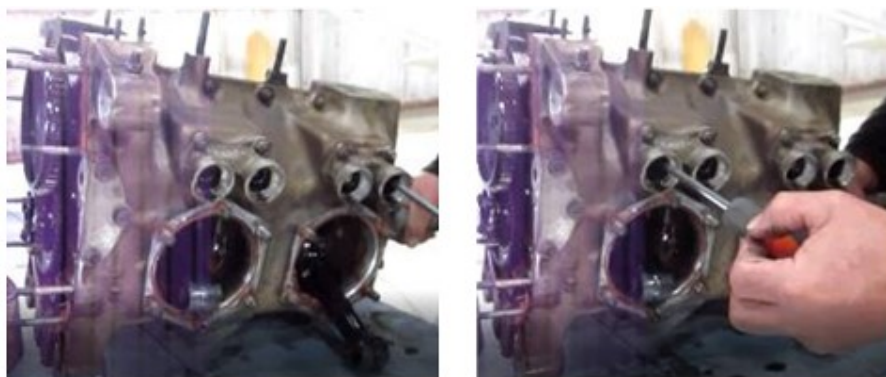
➤ Motor: Se verificó la lubricación de todas las partes rotables, encontrándose todo en correcto estado. Se realizó el control dimensional de sus elementos de acuerdo con el manual de overhaull Continental Nro. Models C75, C90 & 0-200 Form X30010 Aug 2011, encontrándose el desgaste dentro de las tolerancias permitidas. Conclusión: No se observó anomalía en la inspección y medición de las partes de estos componentes.

Figura 15 y16. Comprobación de funcionamiento de árbol de levas.

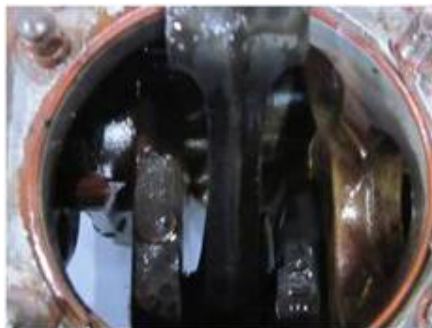
Figura 17. Cigüeñal y biela del motor

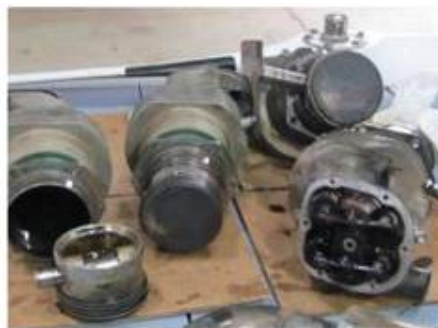
Figura 18. Cilindros y pistones del motor

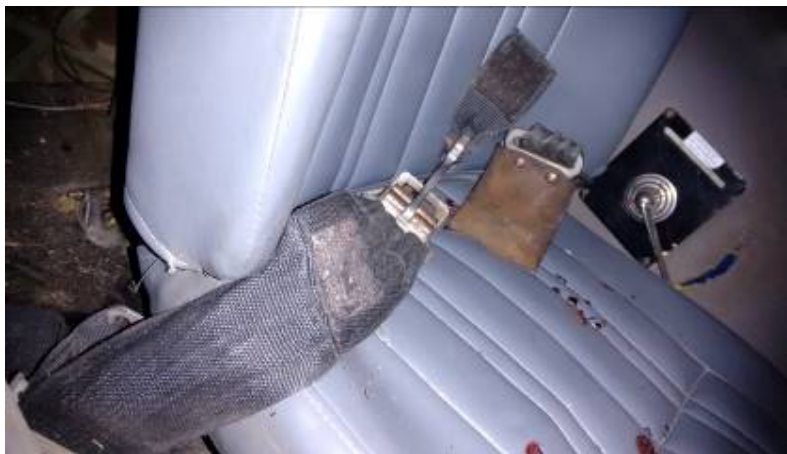
La aeronave no estaba equipada con cinturones de seguridad de 4 puntos (arneses de hombros). como consecuencia, la inercia del impacto hizo que los cuerpos de los tripulantes, asegurados por los cinturones de seguridad de cintura, pivotearan sobre los mismos y se golpearan contra un parante de la cabina en el caso del puesto delantero, y contra el respaldo del asiento delantero, en el caso de la instructora que ocupó el puesto trasero; resultando ambos con lesiones leves.

Figura 22. Cinturón de seguridad del puesto trasero

- Evaluar y considerar la modificación de la normativa vigente con el objeto de establecer la obligatoriedad en toda aeronave que esté afectada, o se solicite su afectación a una escuela de vuelo, para que, independientemente del tipo y modelo de estas, o las normas con las que hayan sido certificadas, sean equipadas o se equipen previamente con cinturones de seguridad tipo “arnés”, de 4 puntos. El objeto es disminuir o eliminar las tasas de lesiones en las tripulaciones, debido a la falta de este elemento en la aeronave, en los sucesos donde la finalidad del vuelo sea la Instrucción.

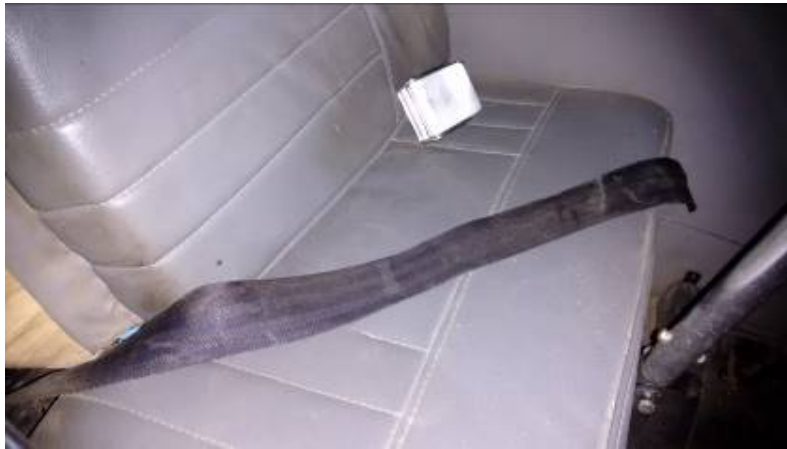
Figura 23. Cinturón de seguridad del puesto delantero

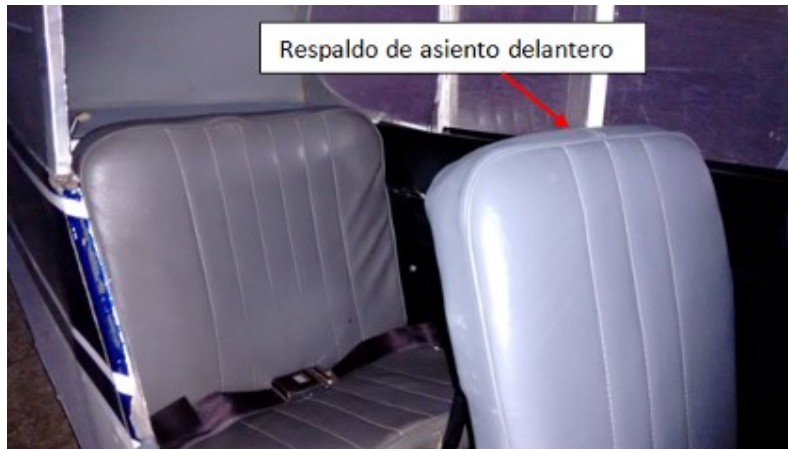
En referencia al accidente que se investiga, como consecuencia del impacto mencionado anteriormente, la inercia de los cuerpos de los tripulantes hizo que pivotearan a la altura de sus caderas debido al tipo de cinturón de seguridad que equipaba la aeronave (de dos puntos), y que tenían colocados al momento del suceso. Como consecuencia de este movimiento, tanto el alumno piloto como la instructora sufrieron golpes en la cabeza al impactar contra distintos elementos que son parte del avión: respaldo del asiento delantero en el caso de la instructora, y parante delantero de la cabina en cuanto al alumno piloto.

Figura 24. Borde del asiento delantero contra el que impactó el rostro de la instructora

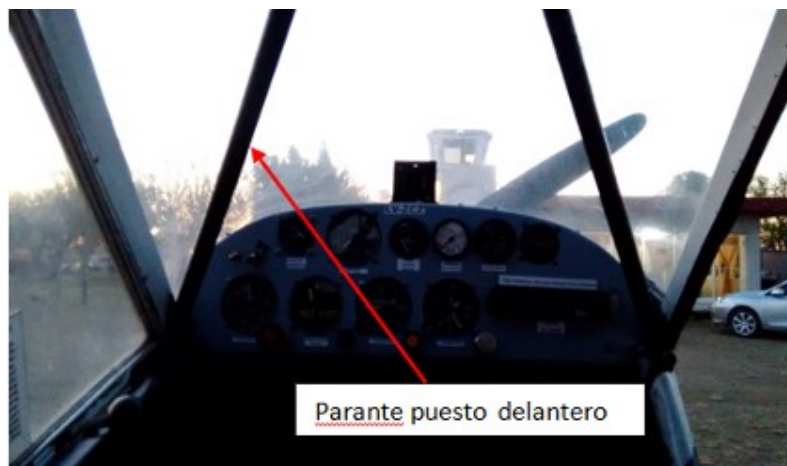
Figura 25. Parante contra el que impactó la cabeza del alumno piloto
