INFORME DE SEGURIDAD OPERACIONAL

Pérdida de control en vuelo con impacto contra el terreno

LINK, LV-UX033

**305189/17**

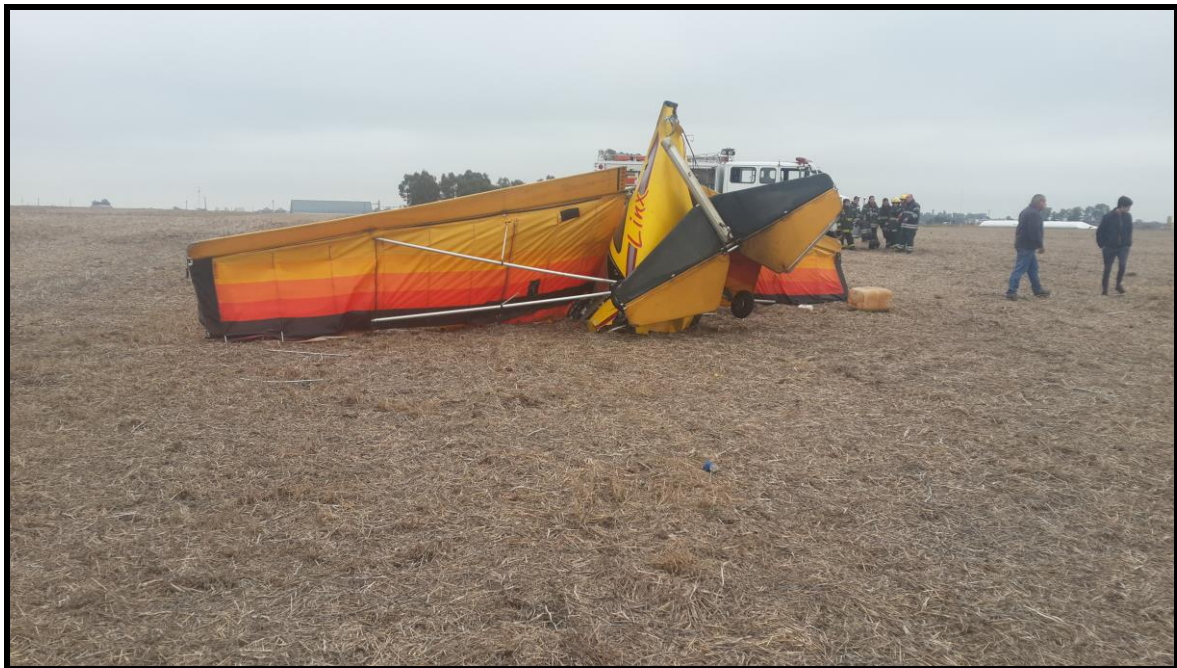
Figura 1. Aeronave accidentada

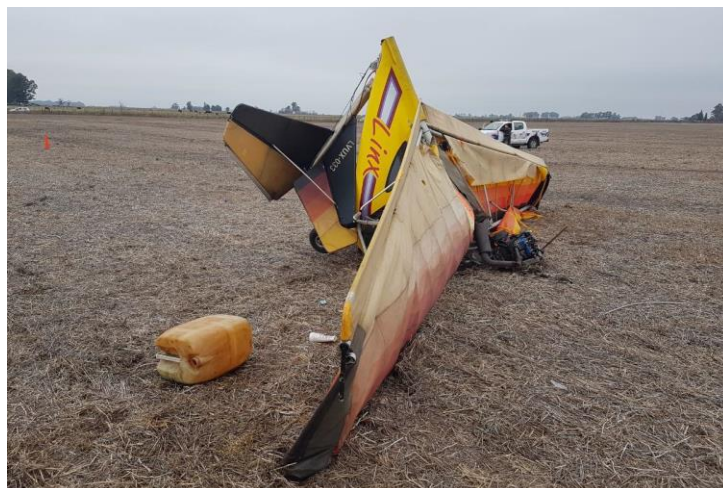
Destruída.

Daños de importancia.

Figura 2. Vista general de los daños en la aeronave

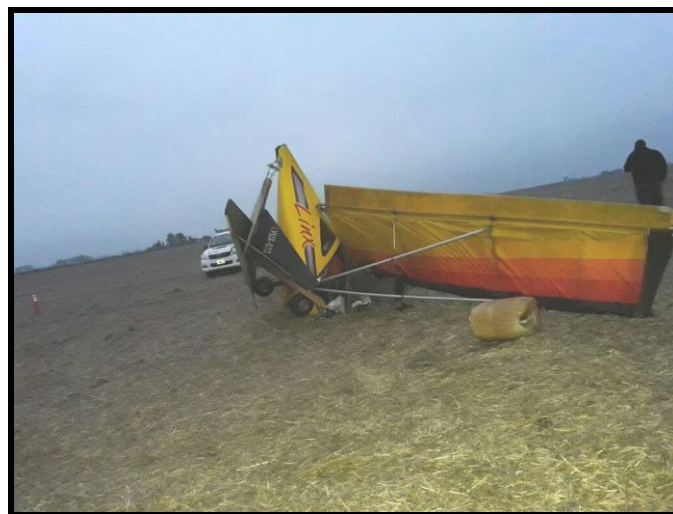
La aeronave impactó contra el terreno en un ángulo de 90°. No hubo dispersión de restos ni se observaron marcas de desplazamiento sobre el terreno.

Figura 3. Posición final de la aeronave accidentada
