## INFORME DE SEGURIDAD OPERACIONAL

**Matrícula: LV-X-278**

**Pérdida de control en tierra  
Fallo o mal funcionamiento de componente  
Salida de pista**

**AERONAVE:** Super Coyote Biplaza

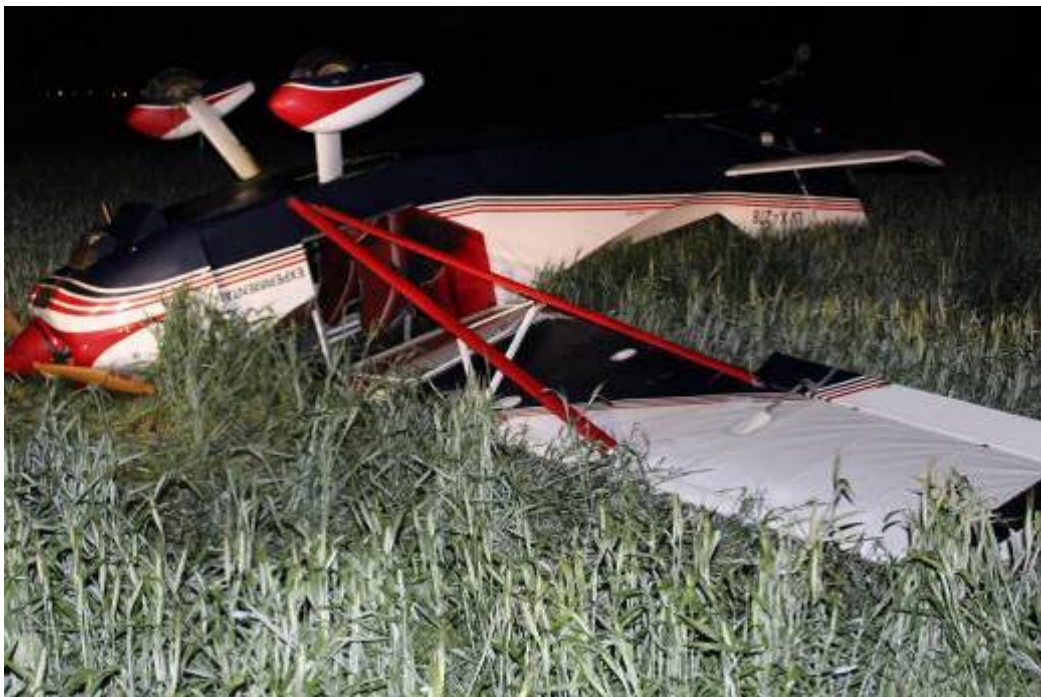
Figura 1. Vista General de los daños de la aeronave

**1.3.1 Célula:** daños de importancia.

**1.3.2 Motor:** daños de importancia.

**1.3.3 Hélice:** destruida.

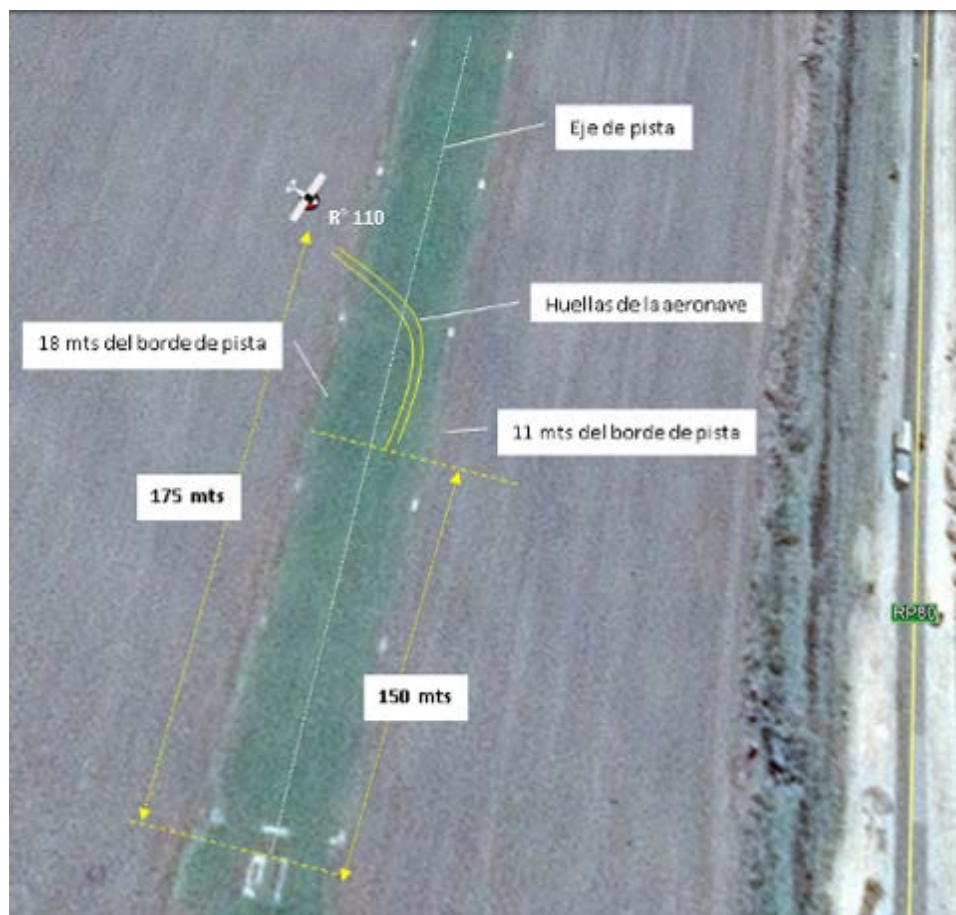
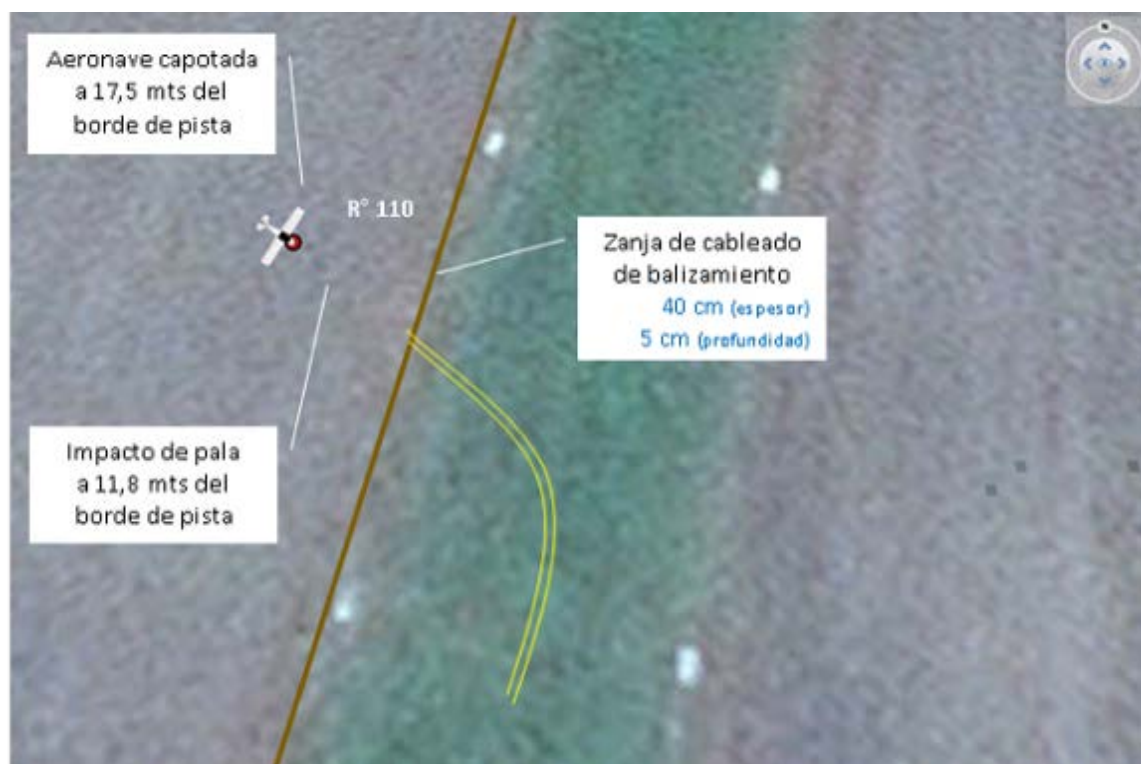
El accidente se produjo a 20 metros de la margen izquierda de la pista 01-19, en un lote sembrado con trigo de aproximadamente 40 cm de altura. El aeroclub Gálvez había finalizado recientemente la instalación del balizamiento de la pista. Al momento del accidente el balizamiento no estaba habilitado.

Figura 3. Zona de salida de la pista

Figura 4. Zona de salida de la pista

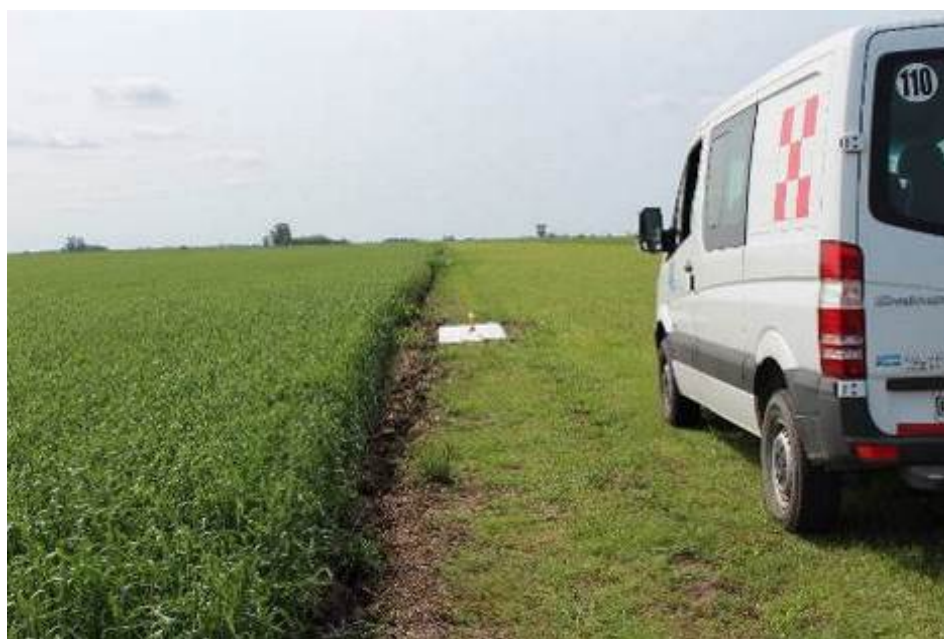
Figura 5. Trigo sembrado

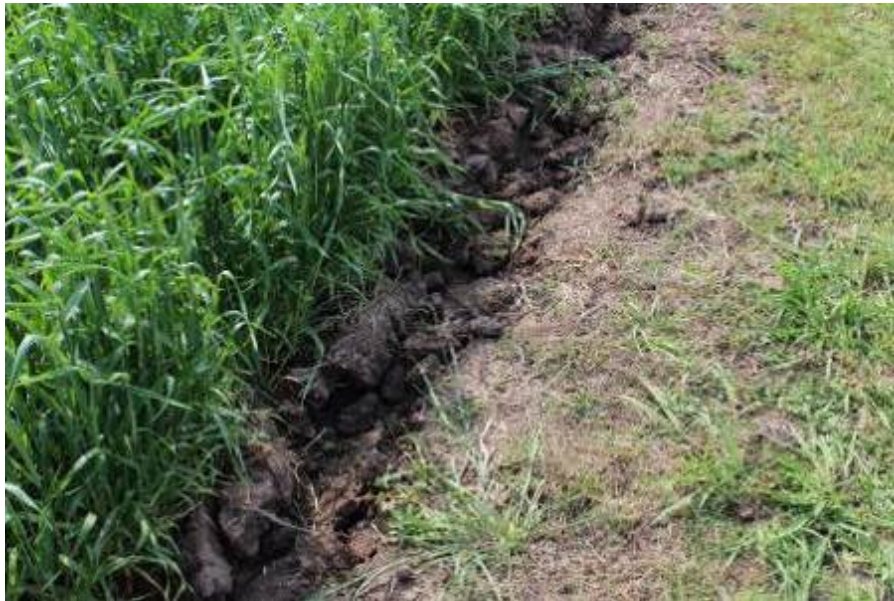
El terreno, a ambos lados de la pista, era irregular como resultado de las tareas de enterramiento del cableado necesario para el balizamiento. Tales irregularidades tuvieron influencia en las consecuencias del accidente.

Figura 6. Detalle de la condición de la banquina irregularidades por cableado enterrado

Los márgenes de la pista presentaban pequeñas irregularidades producto de la instalación reciente de cableado y de las luces de balizamiento. Durante la excursión de pista la aeronave (equipada con tren de aterrizaje convencional) atravesó un desnivel y levantó su cola. Luego de unos pocos metros impactó con una pala de la hélice en el terreno y volcó, quedando en posición invertida.

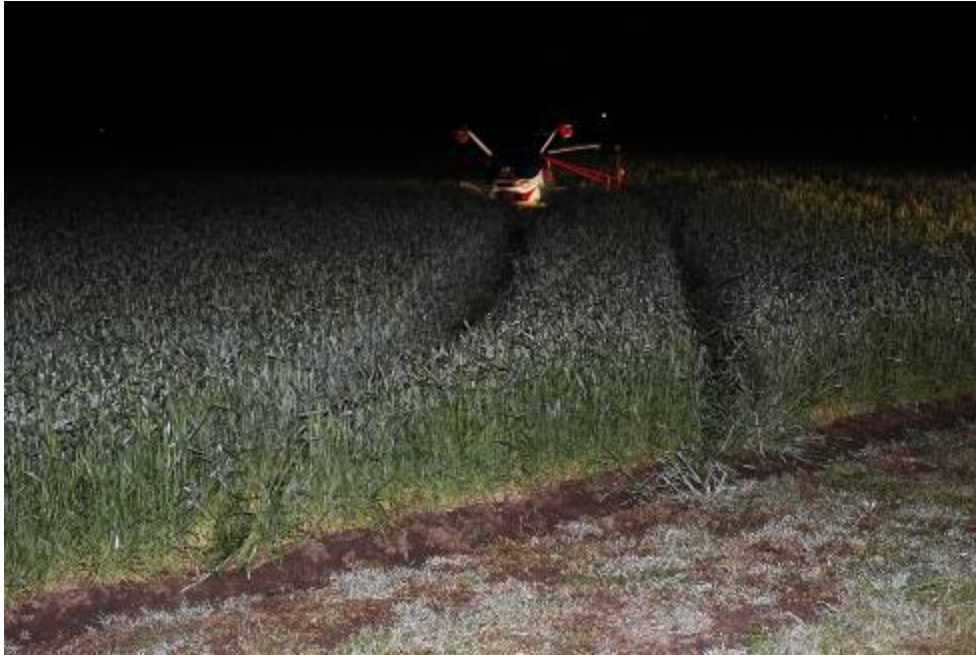
Se realizó un relevamiento de la aeronave en esta posición y de la zona adyacente. Se constató que no hubo elementos desprendidos ni faltantes. Los daños producidos incluyeron:

- La rotura de la hélice, que resultó con una pala intacta y la otra quebrada a la altura de la raíz. Esto sugiere que la aeronave impactó sin potencia aplicada con una pala en el terreno y con muy baja velocidad, para luego girar 180 grados sobre su eje transversal.
- El fuselaje solo sufrió deformaciones en el capó del motor.
- Se rompió la toma trasera del ala izquierda al fuselaje. Esta rotura no coincidía con la mecánica del impacto, por lo que fue tratada en forma especial.

Figura 7. Vista de la aeronave accidentada

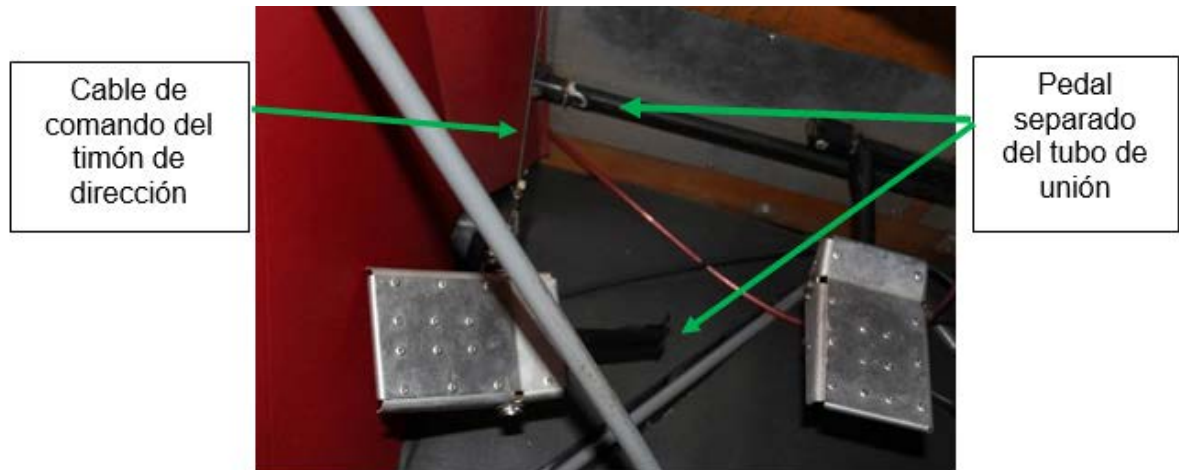
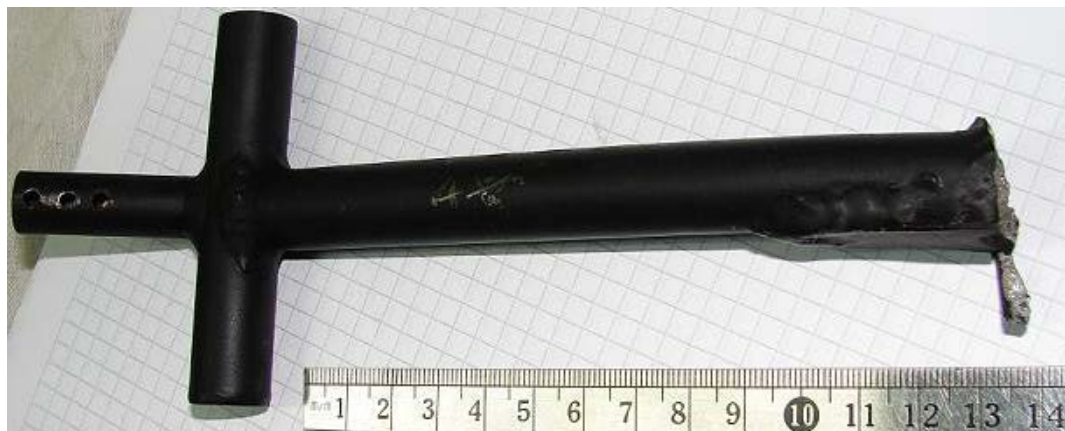
Figura 8. Detalle del pedal

Se realizó una inspección de la aeronave y se constató que el pedal derecho del puesto derecho de pilotaje (la aeronave es biplaza lado a lado) se encontraba quebrado en la unión al tubo de interconexión entre los pedales de ambos puestos.

La pérdida de control direccional de la aeronave y la posterior excursión de pista se produjeron por la rotura del tubo donde se monta el pedal derecho del puesto derecho de la aeronave. El diseño de construcción del comando de dirección exige que el sistema trabaje con dos cables tensionados que recorren el fuselaje de la aeronave hasta el timón y patín de cola. Si uno de los cables pierde tensión, el sistema no puede ser accionado.

La rotura del tubo del pedal se debió a una falla en el proceso de unión soldada al sistema de dirección de la aeronave y a la aplicación simultánea de esfuerzos por parte de ambos tripulantes.

Las características de diseño del sistema de dirección tuvieron como consecuencia que la rotura del pedal derecho del puesto derecho produjera la pérdida de control direccional de la aeronave por parte de los tripulantes.

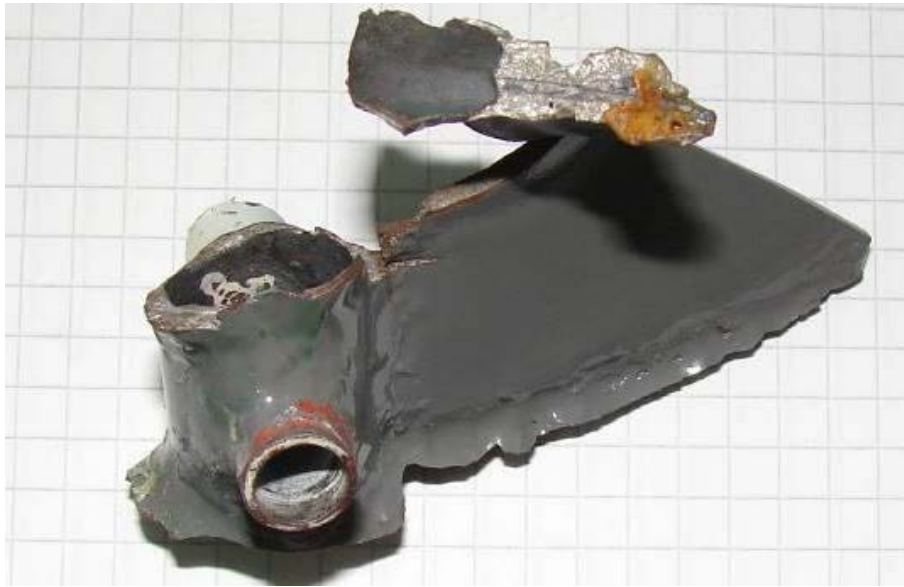
Se observó, además, que la toma trasera de la unión ala-fuselaje del ala derecha estaba quebrada y que este daño no se correspondía ni con la mecánica ni con la violencia del impacto que habría sufrido la aeronave.

Figura 9. Toma trasera de la unión ala-fuselaje del ala derecha

La rotura de la toma trasera de la unión ala-fuselaje del ala derecha fue causada por un defecto del proceso de soldadura y no actuó como causa del accidente.

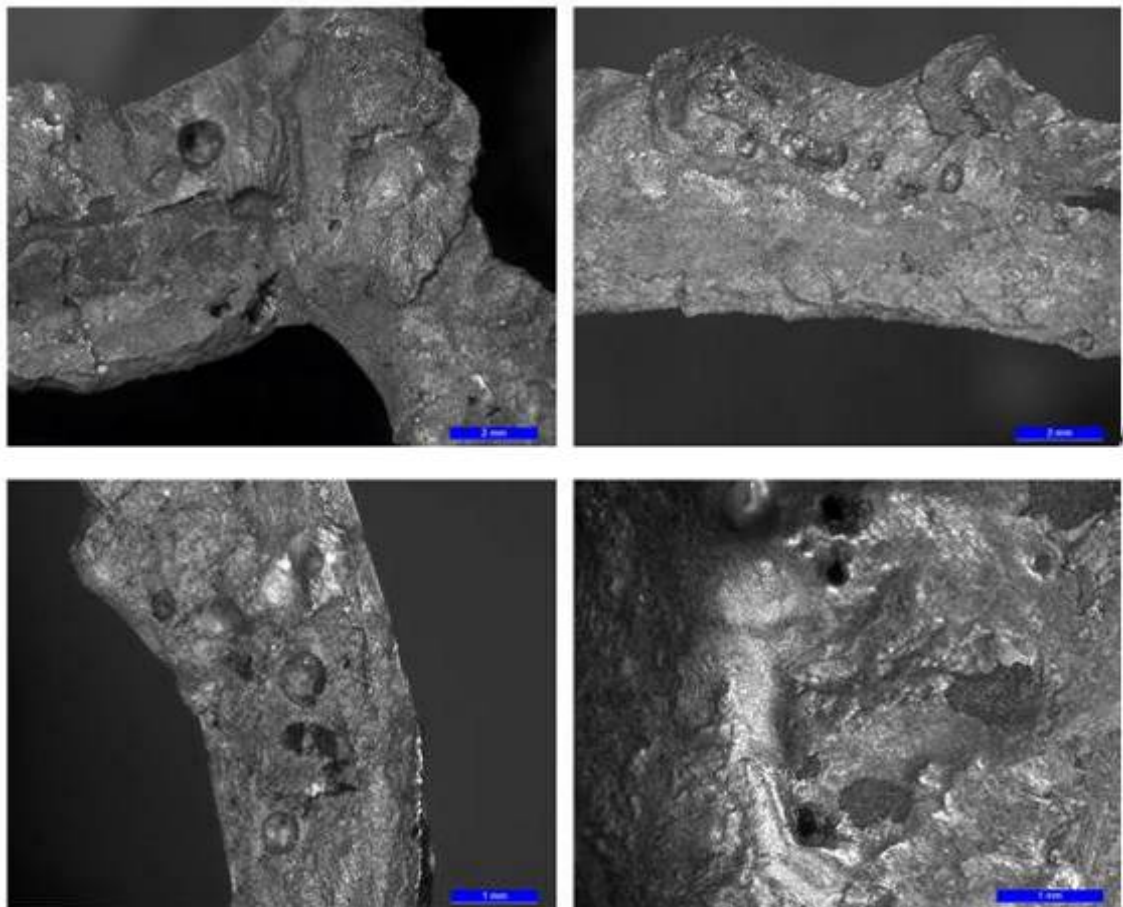
Los componentes soldados presentan una variada defectología, caracterizada principalmente por la presencia de discontinuidades del tipo poros, rechupes, falta de penetración/socavado, etc, todos, producto de la aplicación de un inapropiado procedimiento de soldadura. La cantidad y tamaños de poros, así como el hecho de que se encuentren sobre la superficie fueron factores determinantes para que los mismos se constituyan como concentradores de tensión, a la vez que por su tamaño la sección resistente se vio marcadamente disminuida. Finalmente, este factor geométrico, asociado a la presencia de otras discontinuidades, en combinación con una microestructura poco tenaz tanto en el metal de soldadura

como en la ZAC, dio como resultado la rotura del material por un mecanismo frágil que inició principalmente en el metal de soldadura.

Figura 10. Fractografías con lupa estereoscópica

Las imágenes demuestran la presencia de macro poros en el metal de soldadura para el componente aleta. Se aprecia la falta de fusión a lo largo del cordón.

Se recomienda para componentes de este tipo los cuales son fabricados por soldadura a partir de aceros al Cr-Mo del tipo AISI 4130, aplicar un procedimiento de soldadura calificado, e inspeccionar las uniones soldadas mediante ensayos no destructivos (END).

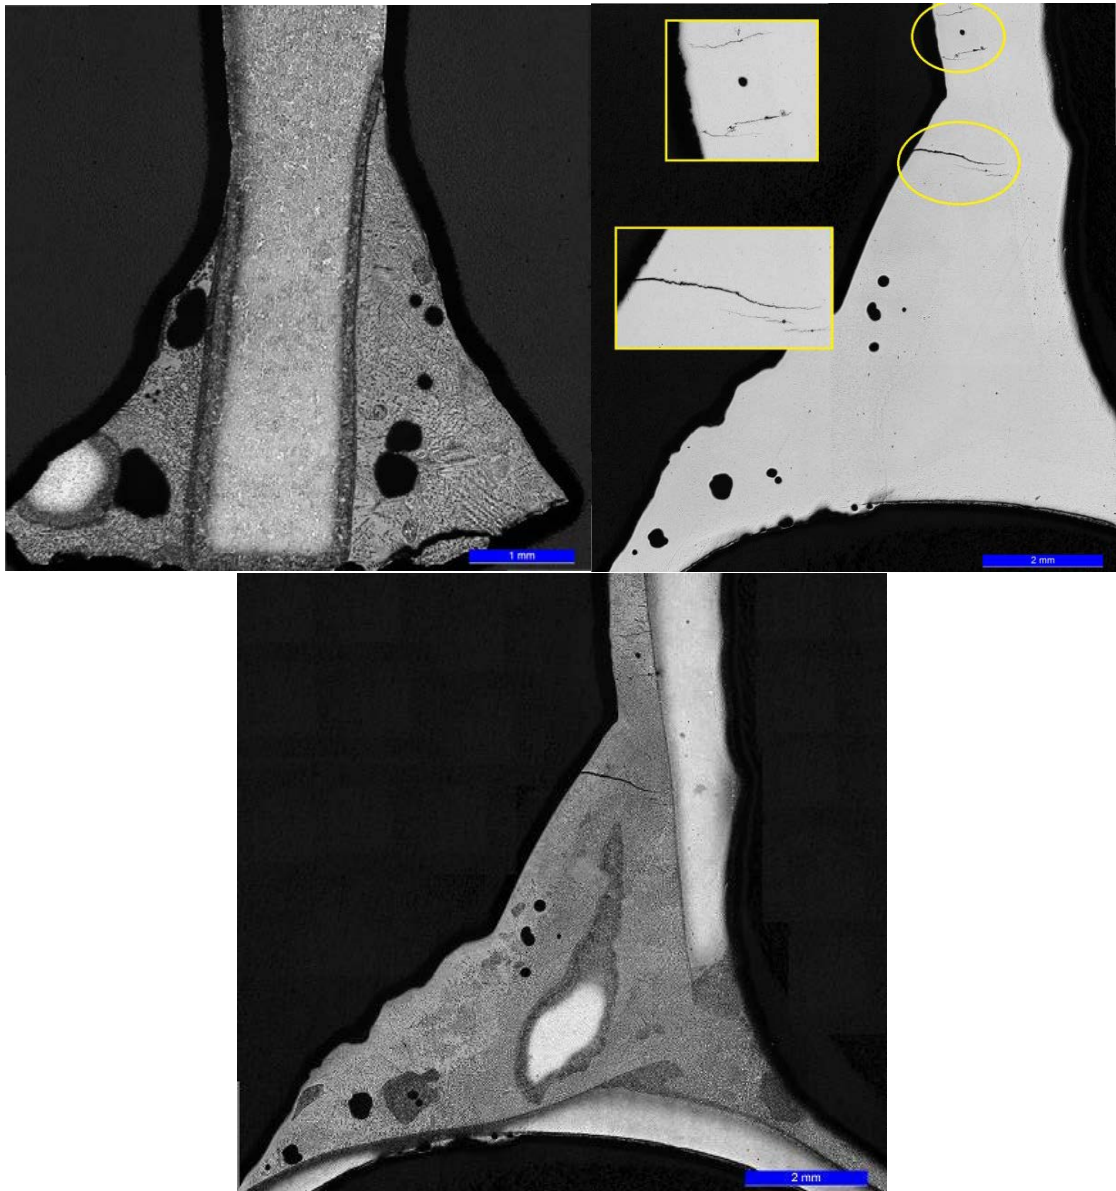
Figura 11. Imágenes de macro y microestructura

Las imágenes precedentes muestran la presencia de fisuras en el metal de aporte (izquierda) y presencia de defectos del tipo porosidad y penetración excesiva (se funde y traspasa el espesor del componente soldado), así como la deficiente terminación del cordón y la forma despareja e irregular de aporte de calor.

estudio en laboratorio demostró que ambos presentaron deficiencias técnicas de aplicación del método de soldadura, definidas por la presencia de porosidad, elevado contenido de fósforo, fisuración, dureza elevada y condiciones de fragilización de los elementos.

La rotura del tubo de unión del pedal roto y de la unión ala-fuselaje se originó en la aplicación de una técnica y un proceso incorrecto de unión soldada, así como en la falta de un control adecuado respecto de la calidad de la soldadura. Lo último hubiese permitido detectar las fallas presentes y corregir los problemas antes de poner en servicio a la aeronave. De haberse soldado el resto de las uniones en las mismas condiciones, podrían presentarse fallas similares a las ya mencionadas.

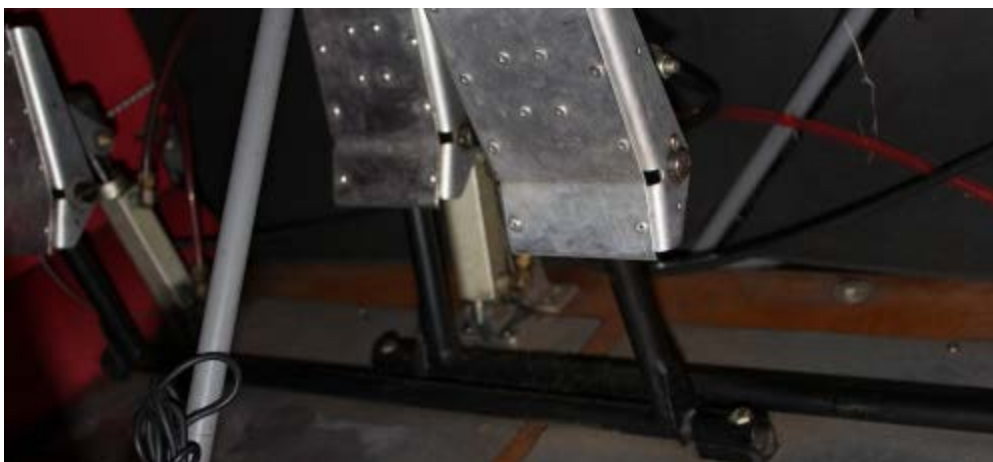
Figura 12. Pedales

La aeronave era biplaza y estaba equipada con tren de aterrizaje convencional. Fue construida a partir de un modelo que se comercializa como kit. Como los puestos están dispuestos lado a lado, y cada uno tiene sus pedales de accionamiento del comando de dirección en vuelo y de guiado de rueda de cola en tierra, se montaron los dos pedales izquierdos sobre una barra y los dos derechos sobre otra. Por lo tanto, ambos pedales –izquierdos y derechos– están unidos mecánicamente.

El movimiento es transmitido al timón y a la rueda de cola mediante un sistema de cables y poleas. La barra a través de la cual se acciona el pedal izquierdo de cada puesto tiene unido un cable a la izquierda del lado izquierdo para transmitir el movimiento hasta el timón. De la misma manera, la barra que une ambos pedales derechos tiene conectado en el extremo derecho del puesto derecho un cable de comando para transmitir ese movimiento hasta el timón. Este diseño requiere que ambos cables siempre tengan tensión. Así, cuando se tracciona en un sentido para producir el movimiento del timón que selecta el piloto, el otro cable necesariamente debe traccionarse en sentido contrario.

En el caso en que se produzca una falla como la presente en el LV-X278, dependiendo de qué pedal sufra la rotura, el piloto puede perder la posibilidad de controlar direccionalmente a la aeronave; esto es, si en la operación de la aeronave se rompiese el pedal derecho del puesto izquierdo o el pedal izquierdo del puesto derecho, el piloto podrá controlar direccionalmente a la aeronave. Para el caso en que se produzca una falla en el pedal izquierdo del puesto izquierdo, o en el pedal derecho del puesto derecho como fue el caso en investigación, el piloto no podrá controlar direccionalmente a la aeronave, constituyéndose este aspecto en una falla de diseño.
